ID : 남태령지하차도

시점부 U-TYPE 구간 [1]

손상물량표

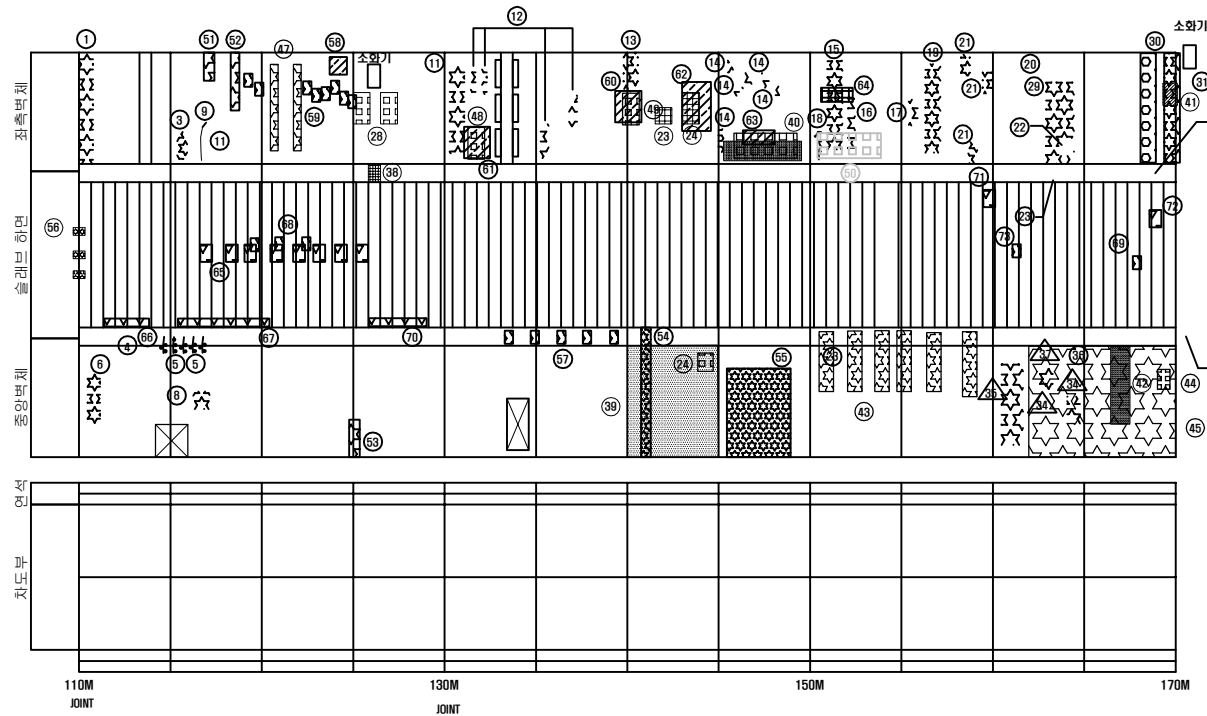
ID : 남태령지하차도 TRM구간[3]-하행 슬래브하면 및 벽체, 차도부

| 번호 | 손상내용 | 폭(mm) | 길이(m) | 너비(m) | 개소 | 손상물량 | | 비고 |

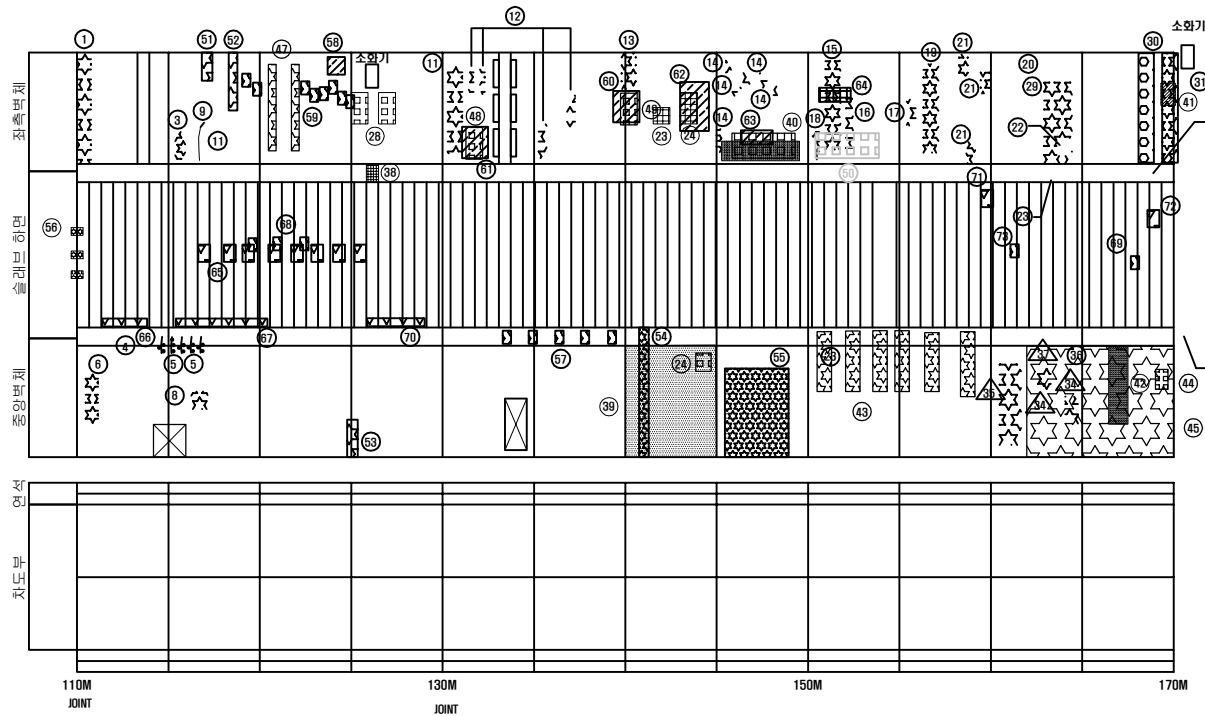
ID : 남태령지하차도 TRM구간[3]-하행 슬래브하면 및 벽체, 차도부

| 번호 | 손상내용 | 폭(mm) | 길이(m) | 너비(m) | 개소 | 손상물량 | | 비고 |

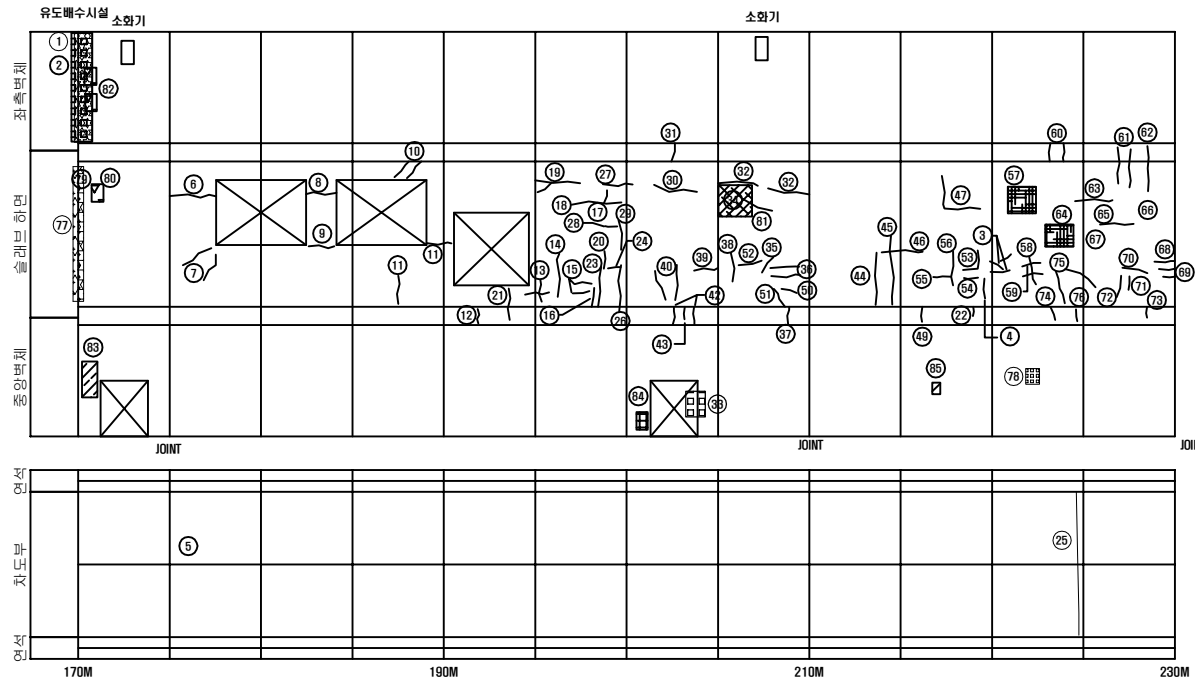
ID : 남태령지하차도 BOX구간[4]-하행 슬래브하면 및 벽체, 차도부

| 번호 | 손상내용 | 폭(mm) | 길이(m) | 너비(m) | 개소 | 손상물량 | | 비고 |

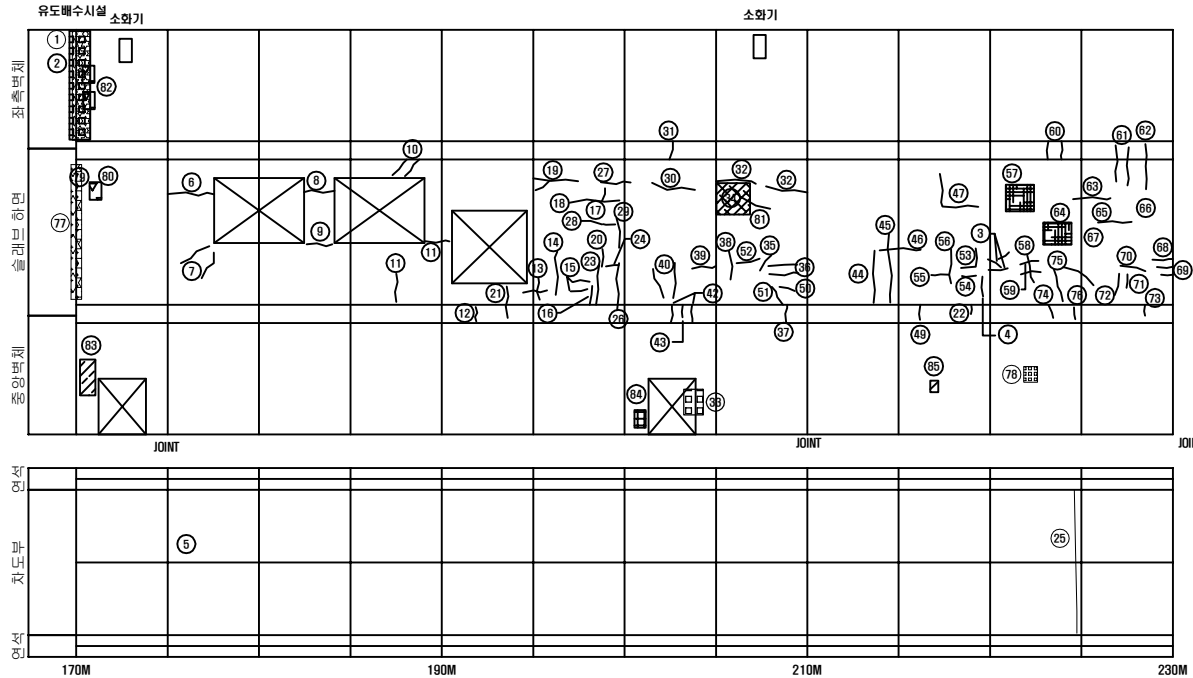
ID : 남태령지하차도 BOX구간[4]-하행 슬래브하면 및 벽체, 차도부

| 번호 | 손상내용 | 폭(mm) | 길이(m) | 너비(m) | 개소 | 손상물량 | | 비고 |

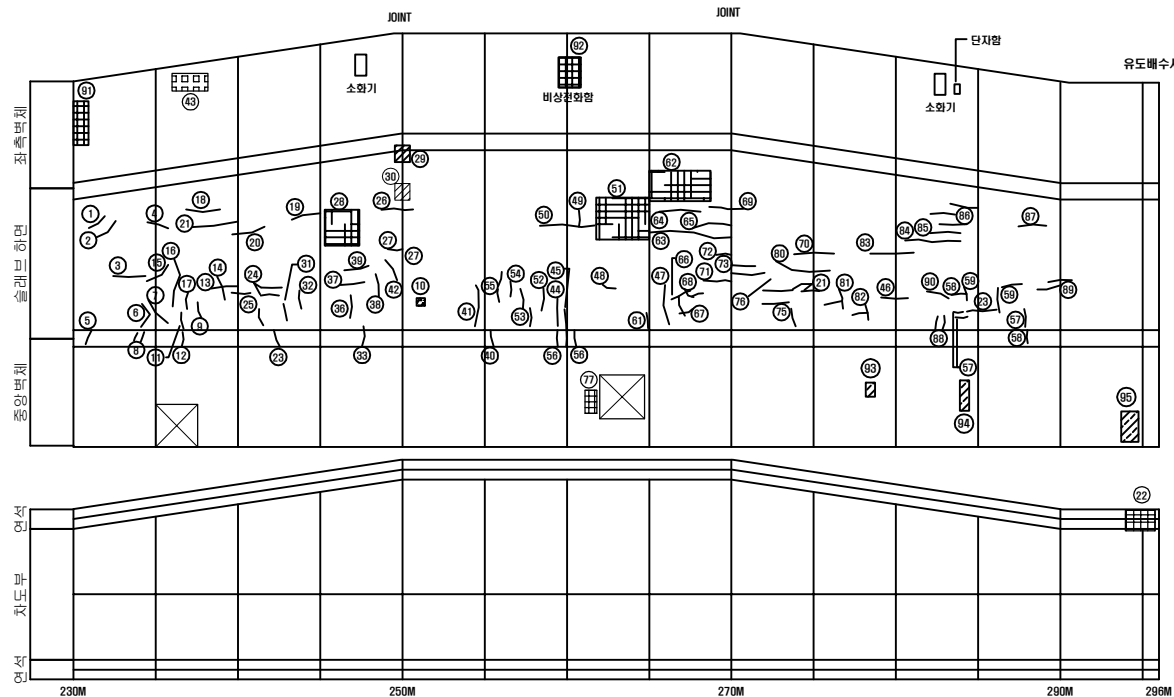
ID : 남태령지하차도 BOX구간[5]-하행 슬래브하면 및 벽체, 차도부

| 번호 | 손상내용 | 폭(mm) | 길이(m) | 너비(m) | 개소 | 손상물량 | | 비고 |

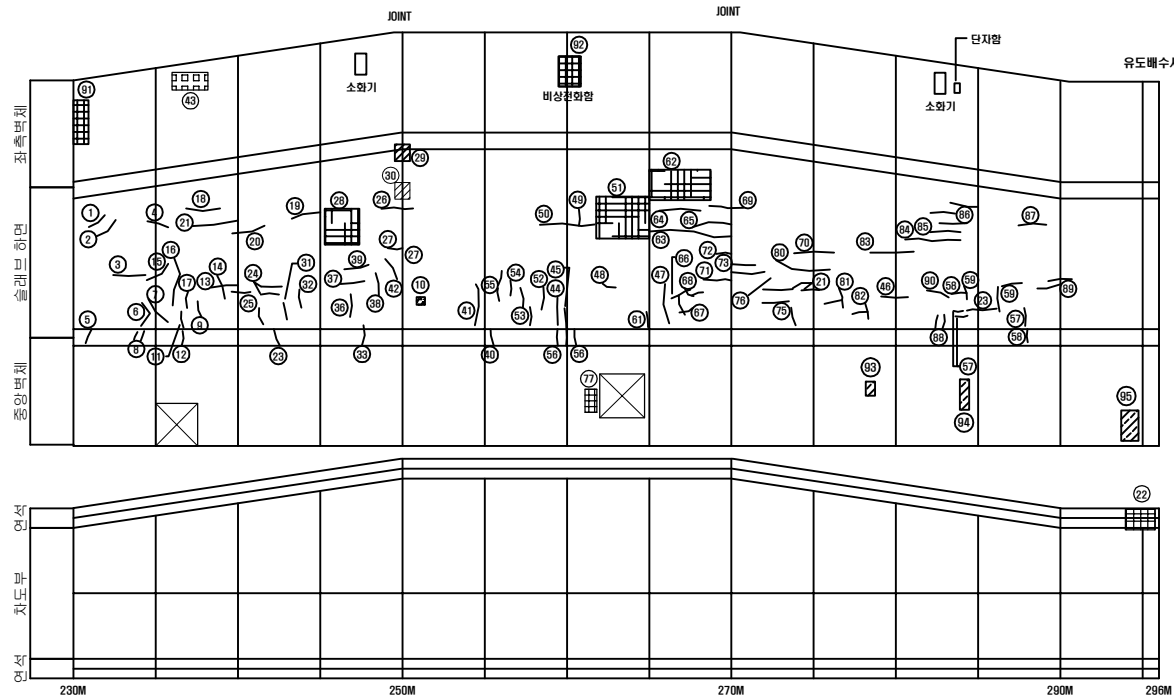
ID : 남태령지하차도 BOX구간[5]-하행 슬래브하면 및 벽체, 차도부

## 손상물량표

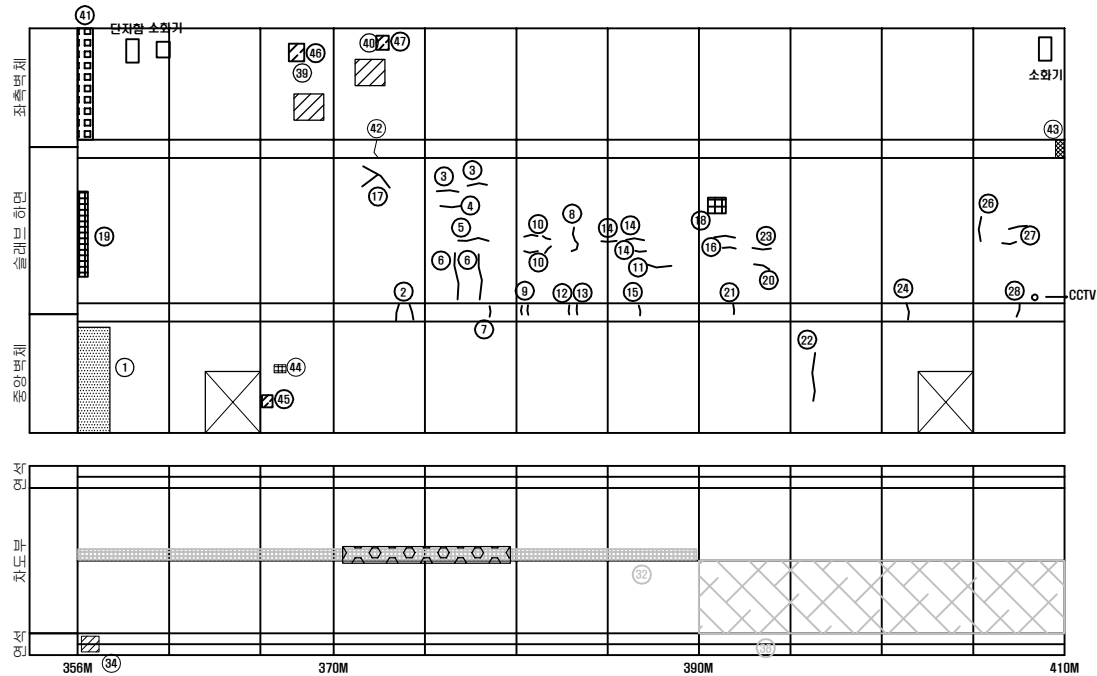
ID : 남태령지하차도 BOX구간[7]-하행 슬래브하면 및 벽체, 차도부

손상물량표

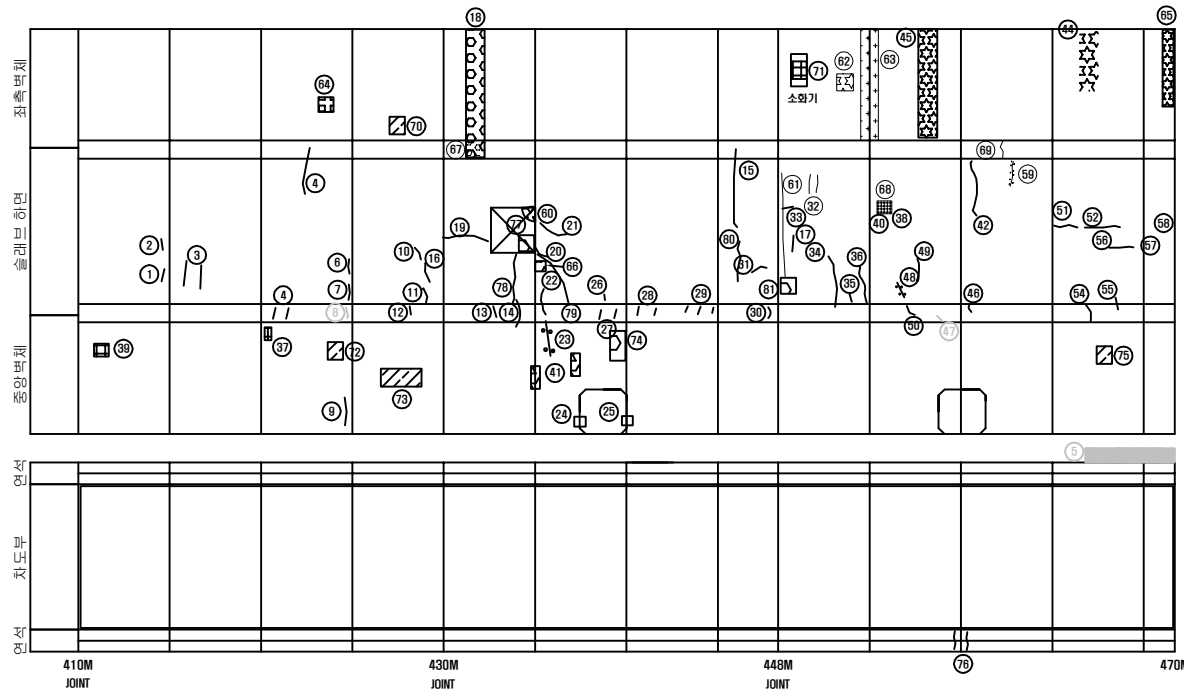
ID : 남태령지하차도 BOX구간[8]-하행 슬래브하면 및 벽체, 차도부

손상물량표

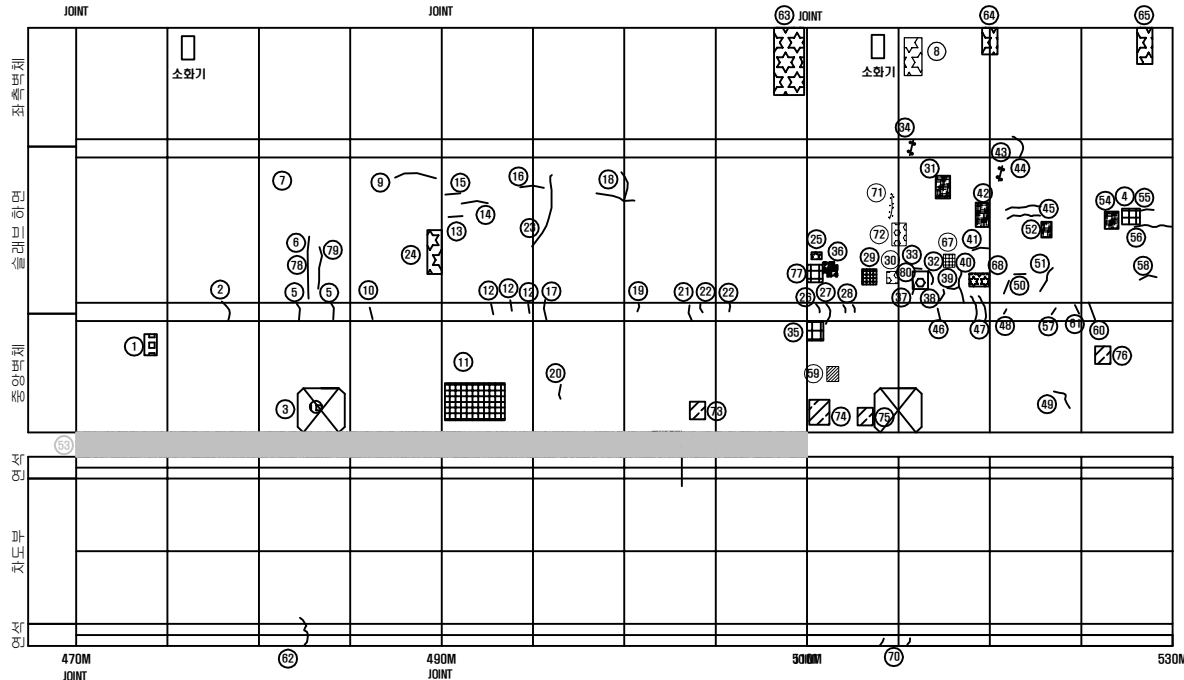
ID : 남태령지하차도 BOX구간[9]-하행 슬래브하면 및 벽체, 차도부

손상물량표

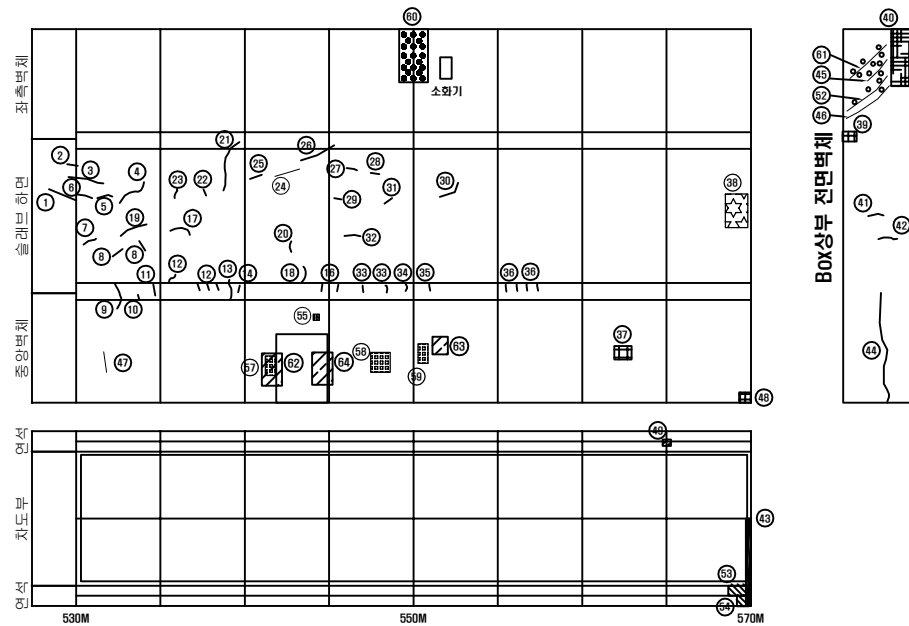
ID : 남태령지하차도 BOX구간[10]-하행 슬래브하면 및 벽체, 차도부

손상물량표

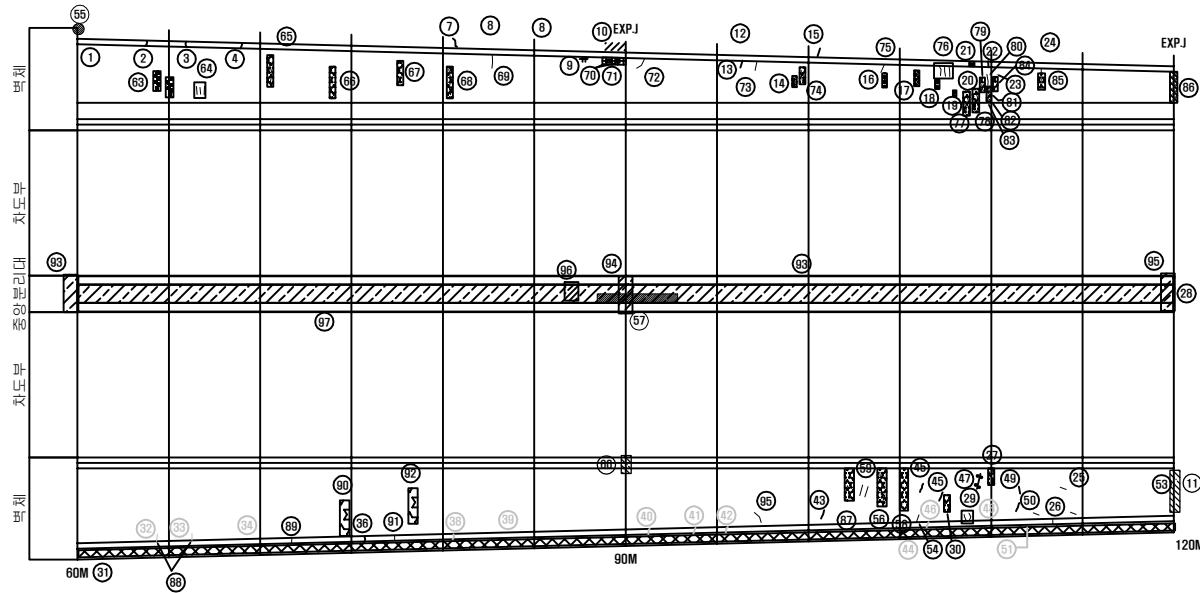
종점부 U-TYPE 구간 [2]

손상물량표
