# 요 약 문

## 01.남양5배수지(기존)

## 1.1 시설물 현황

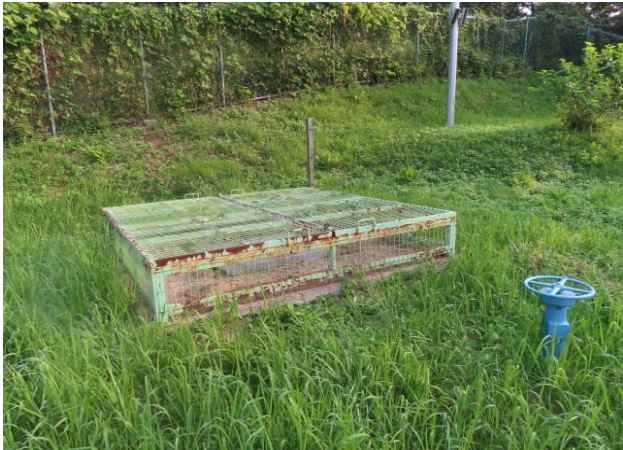
| 구 분 | 내 용 | | 구 분 | 내 용 |
|---|---|---|---|---|
| 배수지 외부 전경 | | 배수지 내부 전경 | | |

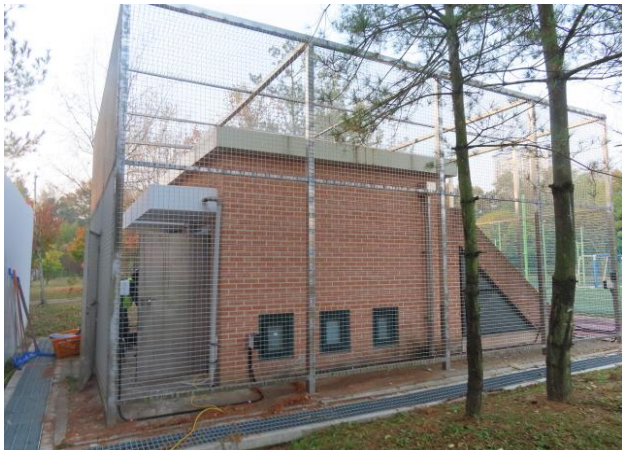
| 배수지 외부 전경 | 배수지 내부 전경 |

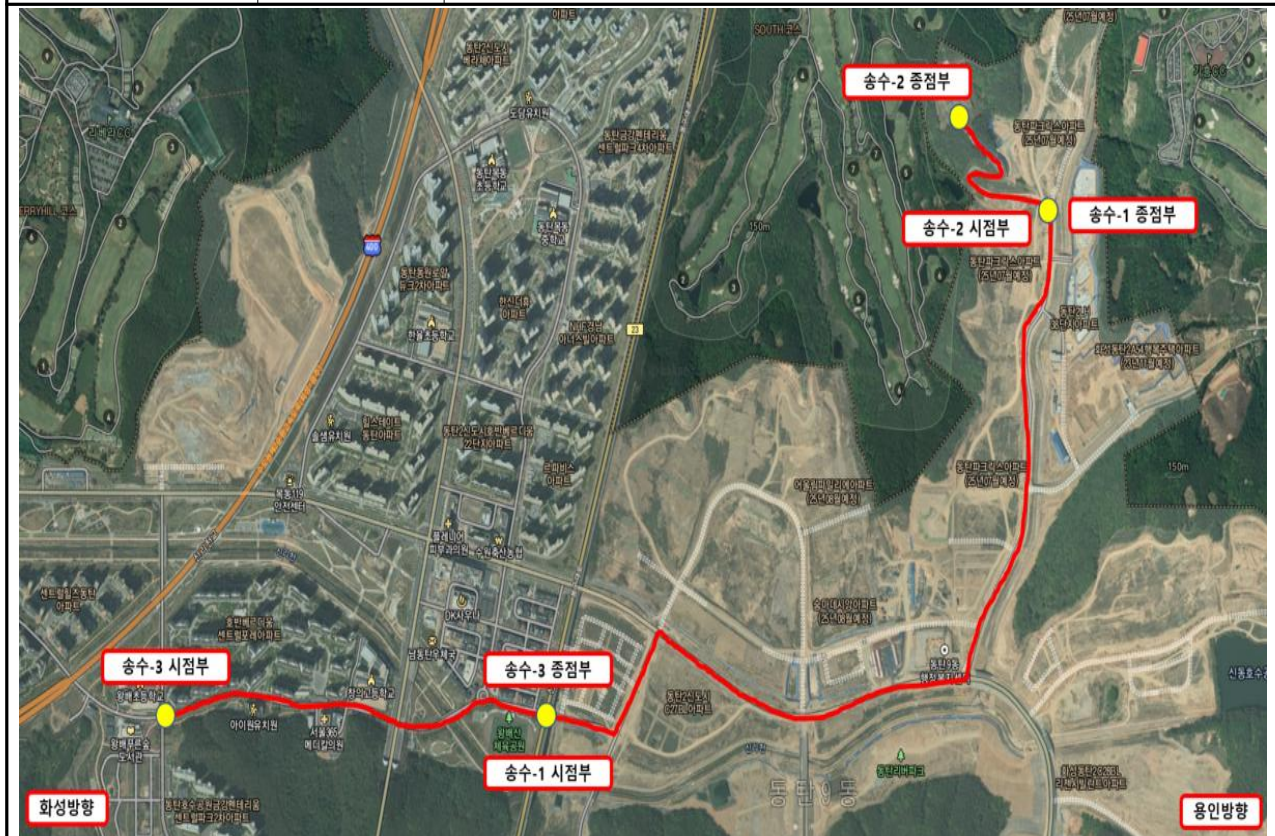
| 구 분 | 내 용 | 구 분 | 내 용 |
|---|---|---|---|
| | 송수02구간 | D=900mm, L=464m, 수도용 도복장 강관 | |
| | 송수03구간 | D=900mm, L=1,090m, 수도용 도복장 강관 | |

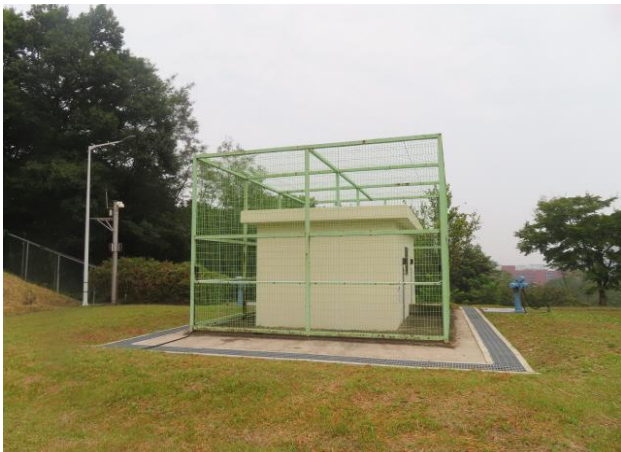
| 구 분 | 내 용 | | 구 분 | 내 용 |
|---|---|---|---|---|
| 배수지 외부 전경 | | 배수지 내부 전경 | | |

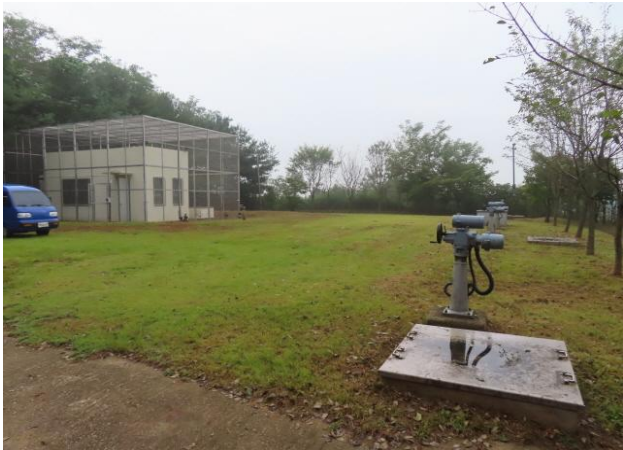
| 구 분 | 내 용 | | 구 분 | 내 용 |
|---|---|---|---|---|
| 배수지 외부 전경 | | 배수지 내부 전경 | | |

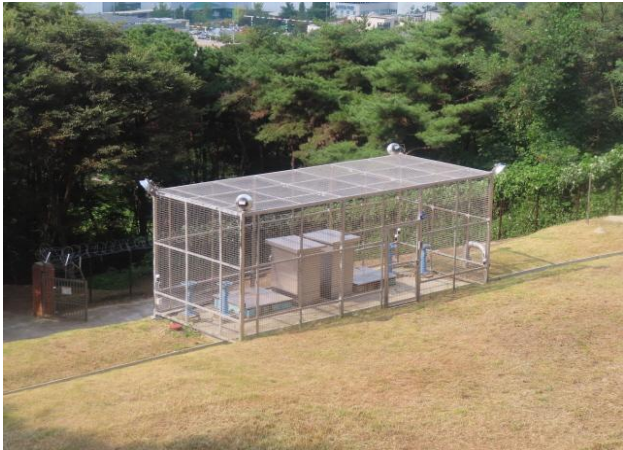
| 구 분 | 내 용 | | 구 분 | 내 용 |
|---|---|---|---|---|
| 배수지 외부 전경 | | 배수지 내부 전경 | | |

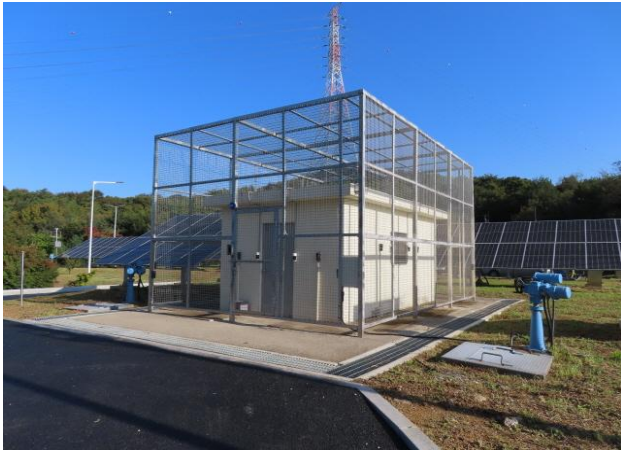
| 구 분 | 내 용 | | 구 분 | 내 용 |
|---|---|---|---|---|
| 배수지 외부 전경 | | 배수지 내부 전경 | | |

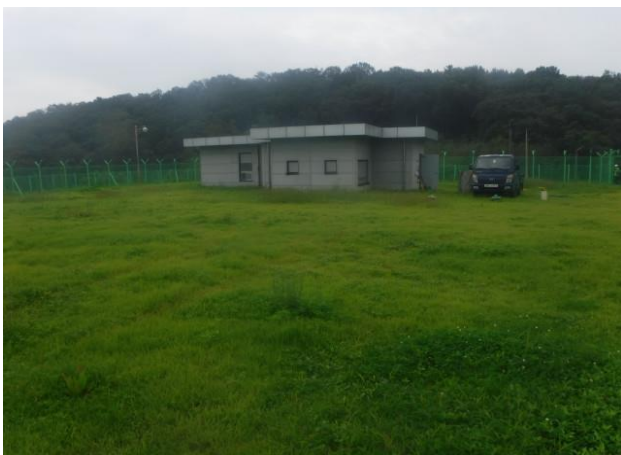
| 구 분 | 내 용 | | 구 분 | 내 용 |
|---|---|---|---|---|
| 배수지 외부 전경 | | 배수지 내부 전경 | | |

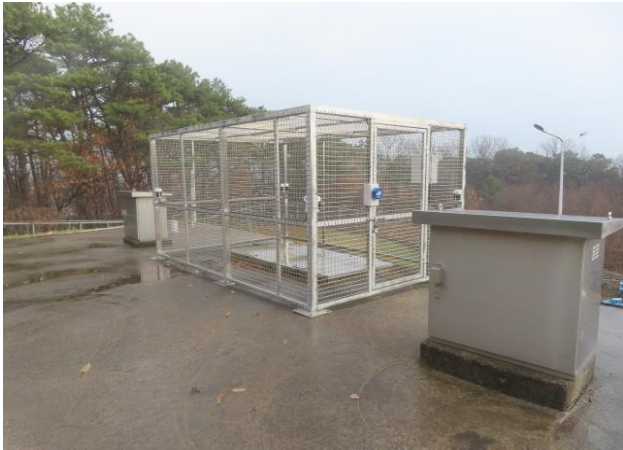
| 구 분 | 내 용 | | 구 분 | 내 용 |
|---|---|---|---|---|
| 배수지 외부 전경 | | 배수지 내부 전경 | | |
