# 요 약 문

# 01. 남양5배수지(5단계)

## 01.1 시설물 현황

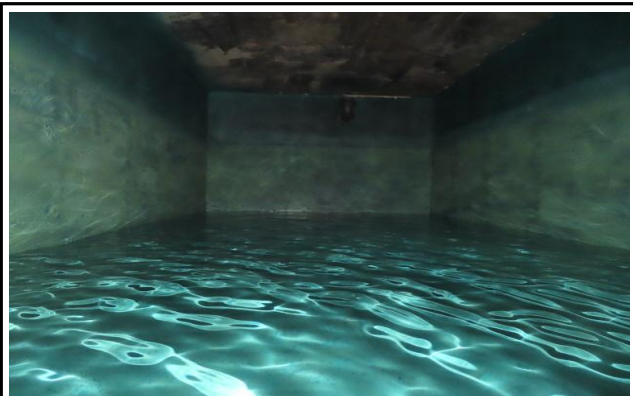
배수지 내부전경

| 시 설 물 명 | 남양5배수지(5단계) | 관 리 주 체 | 화성시맑은물사업소 |
|---|---|---|---|
| 배수지 | 배수지 1지 : 도장손상, 도장기포, 백태<br>배수지 2지 : 도장손상, 도장기포, 균열(0.3mm미만), 망상균열, 백태 | | |

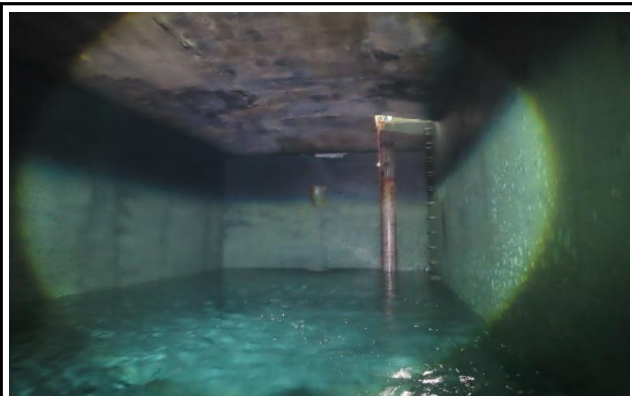
배수지 내부전경

| 시 설 물 명 | 남양5배수지(기존) | 관 리 주 체 | 화성시맑은물사업소 |
|---|---|---|---|
| 배수지 | 배수지 1지 : 균열(0.3mm미만), 도장박리, 도장기포, 철근노출, 백태<br>배수지 2지 : 균열(0.3mm미만), 망상균열, 도장박리, 도장기포, 백태 | | |

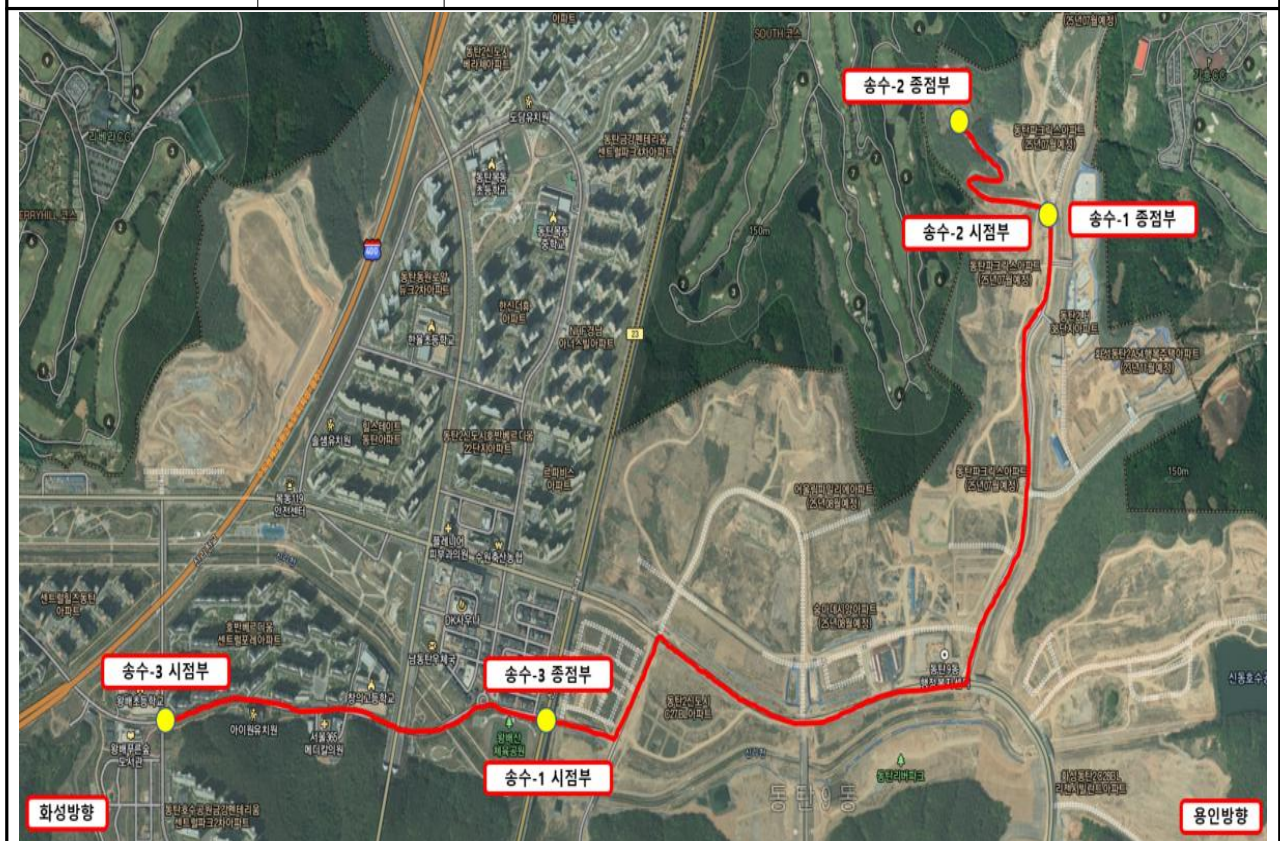
| 구 분 | 내 용 | 구 분 | 내 용 |
|---|---|---|---|
| | 송수02구간 | D=900mm, L=464m, 수도용 도복장 강관 | |
| | 송수03구간 | D=900mm, L=1,090m, 수도용 도복장 강관 | |

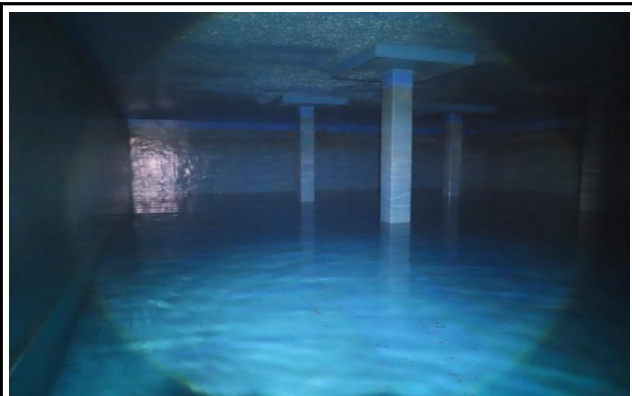
배수지 내부전경

| 시 설 물 명 | 배양배수지(구) | 관 리 주 체 | 화성시맑은물사업소 |
|---|---|---|---|
| 배수지 | 배수지 1지 : 녹물, 도장기포, 도장박리, 관부식, 백태, 차수불량<br>배수지 2지 : 녹물, 도장기포, 도장박리, 관부식, 백태, 도장박리<br>계단실 외부 : 상태양호<br>계단실 내부 : 몰탈망상균열, 잡철물, 몰탈균열, 몰탈들뜸 | | |

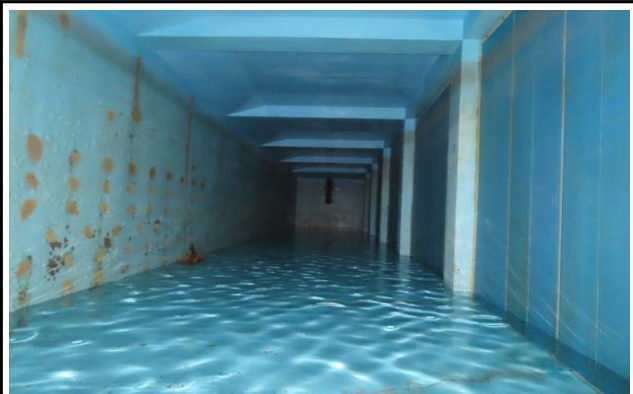
배수지 내부전경

| 시 설 물 명 | 배양배수지(신) | 관 리 주 체 | 화성시맑은물사업소 |
|---|---|---|---|
| 배수지 | 배수지 1지 : 녹물, 도장기포, 도장박리, 관부식, 백태, 차수불량<br>배수지 2지 : 녹물, 도장기포, 도장박리, 관부식, 백태, 도장박리<br>계단실 외부 : 상태양호<br>계단실 내부 : 몰탈망상균열, 잡철물, 몰탈균열, 몰탈들뜸 | | |

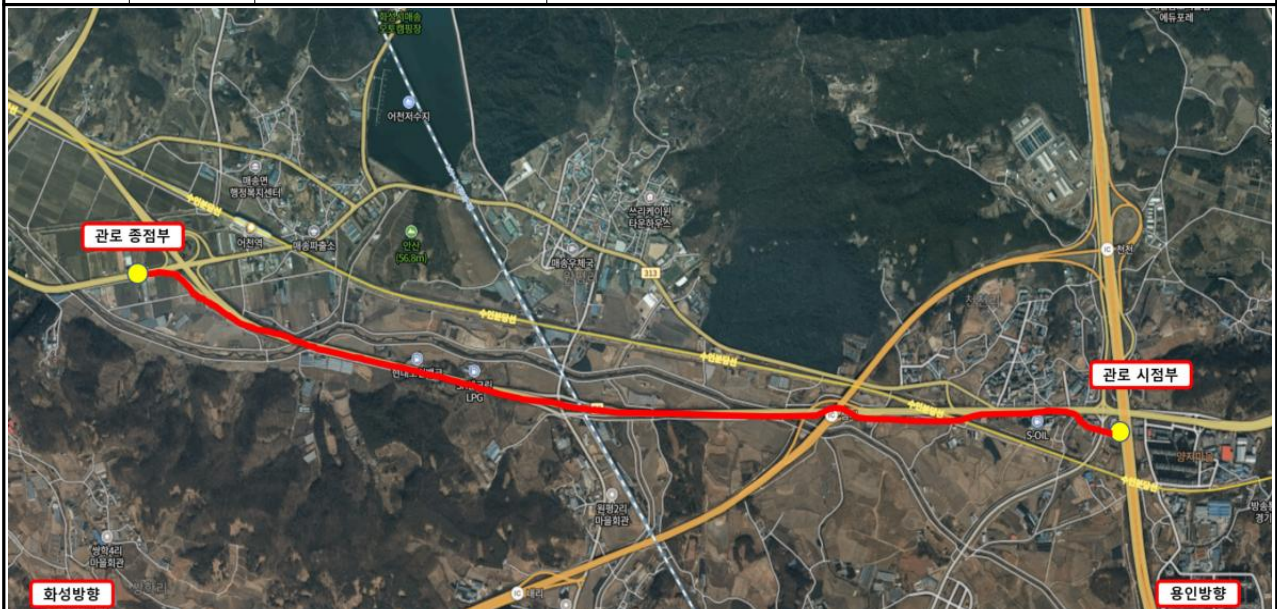
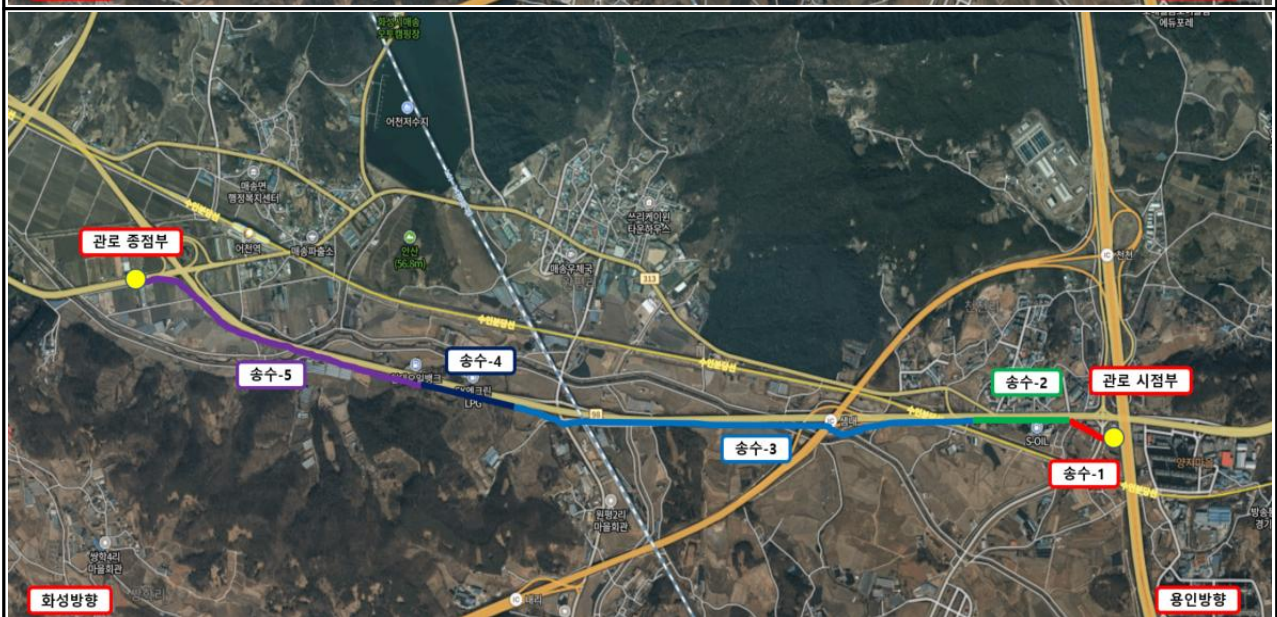
| 구 분 | 내 용 | 구 분 | 내 용 |
|---|---|---|---|
| 규 모 | 송수관로 | 천천리 ~ 어천교차로 | D=1200mm, L=4,361m, 수도용 도복장 강관 |

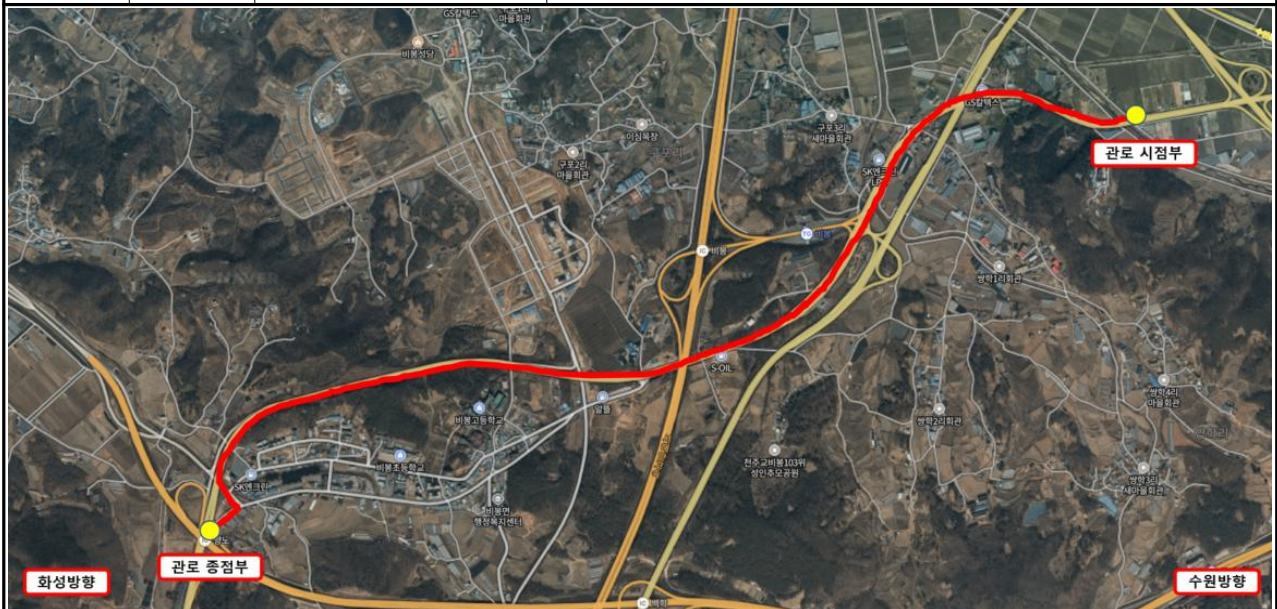
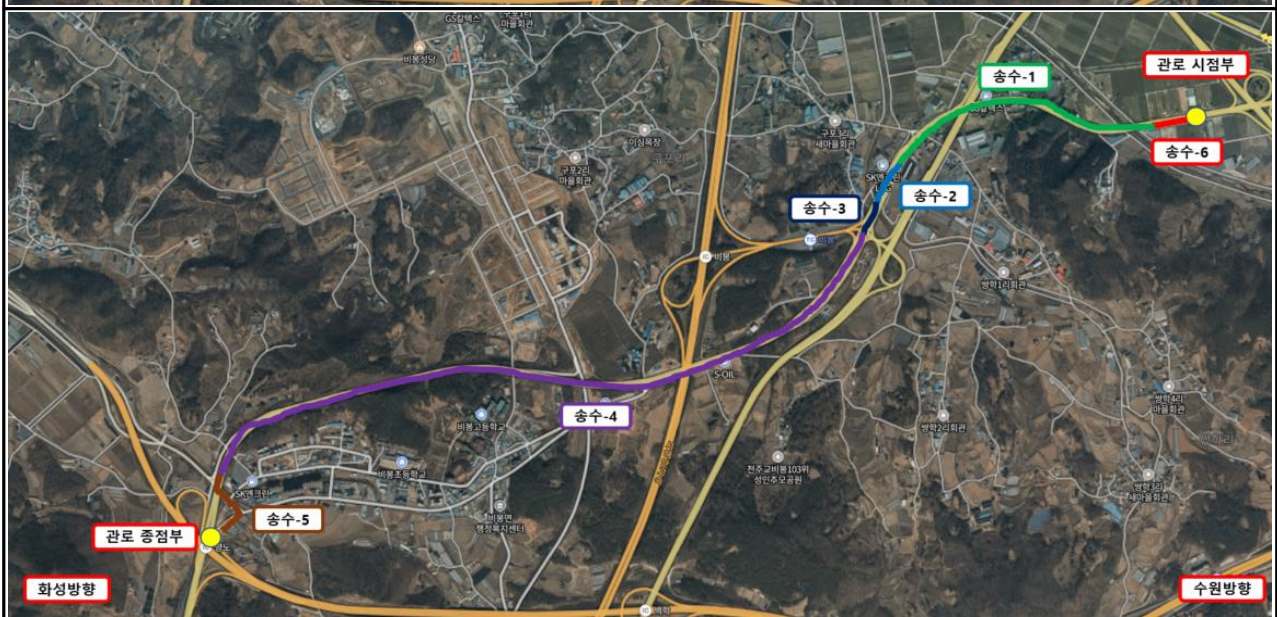
| 구 분 | 내 용 | 구 분 | 내 용 |
|---|---|---|---|
| 규 모 | 송수관로 | 어천교차로 ~ 삼화교 D=1,000mm, L=4,591m, 상수도용 도복장 강관 | |
