# 요약문

# 문호배수지

## 1.1 시설물 현황

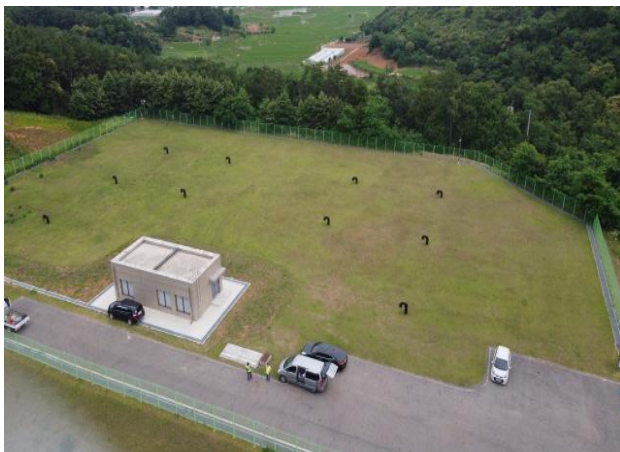
| 구 분 | 내 용 | | 구 분 | 내 용 |
|---|---|---|---|---|
| 배수지 외부 전경 | | 배수지 내부 전경 | | |
