상주영천고속도로 2024~2025년 시설물 안전점검 용역  
(2025년 하반기 정밀안전점검)

# 외 관 조 사 망 도

산호교

2025.12

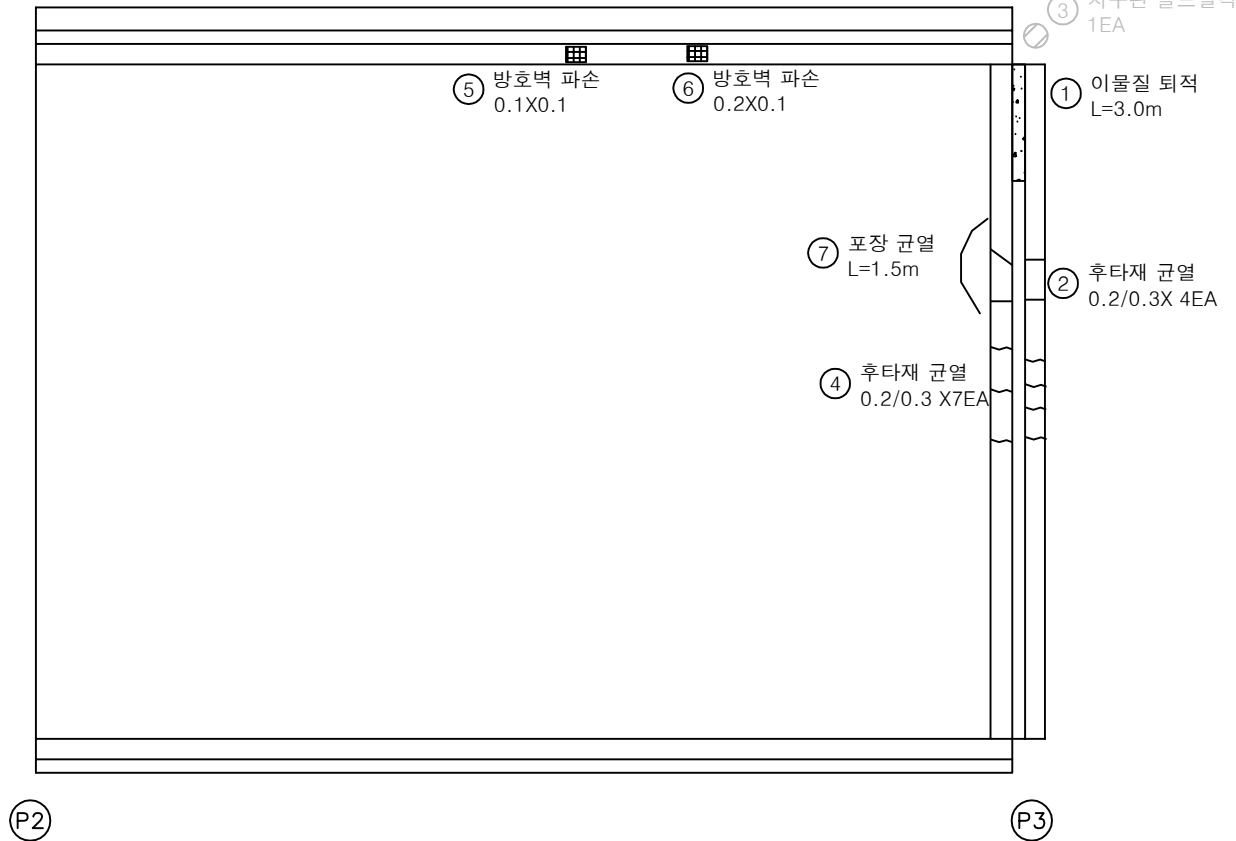
영천방향

| 번호 | 구분 | 부재 | 손상내용 | 손상현황 | | | | | | 비고 |
|---|---|---|---|---|---|---|---|---|---|---|
| 2 | 19하 | 신축이음 | 후타재 균열 | 0.2 | 0.3 | | 1.20 | m | 4 | |
| 4 | 23하 | 신축이음 | 후타재 균열 | 0.2 | 0.3 | | 2.10 | m | 7 | |
| 7 | 25하 | 교면포장 | 포장 균열 | | 1.5 | | 1.50 | m | 1 | |

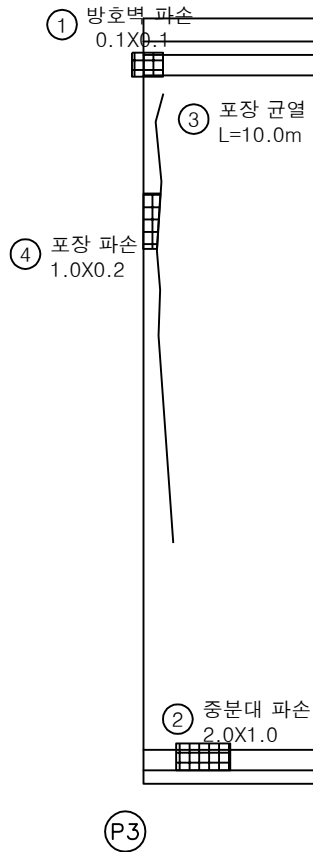
| 번호 | 구분 | 부재 | 손상내용 | 손상현황 | | | | | | 비고 |
|---|---|---|---|---|---|---|---|---|---|---|
| 3 | 21하 | 교면포장 | 포장 균열 | | 10.0 | | 10.00 | m | 1 | |

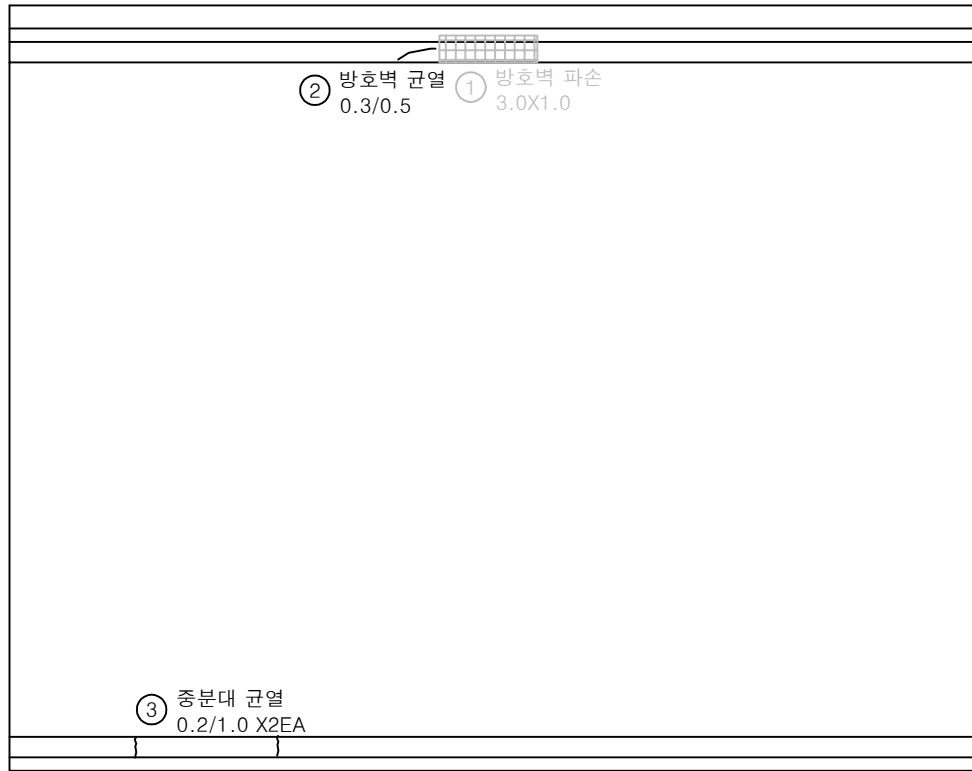
| 번호 | 구분 | 부재 | 손상내용 | 손상현황 | | | | | | 비 고 |
|---|---|---|---|---|---|---|---|---|---|---|
| 2 | 25하 | 방호벽 | 방호벽 균열 | 0.3 | 0.5 | | 0.50 | m | 1 | |
| 3 | 25하 | 중분대 | 중분대 균열 | 0.2 | 1.0 | | 2.00 | m | 2 | |

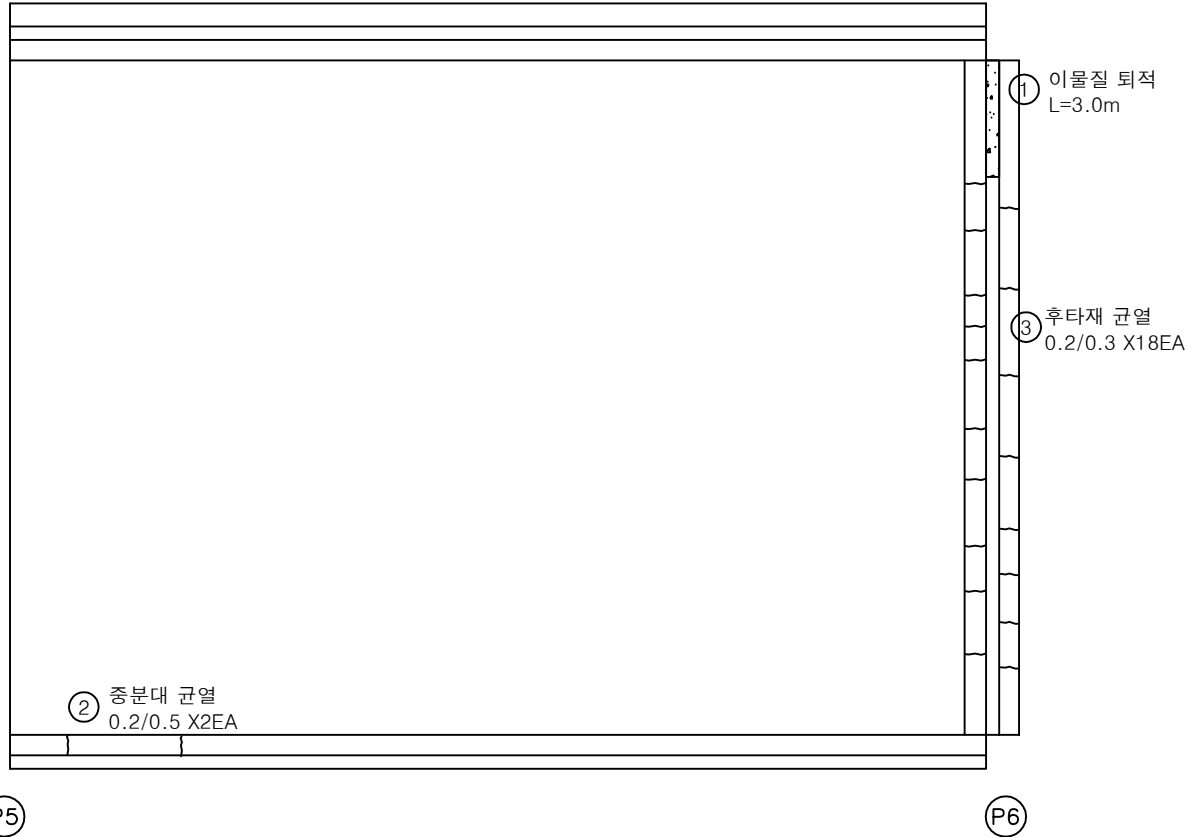
영천방향

| 번호 | 구분 | 부재 | 손상내용 | 손상현황 | | | | | | 비고 |
|---|---|---|---|---|---|---|---|---|---|---|
| 2 | 25하 | 중분대 | 중분대 균열 | 0.2 | 0.5 | | 1.00 | m | 2 | |
| 3 | 25하 | 신축이음 | 후타재 균열 | 0.2 | 0.3 | | 5.40 | m | 18 | |

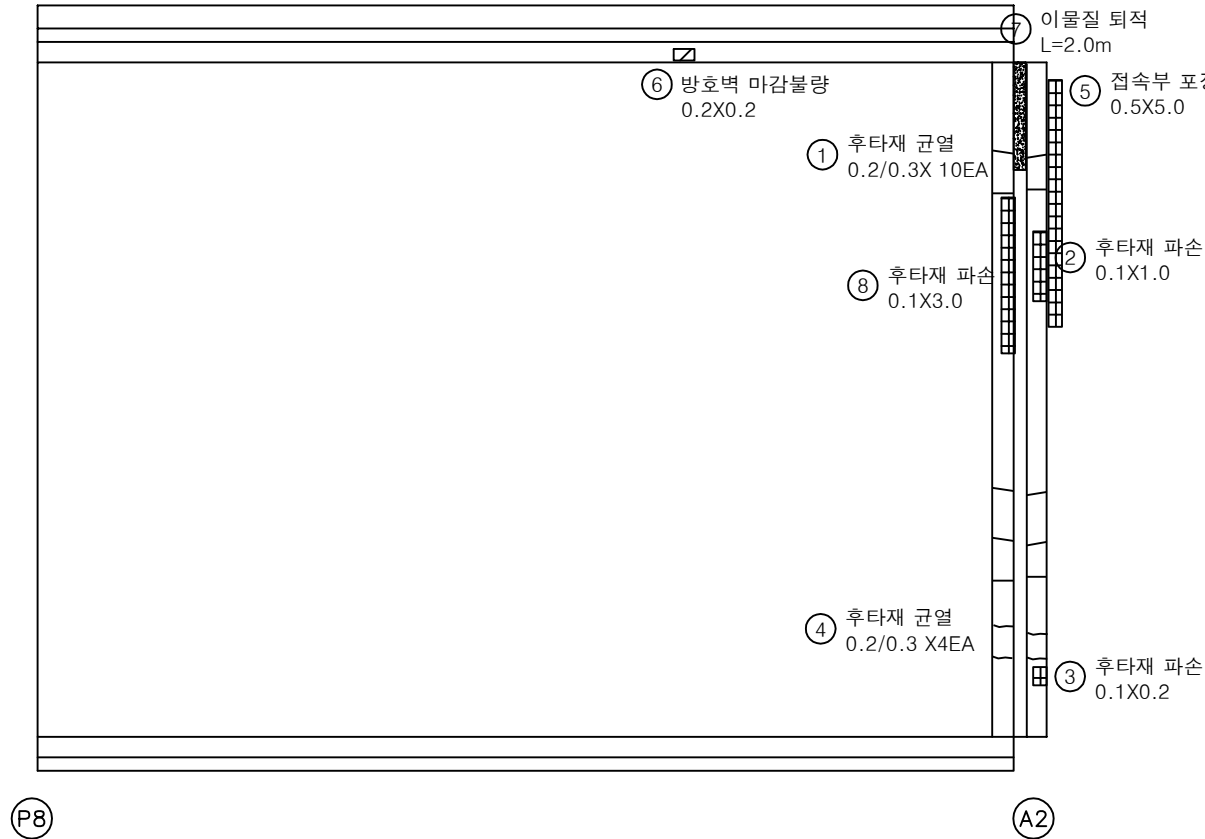
영천방향

| 번호 | 구분 | 부재 | 손상내용 | 손상현황 | | | | | | 비고 |
|---|---|---|---|---|---|---|---|---|---|---|
| 1 | 19하 | 신축이음 | 후타재 균열 | 0.2 | 0.3 | | 3.00 | m | 10 | |
| 2 | 19하 | 신축이음 | 후타재 파손 | | 0.1 | 1.0 | 0.10 | m <sup>2</sup> | 1 | 손상증가 |
| 4 | 23하 | 신축이음 | 후타재 균열 | 0.2 | 0.3 | | 1.20 | m | 4 | |

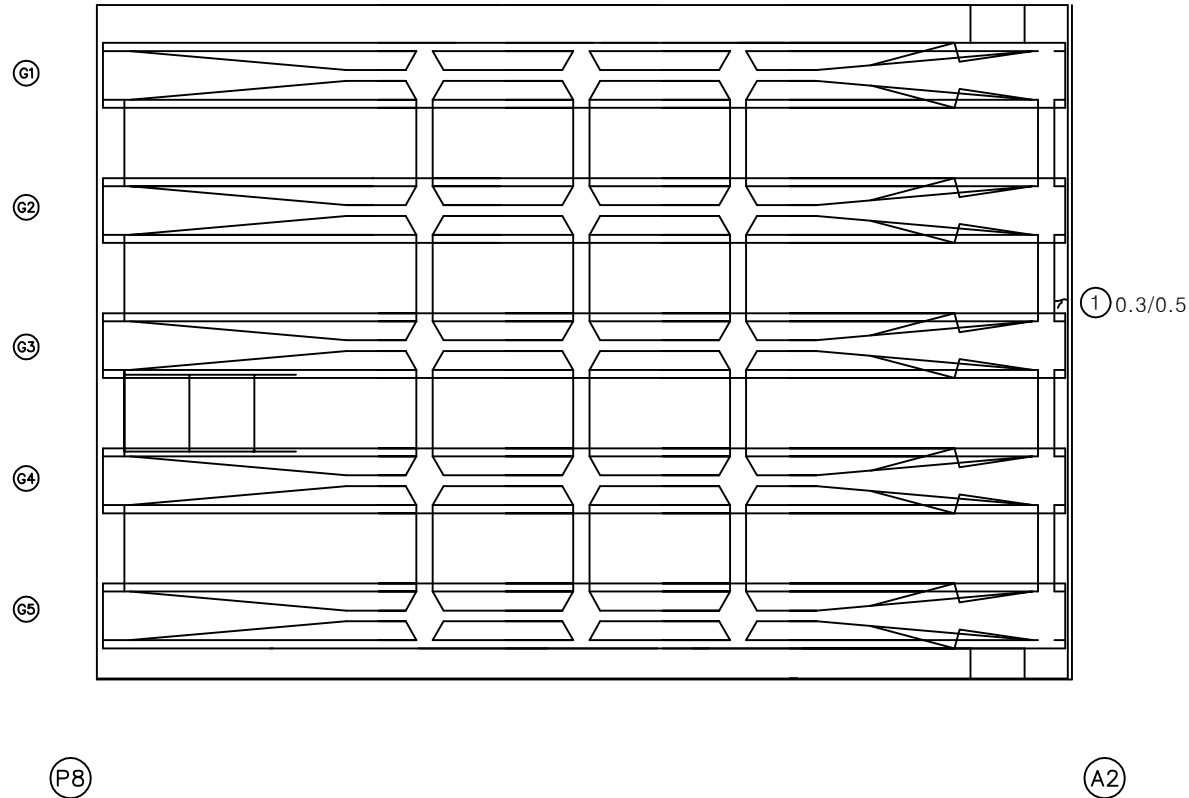
| 번호 | 구분 | 부재 | 손상내용 | 손상현황 | | | | | | 비고 |
|---|---|---|---|---|---|---|---|---|---|---|
| 1 | 25하 | 바닥판 | 균열(0.3mm이상) | 0.3 | 0.5 | | 0.50 | m | 1 | |

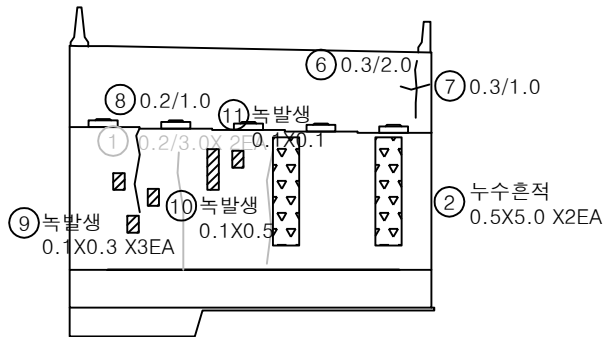
정면

| 번호 | 구분 | 부재 | 손상내용 | 손상현황 | | | | | | 비고 |
|---|---|---|---|---|---|---|---|---|---|---|
| 1 | 19하 | 교대 | 균열(0.3mm미만) | 0.2 | 3.0 | | 8.00 | m | 2 | 22'상 보수 |
| 2 | 24상 | 교대 | 누수흔적 | | 0.5 | 5.0 | 5.00 | m <sup>2</sup> | 2 | |
| 6 | 25하 | 교대 | 균열(0.3mm이상) | 0.3 | 2.0 | | 2.00 | m | 1 | |

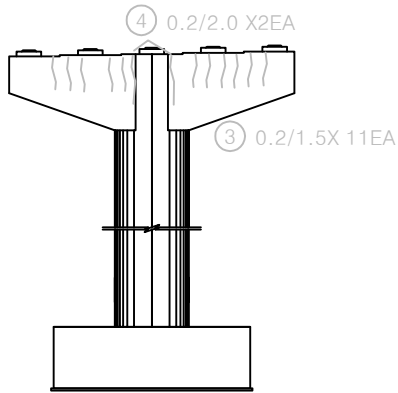
정면

| 번호 | 구분 | 부재 | 손상내용 | 손상현황 | | | | | | 비고 |
|---|---|---|---|---|---|---|---|---|---|---|
| 1 | 19하 | 교각 | 균열(0.3mm미만) | 0.2 | 1.5 | | 16.50 | m | 11 | 22'상 보수 |
| 2 | 19하 | 교각 | 균열(0.3mm이상) | 0.3 | 2.0 | | 4.00 | m | 2 | 21'상 보수 |

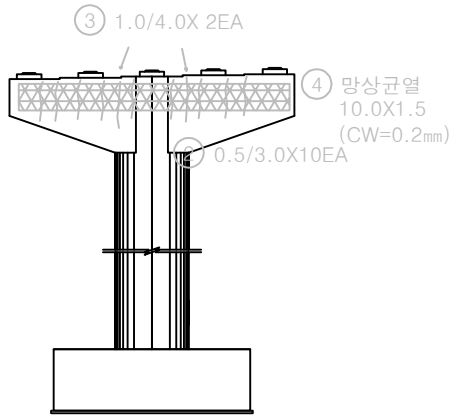
정면

| 번호 | 구분 | 부재 | 손상내용 | 손상현황 | | | | | | 비고 |
|---|---|---|---|---|---|---|---|---|---|---|
| 2 | 19하 | 교각 | 균열(0.5mm이상) | 0.5 | 3.0 | | 30.00 | m | 10 | 21'상 보수 |
| 3 | 9하 | 교각 | 균열(1.0mm이상) | 1.0 | 4.0 | | 8.00 | m | 2 | 21'상 보수 |
| 4 | 21하 | 교각 | 망상균열 | 0.2 | 10.0 | 1.5 | 15.00 | m <sup>2</sup> | 1 | 22'상 보수 |

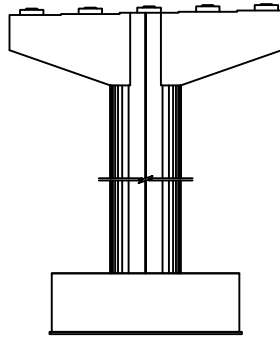
정면

| 번호 | 구분 | 부재 | 손상내용 | 손상현황 | | | | | | 비고 |
|---|---|---|---|---|---|---|---|---|---|---|
| 1 | 19회 | 교각 | 균열(0.3mm미만) | 0.2 | 1.5 | | 4.50 | m | 3 | 22'상 보수 |
| 2 | 19회 | 교각 | 균열(0.3mm이상) | 0.3 | 3.0 | | 6.00 | m | 2 | 21'상 보수 |

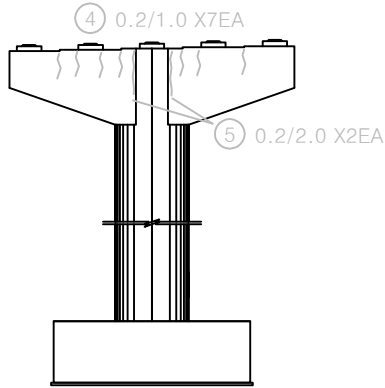
정면

| 번호 | 구분 | 부재 | 손상내용 | 손상현황 | | | | | | 비고 |
|---|---|---|---|---|---|---|---|---|---|---|
| 3 | 19하 | 교각 | 균열(0.5mm이상) | 0.5 | 0.5 | | 3.50 | m | 7 | 21'상 보수 |

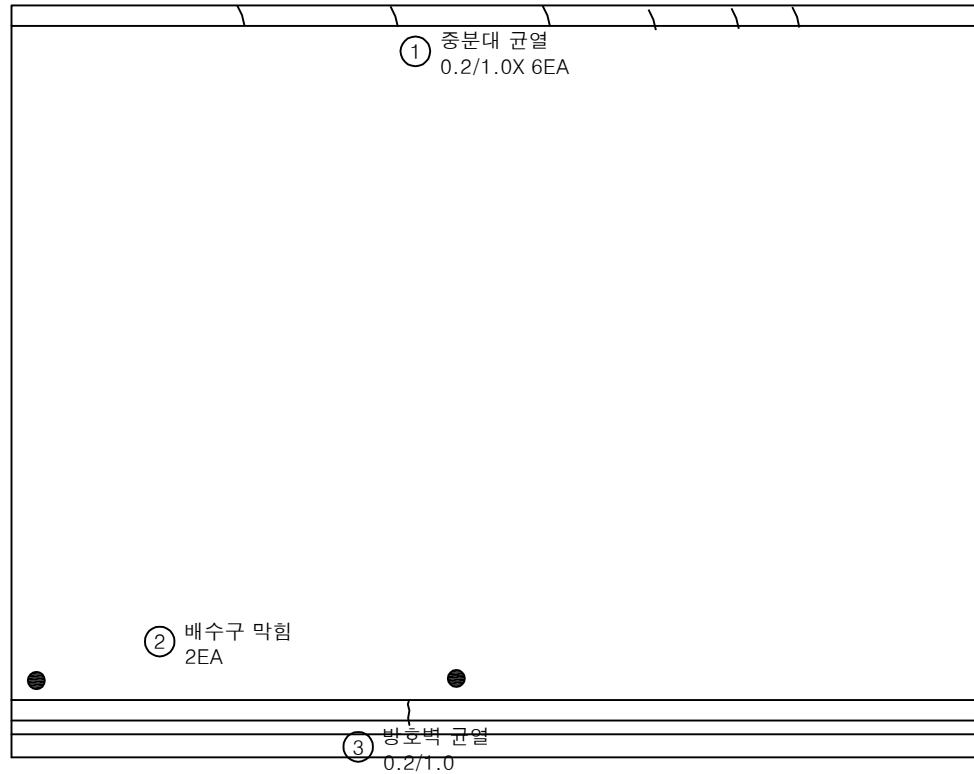
## 손상물량표

| 번호 | 구분 | 부재 | 손상내용 | 손상현황 | | | | | | 비고 |
|---|---|---|---|---|---|---|---|---|---|---|
| 1 | 19하 | 중분대 | 중분대 균열 | 0.2 | 1.0 | | 6.00 | m | 6 | |
| 3 | 25하 | 방호벽 | 방호벽 균열 | 0.2 | 1.0 | | 1.00 | m | 1 | |

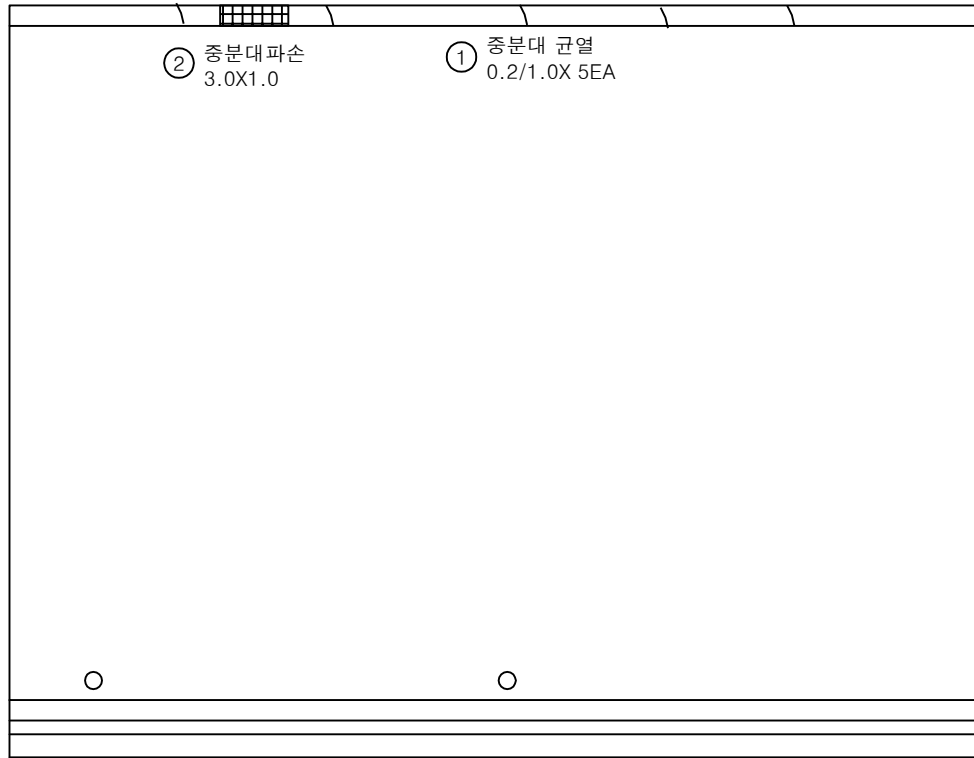
## 손상물량표

| 번호 | 구분 | 부재 | 손상내용 | 손상현황 | | | | | | 비고 |
|---|---|---|---|---|---|---|---|---|---|---|
| 1 | 19하 | 중분대 | 중분대 균열 | 0.2 | 1.0 | | 5.00 | m | 5 | |
