서부간선지하도로 정기 , 정밀안전점검 용역

## 외관조사망도

( 서부간선지하도로 (일직방향) )-2공구

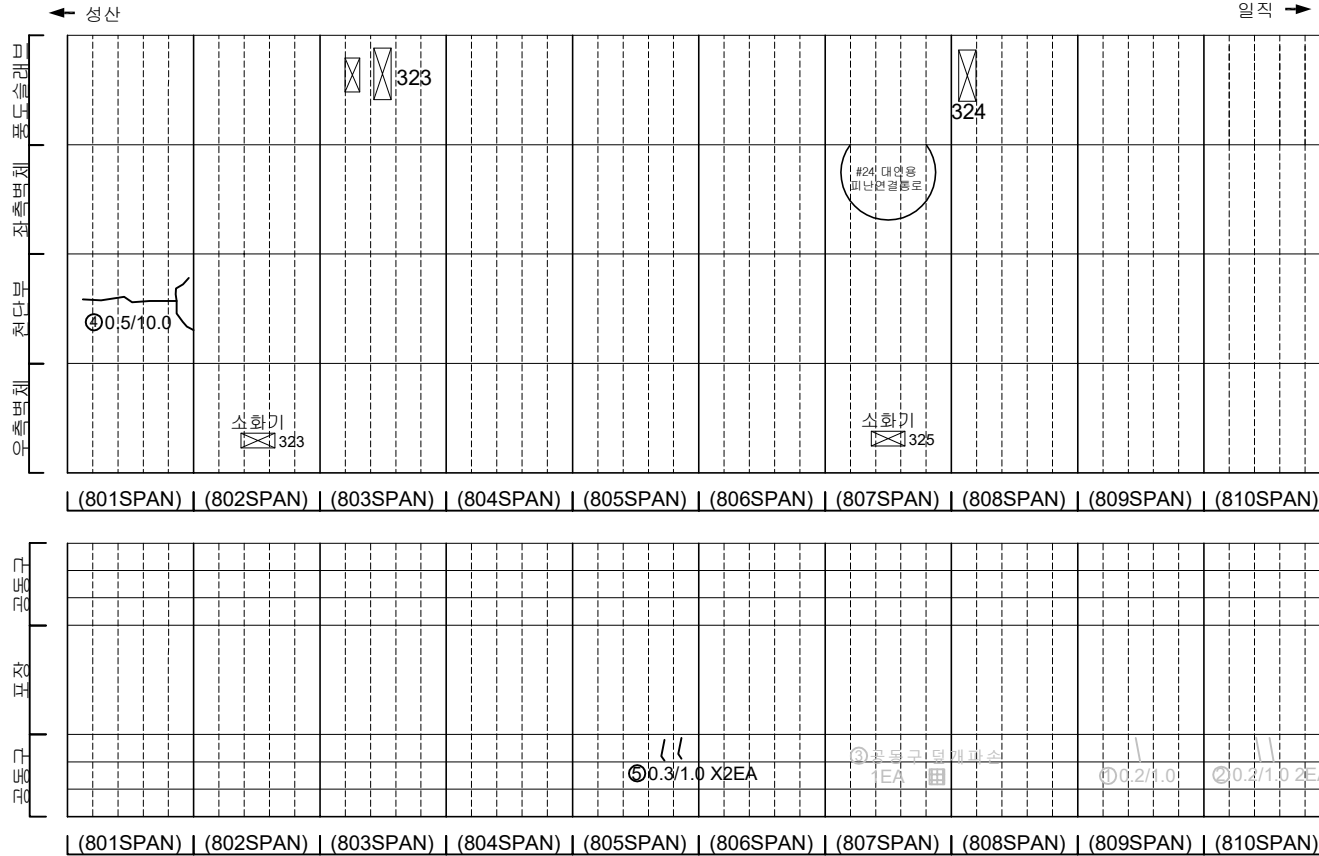
| | | 부식 | | 좌굴, 변형 | | 기타 | 도면번호<br>37 |

| | | 철근노출 | | 침 하 | | 열 화 | 도 면 명<br>서부산선지하도로 NATM 801~810구간(일직) |
