서부간선지하도로 정기 , 정밀안전점검 용역

## 외관조사망도

( 서부간선지하도로 (일직방향) )-2공구

서서울도시고속도로(주)

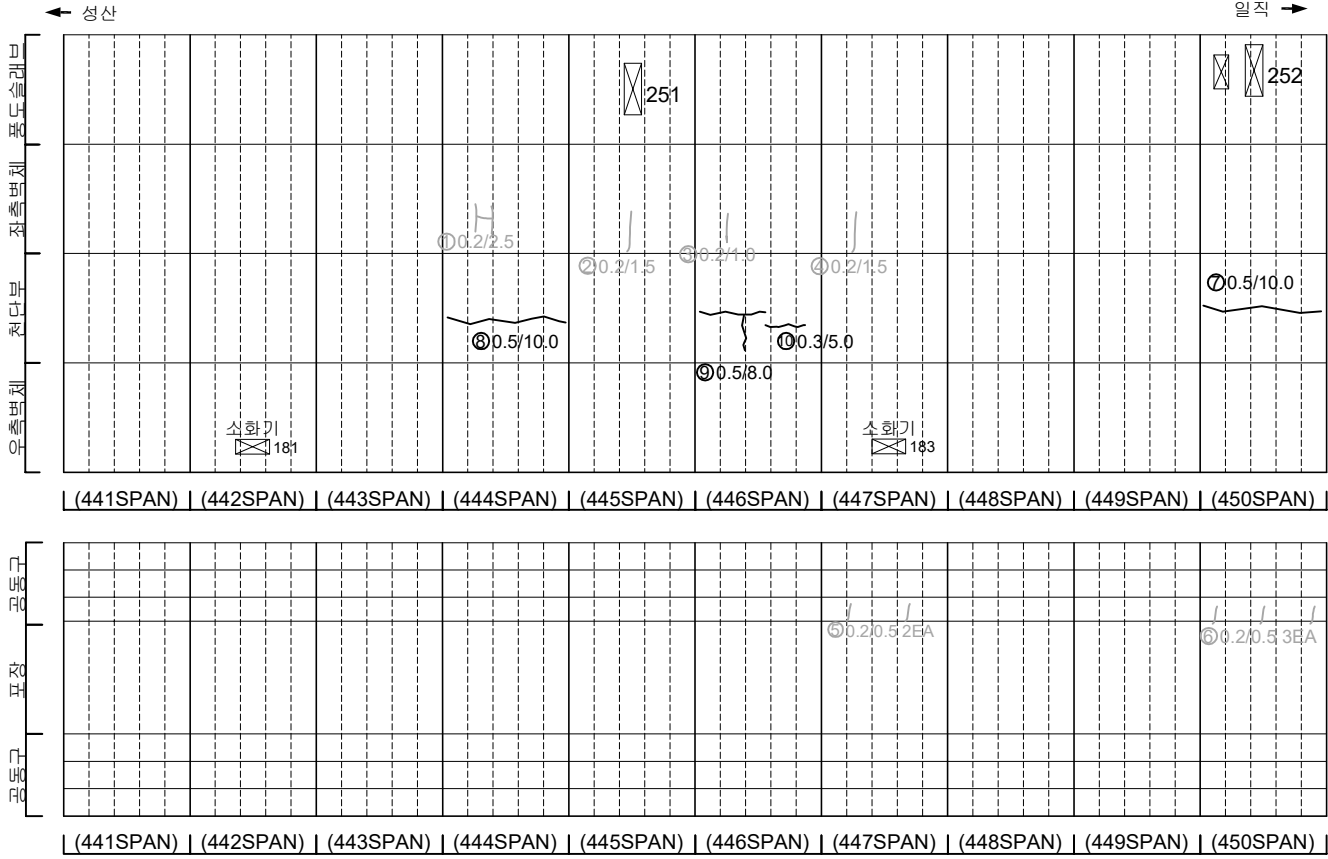
손 상 물 량 표

| 번호 | 발생<br>년도 | 부재 | 손상내용 | 손상현황 | | | | | | | 비 고 |
|---|---|---|---|---|---|---|---|---|---|---|---|
| 1 | 218 | 측벽부 | 균열(폭0.2mm) | 0.2 | 2.5 | - | 2.50 | m | 1 | 2.50 | 22'상 보수 |
| 7 | 238 | 천단부 | 균열(폭0.5mm) | 0.5 | 10.0 | - | 10.00 | m | 1 | 10.00 | |

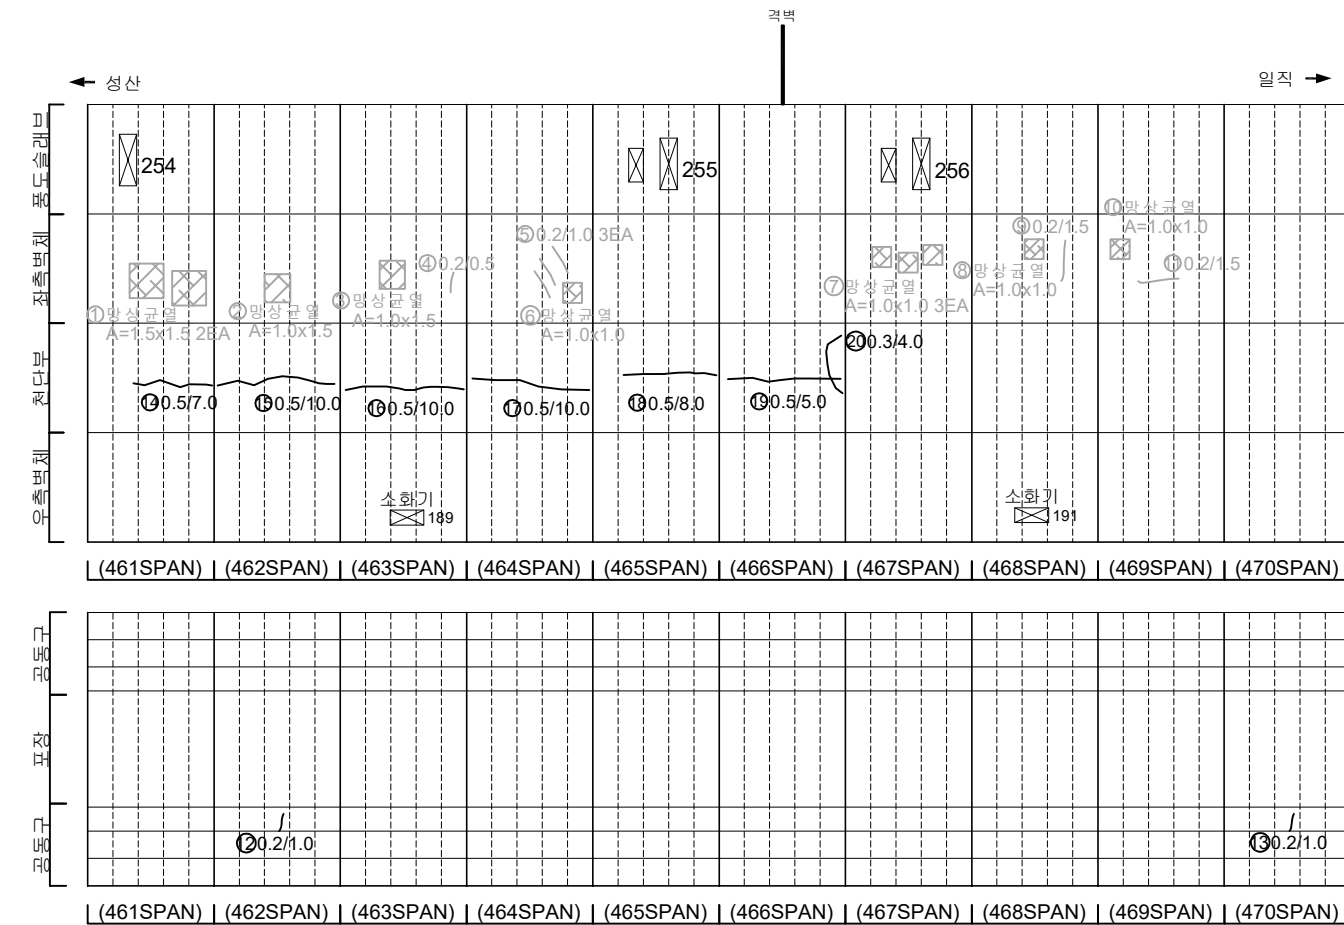
## 손 상 물 량 표

| 번호 | 발생<br>년도 | 부재 | 손상내용 | 손상현황 | | | | | | | 비 고 |
|---|---|---|---|---|---|---|---|---|---|---|---|
| 1 | 21하 | 측벽부 | 망상균열 | - | 1.0 | 1.5 | 1.50 | m <sup>2</sup> | 1 | 1.50 | 22'상 보수 |
| 8 | 23상 | 천단부 | 재균열(폭0.3mm) | 0.3 | 10.0 | - | 10.00 | m | 1 | 10.00 | 23'하 보수 |
| 10 | 23하 | 천단부 | 균열(폭0.5mm) | 0.5 | 10.0 | - | 10.00 | m | 1 | 10.00 | |

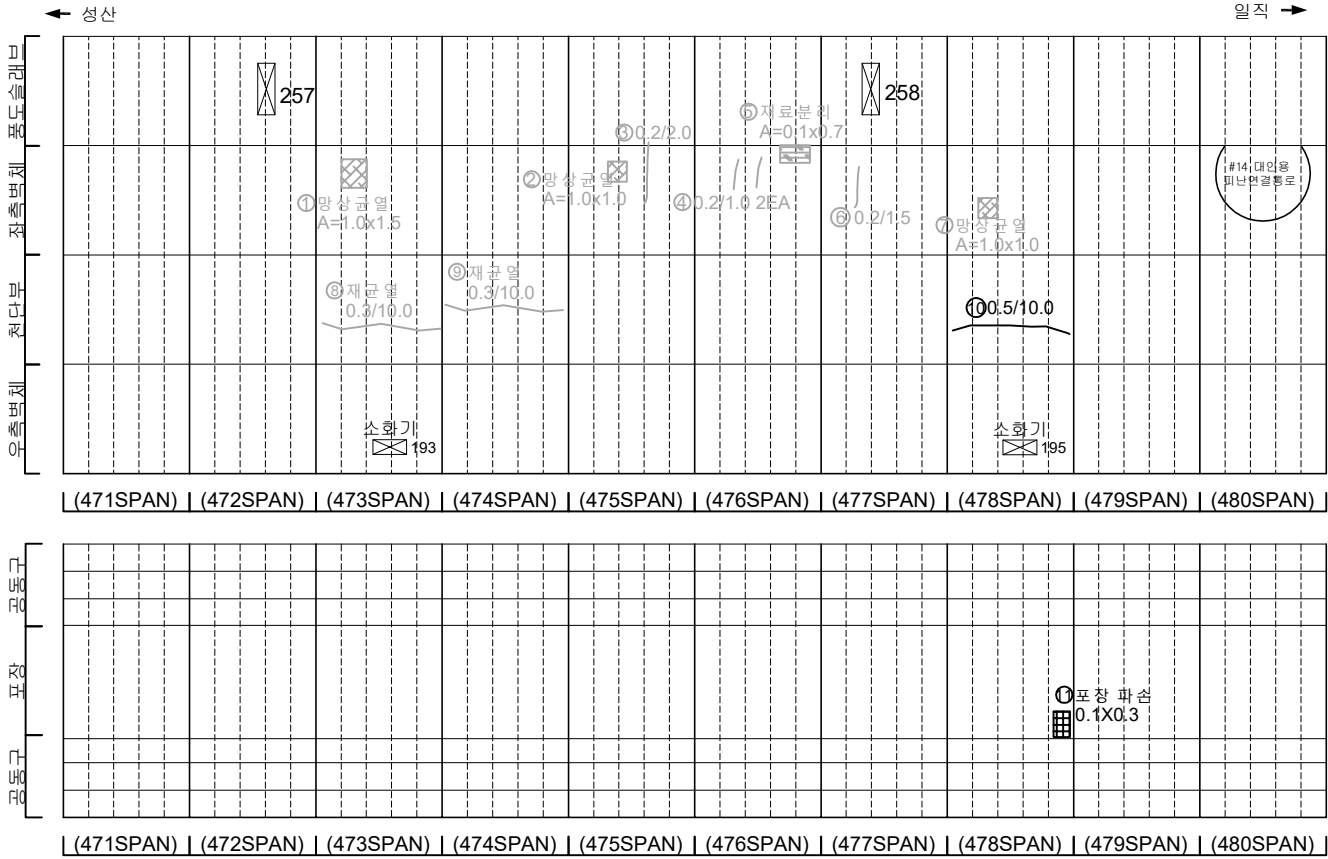
| 번호 | 발생<br>년도 | 부재 | 손상내용 | 손상현황 | | | | | | | 비 고 |
|---|---|---|---|---|---|---|---|---|---|---|---|
| 1 | 21하 | 측벽부 | 균열(폭0.2mm) | 0.2 | 1.0 | - | 1.00 | m | 2 | 2.00 | 22'상 보수 |
| 4 | 21하 | 공동구 | 공동구 균열(폭0.2mm) | 0.2 | 0.5 | - | 0.50 | m | 1 | 0.50 | 23'하 보수 |

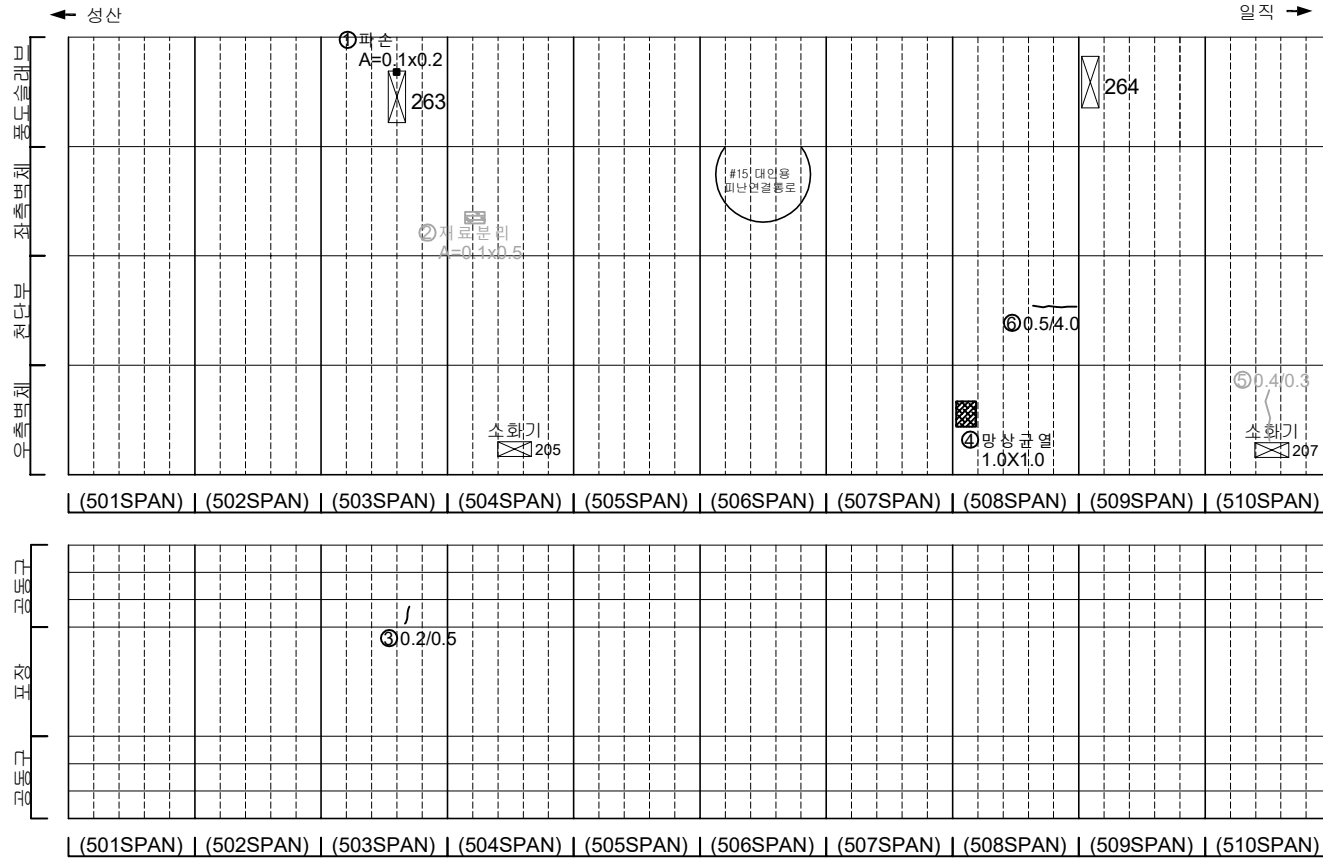
## 손 상 물 량 표

| 번호 | 발생<br>년도 | 부재 | 손상내용 | 손상현황 | | | | | | | 비 고 |
|---|---|---|---|---|---|---|---|---|---|---|---|
| 1 | 23상 | 측벽부 | 균열(폭0.3mm) | 0.3 | 1.5 | - | 1.50 | m | 1 | 1.50 | 23'하 보수 |
| 3 | 23상 | 천단부 | 균열(폭0.3mm) | 0.3 | 10.0 | - | 10.00 | m | 1 | 10.00 | 23'하 보수 |
| 8 | 23하 | 천단부 | 균열(폭0.5mm) | 0.5 | 10.0 | - | 10.00 | m | 1 | 10.00 | |

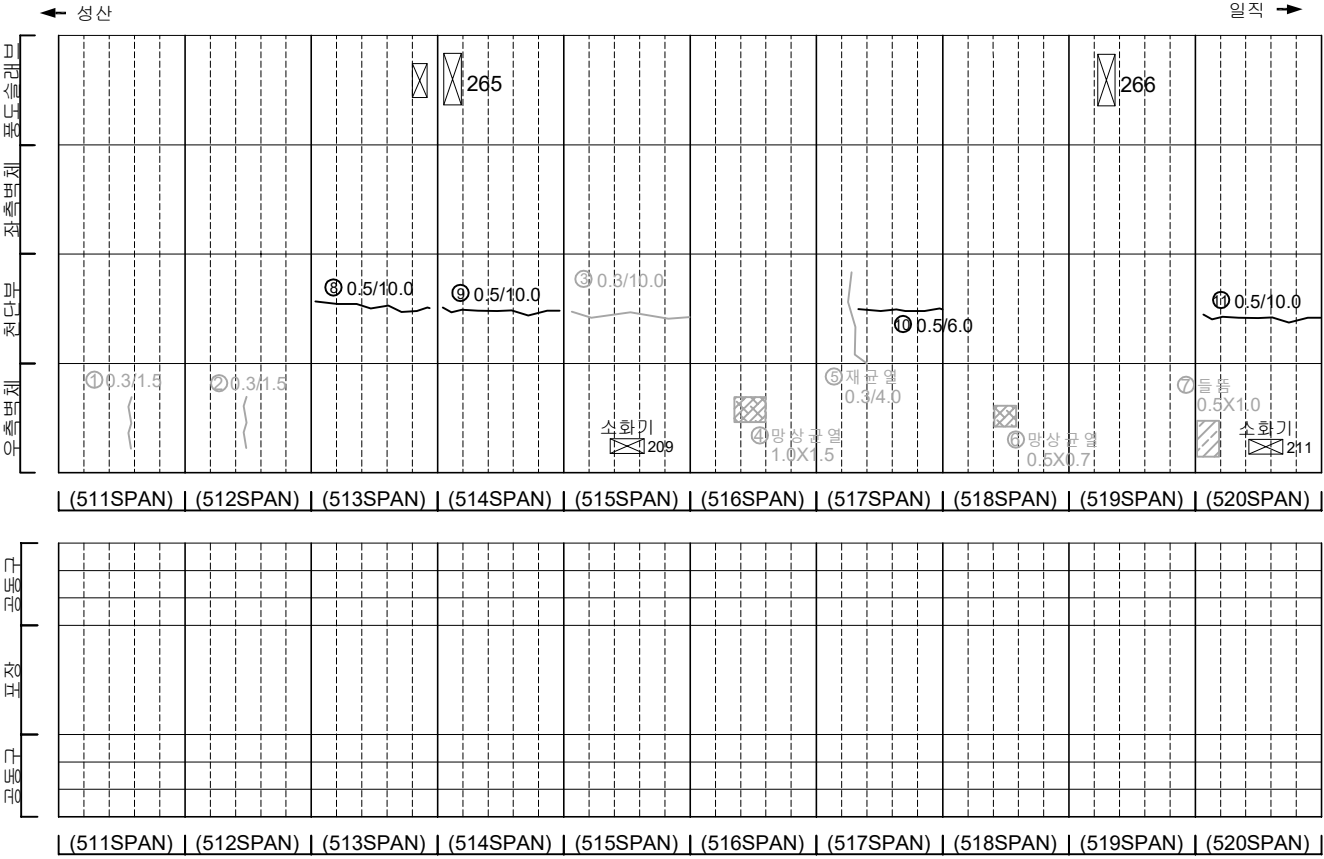
| 번호 | 발생<br>년도 | 부재 | 손상내용 | 손상현황 | | | | | | | 비 고 |
|---|---|---|---|---|---|---|---|---|---|---|---|
| 1 | 21하 | 공동구 | 공동구 균열(폭0.2mm) | 0.2 | 1.0 | - | 1.00 | m | 1 | 1.00 | 23'하 보수 |
| 3 | 23하 | 천단부 | 균열(폭0.5mm) | 0.5 | 10.0 | - | 10.00 | m | 1 | 10.00 | |
| 8 | 23하 | 측벽부 | 균열(폭0.3mm) | 0.3 | 1.5 | - | 1.50 | m | 1 | 1.50 | |

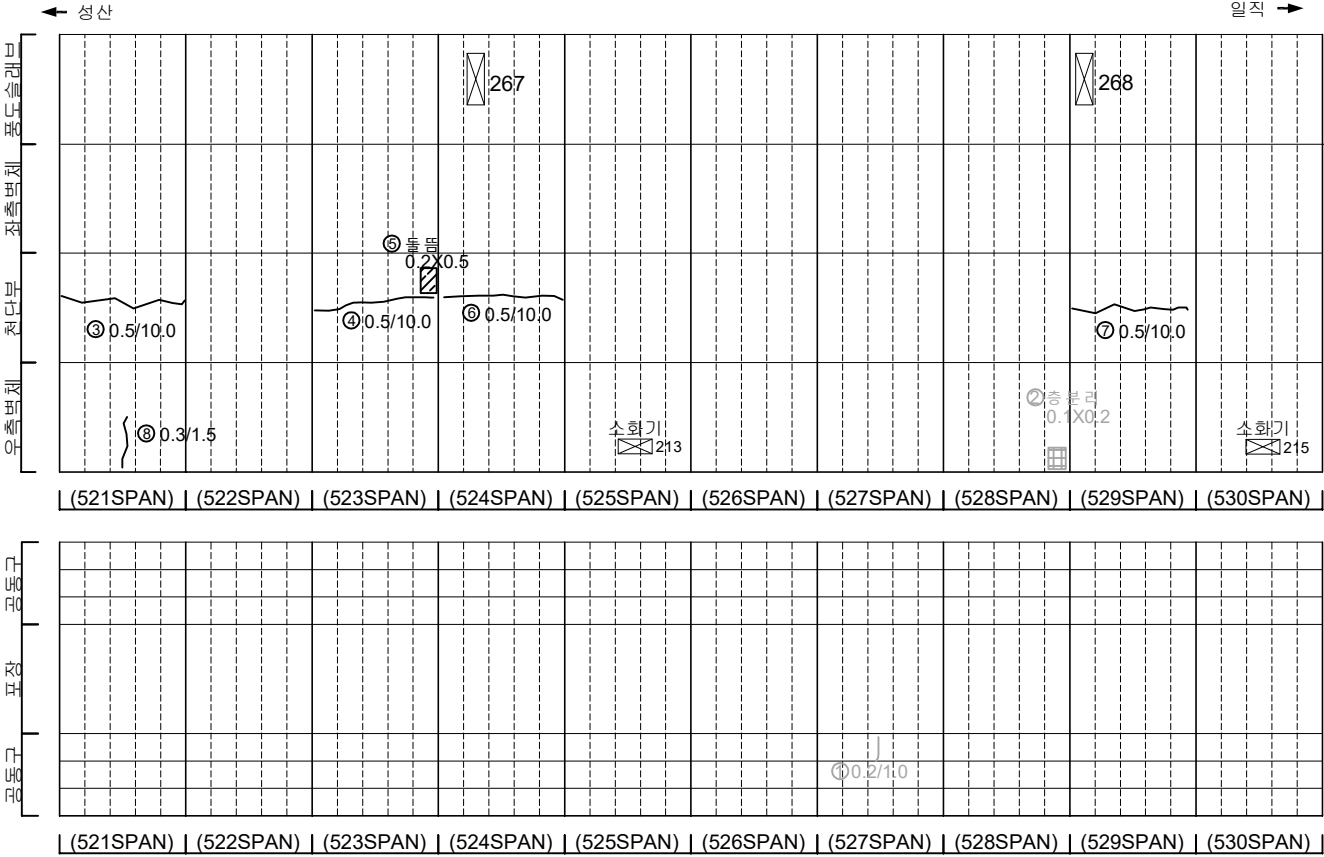
손상물량표

| 번호 | 발생년도 | 부재 | 손상내용 | 손상현황 | | | | | | | 비고 |
|---|---|---|---|---|---|---|---|---|---|---|---|
| 4 | 235하 | 포장부 | 포장 균열 | - | 0.5 | - | 0.50 | m | 1 | 0.50 | |
| 5 | 235하 | 공동구 | 공동구 균열(폭0.2mm) | 0.2 | 1.0 | - | 1.00 | m | 1 | 1.00 | |
| 6 | 235하 | 천단부 | 균열(폭0.5mm) | 0.5 | 10.0 | - | 10.00 | m | 1 | 10.00 | |

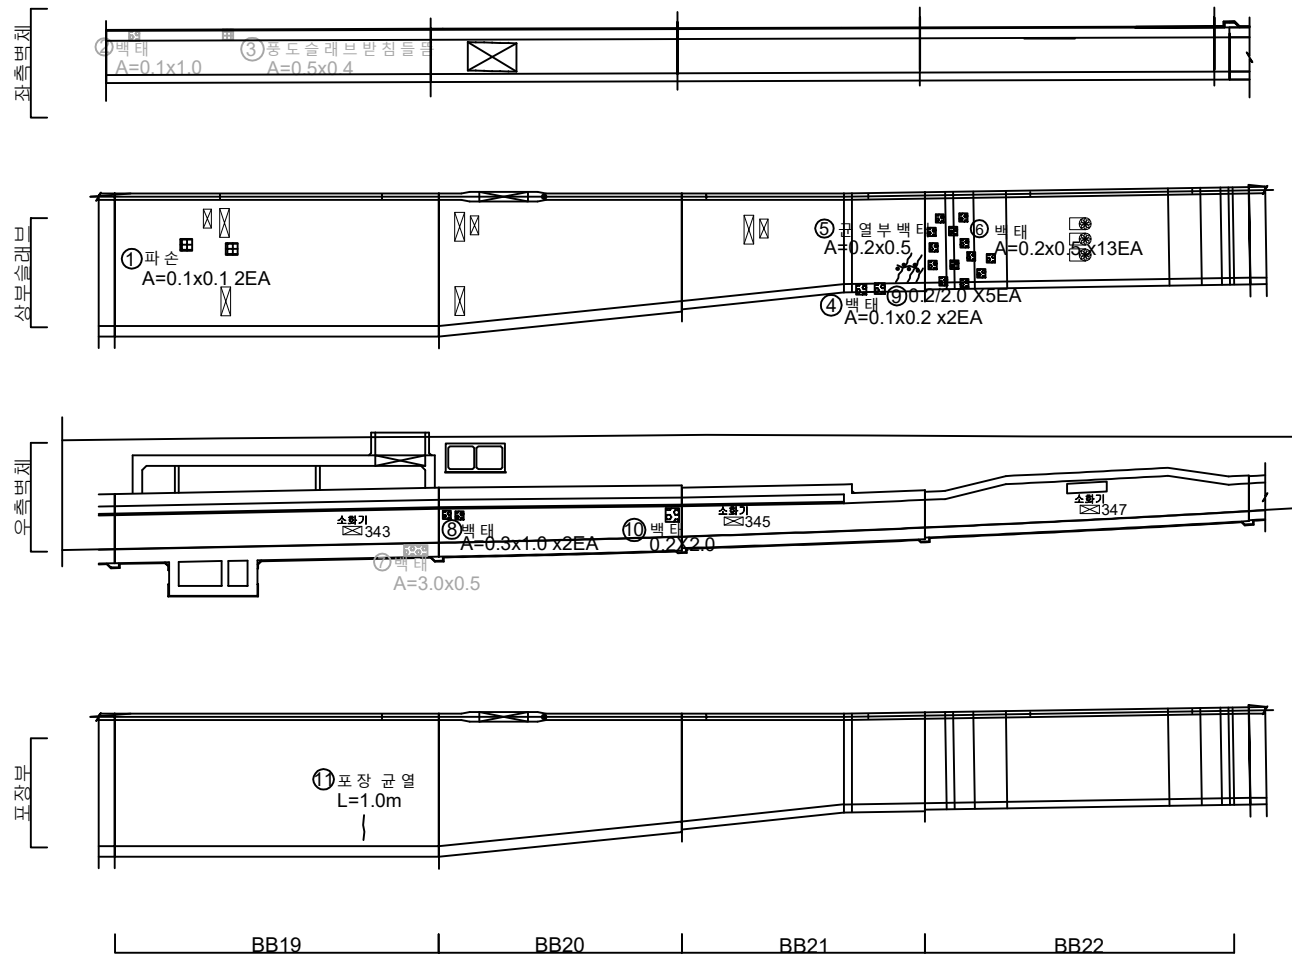
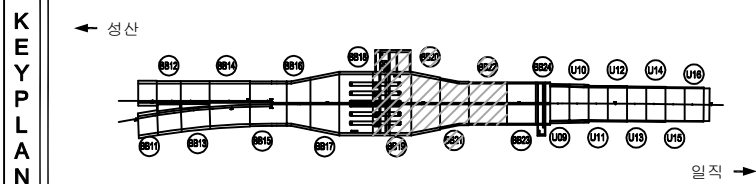
SECTION

ID : 서부간선지하도로 종점부(B0X-TYPE BB19~BB22)-일직방향
