서부간선지하도로 정기 , 정밀안전점검 용역

## 외관조사망도

( 서부간선지하도로 (성산방향) )-2공구

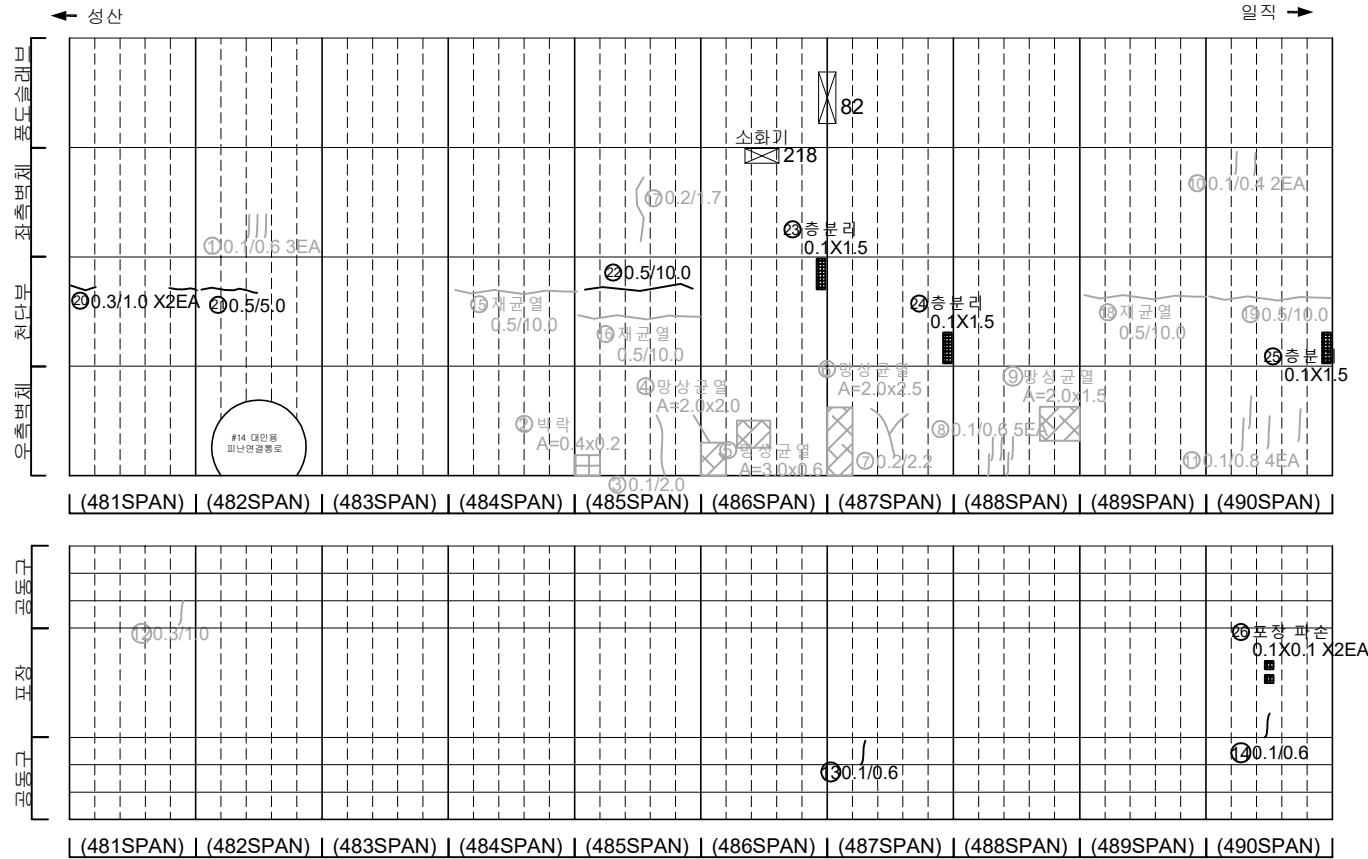
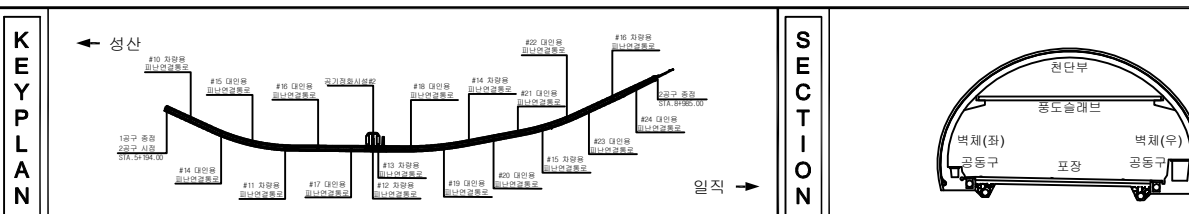
## 손 상 물 량 표

| 번호 | 발생<br>년도 | 부재 | 손상내용 | 손상현황 | | | | | | | 비 고 |
| 1 | 21하 | 측벽부 | 망상균열 | - | 2.0 | 2.0 | 4.00 | m | 1 | 4.00 | 22'상 보수 |
| 15 | 22상 | 천단부 | 균열(폭0.5mm) | 0.5 | 10.0 | - | 10.00 | m | 1 | 10.00 | 23'하 보수 |

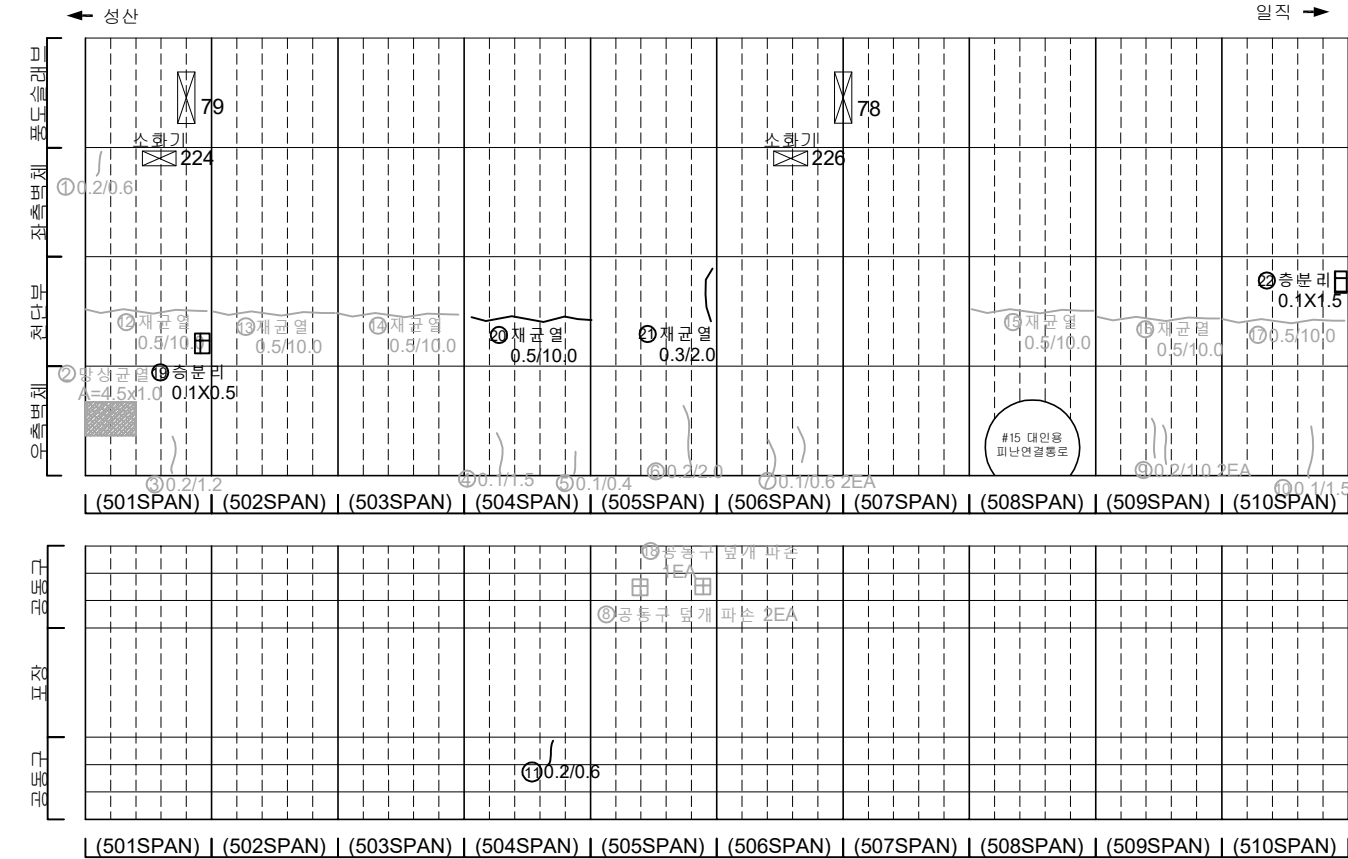
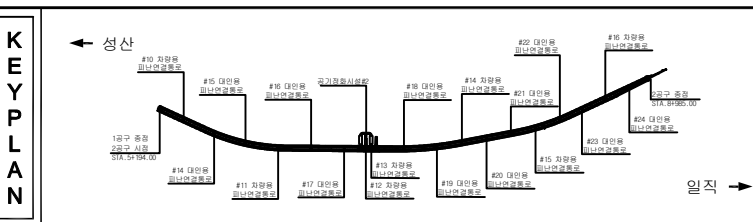
## 손 상 물 량 표

| | <b>부식</b> | <b>차량, 변형</b> | <b>기타</b> | <b>도 면 명</b><br>서부간선지하도로 NATM 501~510구간(성산) |

| 번호 | 발생<br>년도 | 부재 | 손상내용 | 손상현황 | | | | | | | 비 고 |
| 1 | 21하 | 측벽부 | 균열(폭0.2mm) | 0.2 | 0.4 | - | 0.40 | m | 1 | 0.40 | 22'상 보수 |
| 11 | 22상 | 천단부 | 균열(폭0.5mm) | 0.5 | 10.0 | - | 10.00 | m | 1 | 10.00 | 23'하 보수 |

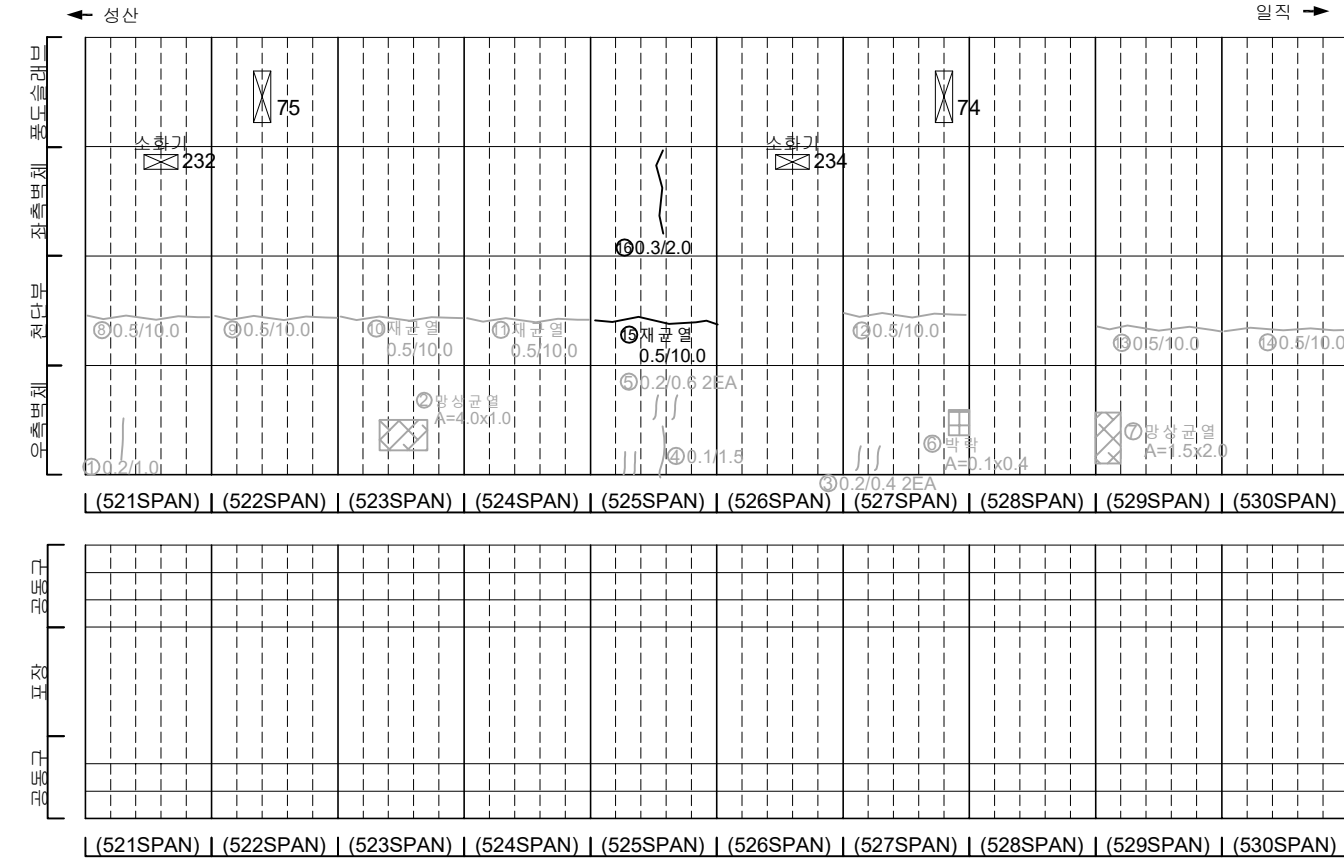
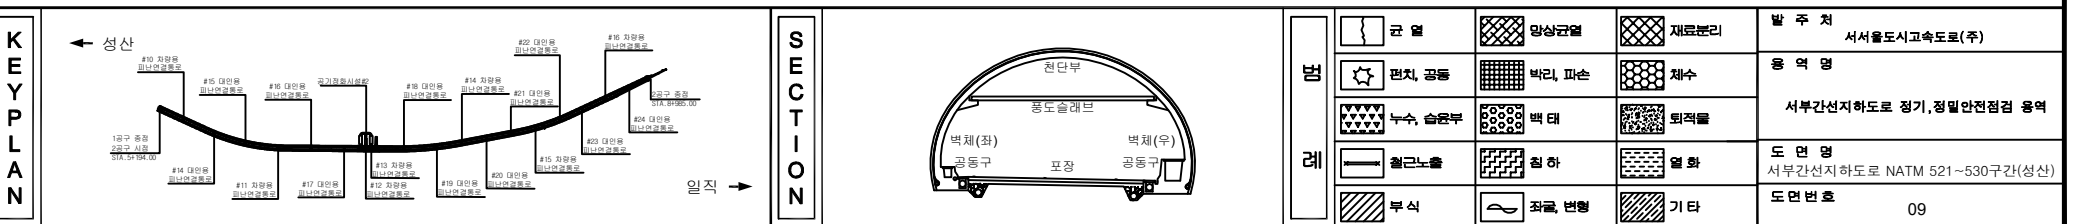
손상물량표

| 번호 | 발생<br>년도 | 부재 | 손상내용 | 손상현황 | | | | | | | 비 고 |
| 1 | 21하 | 측벽부 | 균열(폭0.1mm) | 0.1 | 0.4 | - | 0.40 | m | 5 | 2.00 | 22'하 보수 |
| 5 | 23하 | 포장부 | 포장 균열 | - | 2.5 | - | 2.50 | m | 1 | 2.50 | |

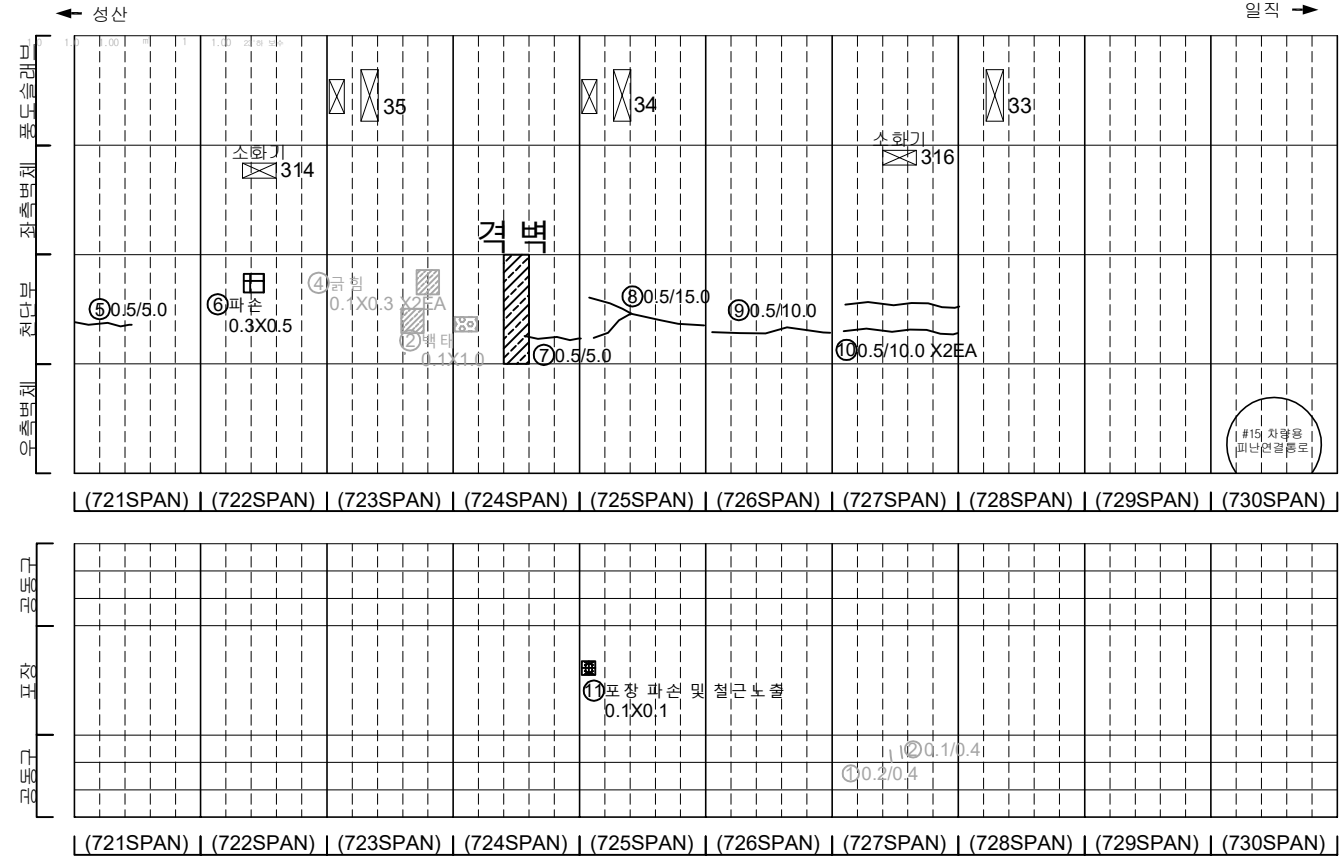
| 번호 | 부재 | 손상내용 | 손상현황 | 비고 |
|---|---|---|---|---|
| 3 | 누수, 습윤부 | 벽체 | 퇴적물 | 도면명<br>서부간선지하도로 NATM 721~730구간(성산) |

| 번호 | 발생년도 | 부재 | 손상내용 | 손상현황 | | | | | | | 비고 |
|---|---|---|---|---|---|---|---|---|---|---|---|
| 1 | 21하 | 공동구 | 공동구 균열(폭0.2mm) | 0.2 | 0.4 | - | 0.40 | m | 1 | 0.40 | 23'하 보수 |
| 3 | 21하 | 측벽부 | 일상균열 | - | 1.0 | 1.5 | 1.50 | m <sup>2</sup> | 1 | 1.50 | 22'상 보수 |
| 5 | 23하 | 천단부 | 균열(폭0.5mm) | 0.5 | 10.0 | - | 10.00 | m | 1 | 10.00 | |

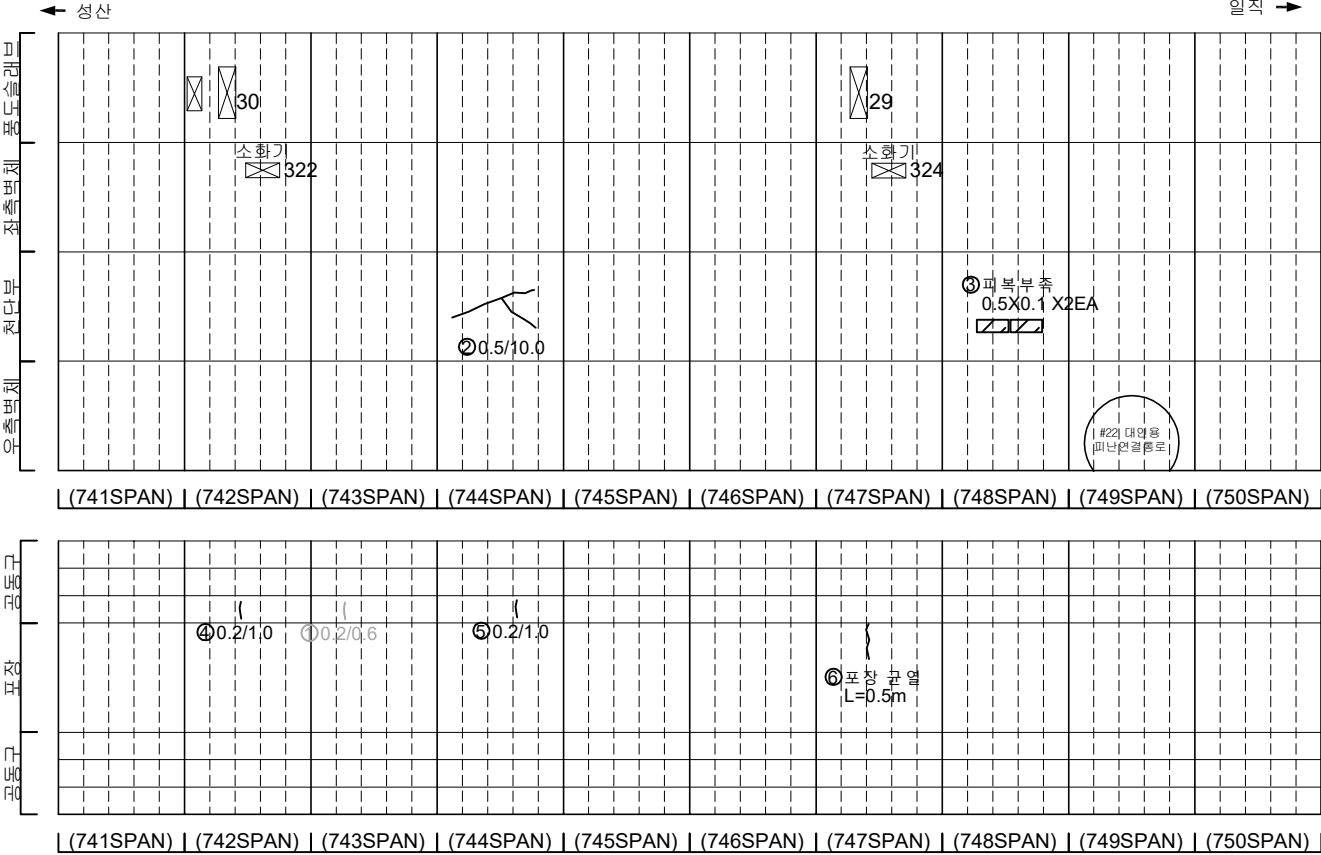
| 도면번호 | 31 |

| 도면명 | 서부간선지하도로 NATM 741~750구간(성산) |

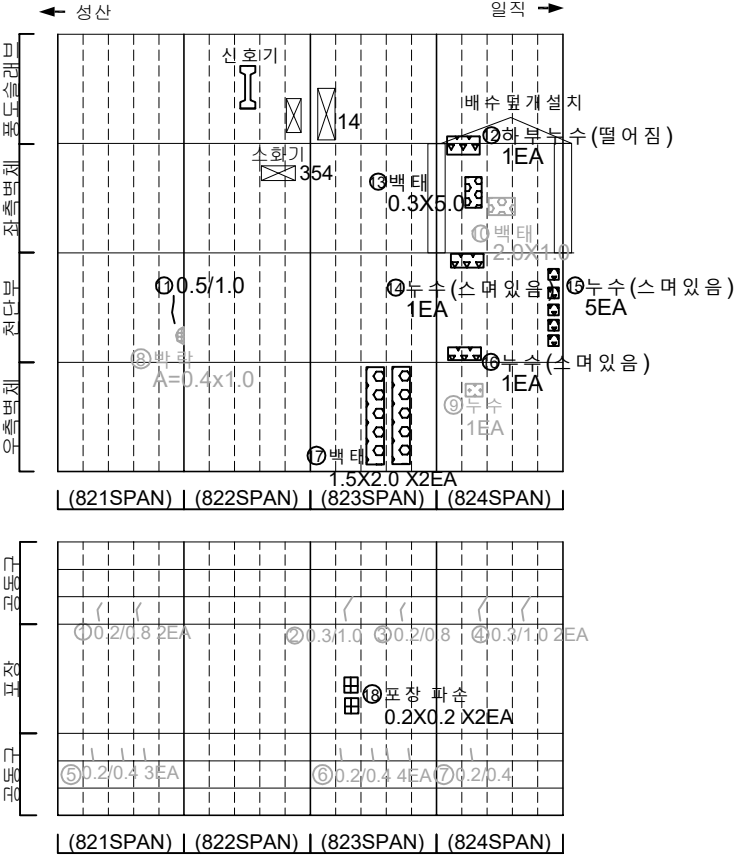
| 도면번호 | 39 |

| 도면명 | 서부간선지하도로 NATM 821~826구간(성산) |
