신월여의지하도로 안전점검(정기,정밀)용역  
(정밀안전점검)

외관조사망도  
신월여의지하도로(인천방향)

서울터널주식회사

(주)명성엔지니어링

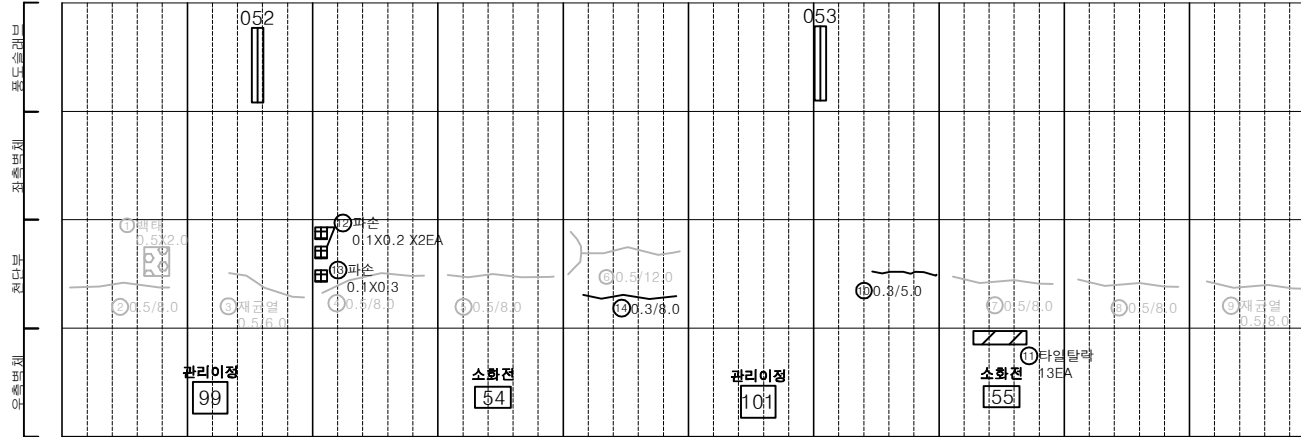
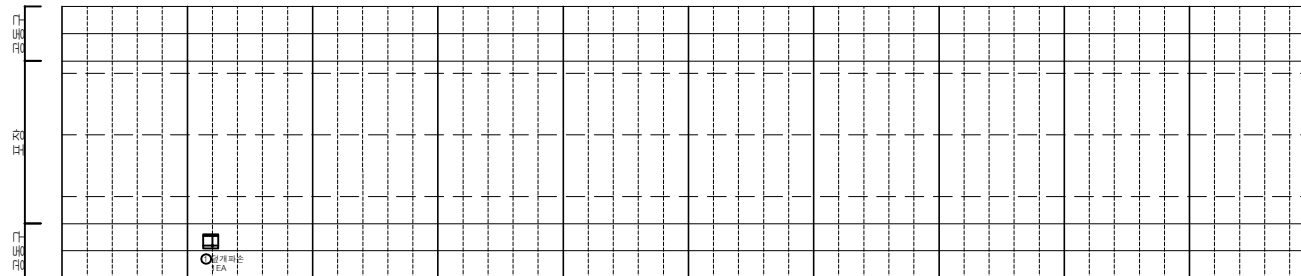
(261SPAN) | (262SPAN) | (263SPAN) | (264SPAN) | (265SPAN) | (266SPAN) | (267SPAN) | (268SPAN) | (269SPAN) | (270SPAN)

| 번호 | 발생<br>년도 | 부재 | 위치 | 손상내용 | 손상현황 | | | | | | 비고 |
|---|---|---|---|---|---|---|---|---|---|---|---|
| 2 | 23상 | 천단부 | S 261 | 균열(폭0.3mm이상) | 0.5 | 8.0 | - | m | 1 | 8.00 | 25'상 보수 |
| 3 | 23상 | 천단부 | S 262 | 재균열(폭0.3mm이상) | 0.5 | 6.0 | - | m | 1 | 6.00 | 25'상 보수 |
| 4 | 23상 | 천단부 | S 263 | 균열(폭0.3mm이상) | 0.5 | 8.0 | - | m | 1 | 8.00 | 25'상 보수 |
| 5 | 23상 | 천단부 | S 264 | 균열(폭0.3mm이상) | 0.5 | 8.0 | - | m | 1 | 8.00 | 25'상 보수 |
| 6 | 23상 | 천단부 | S 265 | 균열(폭0.3mm이상) | 0.5 | 12.0 | - | m | 1 | 12.00 | 25'상 보수 |
| 7 | 23상 | 천단부 | S 268 | 균열(폭0.3mm이상) | 0.5 | 8.0 | - | m | 1 | 8.00 | 25'상 보수 |
| 8 | 23상 | 천단부 | S 269 | 균열(폭0.3mm이상) | 0.5 | 8.0 | - | m | 1 | 8.00 | 25'상 보수 |
| 9 | 23상 | 천단부 | S 270 | 재균열(폭0.3mm이상) | 0.5 | 8.0 | - | m | 1 | 8.00 | 25'상 보수 |
| 10 | 24상 | 천단부 | S 267 | 균열(폭0.3mm이상) | 0.3 | 5.0 | - | m | 1 | 5.00 | |
| 14 | 25상 | 천단부 | S 265 | 균열(폭0.3mm이상) | 0.3 | 8.0 | - | m | 1 | 8.00 | |

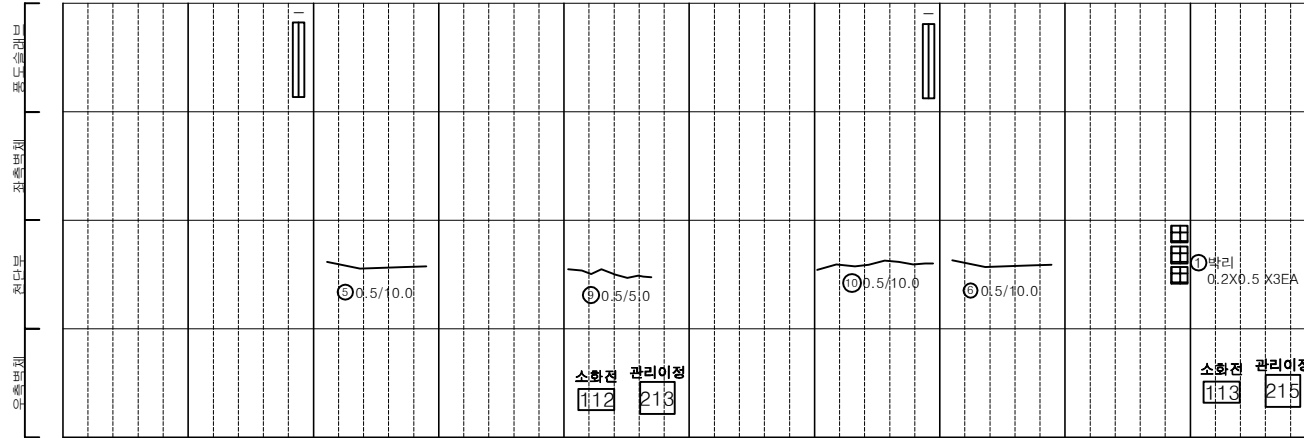
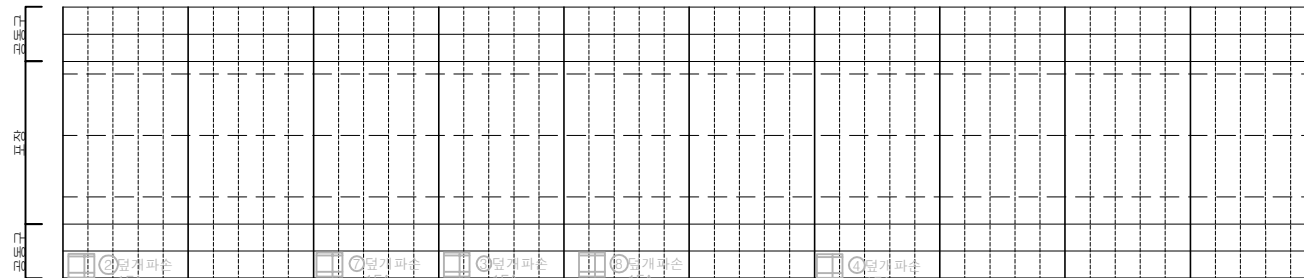
(541SPAN) | (542SPAN) | (543SPAN) | (544SPAN) | (545SPAN) | (546SPAN) | (547SPAN) | (548SPAN) | (549SPAN) | (550SPAN)

| | 누수, 습윤부 | | 벽체 | | 피복물 | 도면명 | 신월여의지하도로-인천방향 NATM 541~550구간 |

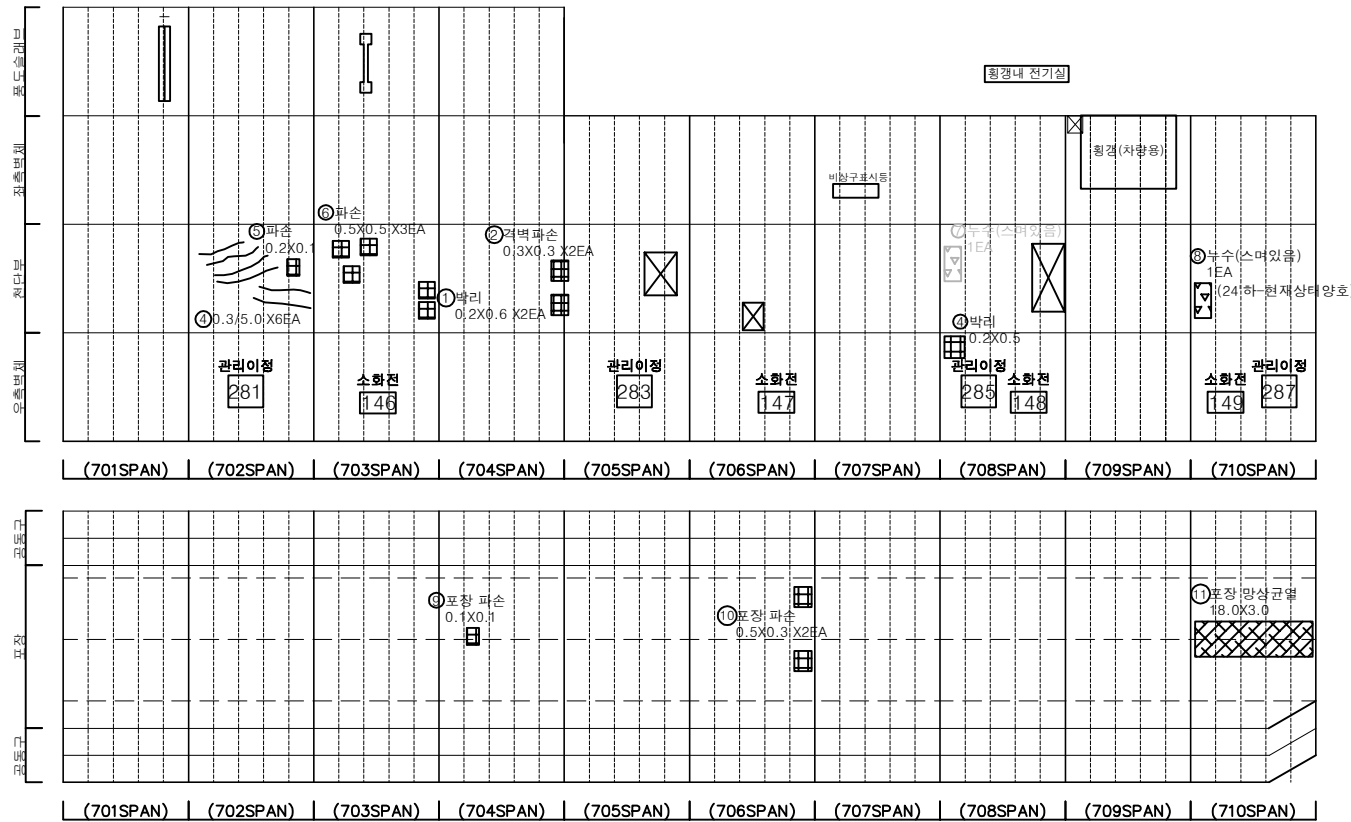
KEY PLAN

| | 누수, 습윤부 | | 벽체 | | 벽체 | 도면명 | 신월여의지하도로-인천방향 NATM 701~704, BOX 705~710구간 |
