상주영천고속도로 2024~2025년 시설물 안전점검 용역  
(2025년 상반기 정기안전점검)

# 외 관 조 사 망 도

평호터널(영천방향)

포 장 부 & 공 동 구

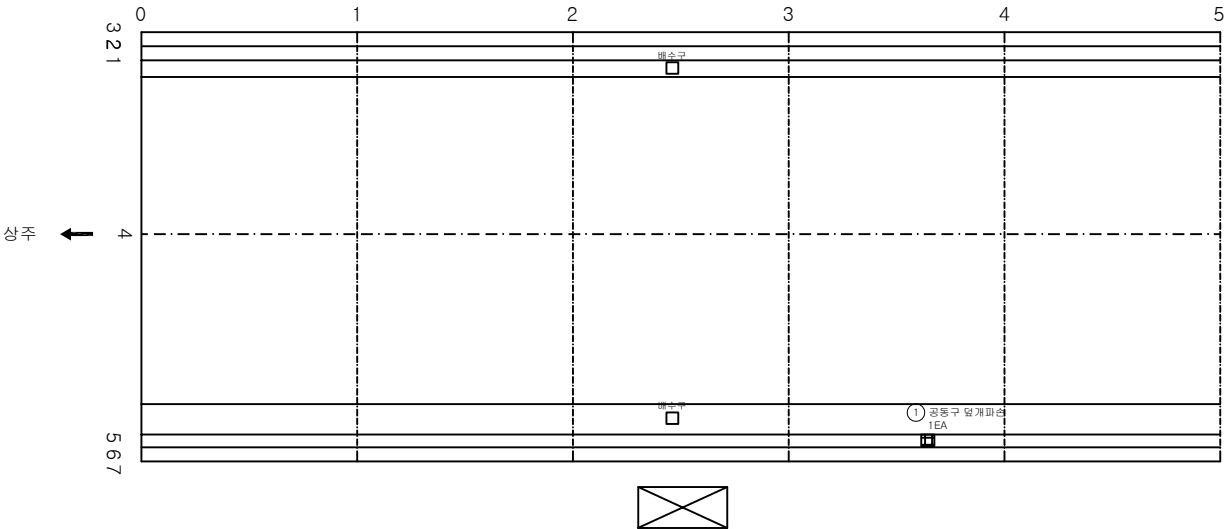
ID:평 호 터 널 (영 천)-포 장,공 동 구 Span No.1~5

| 번호 | 발생<br>년도 | 부재 | 손상내용 | 손상현황 | | | | | | | 비 고 |
|---|---|---|---|---|---|---|---|---|---|---|---|
| 1 | 20상 | 공동구 | 공동구 덮개파손 | | | | 1.00 | EA | 1 | 1.00 | |

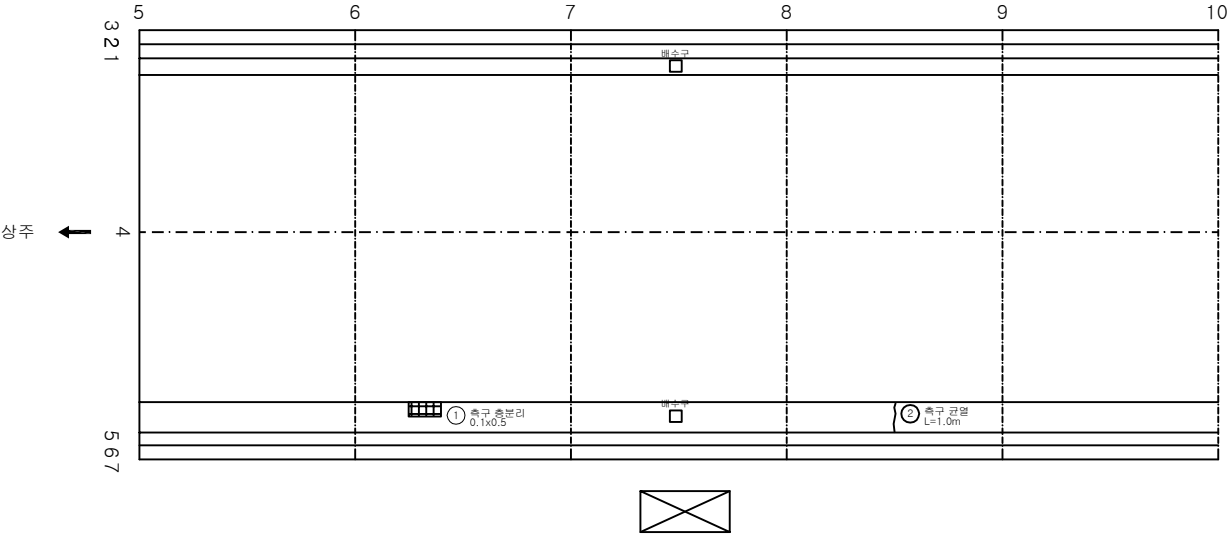
| 번호 | 발생<br>년도 | 부재 | 손상내용 | 손상현황 | | | | | | 비 고 | |
|---|---|---|---|---|---|---|---|---|---|---|---|
| 2 | 25하 | 배수시설 | 측구 균열 | | 1.0 | | 1.00 | m | 1 | 1.00 | |

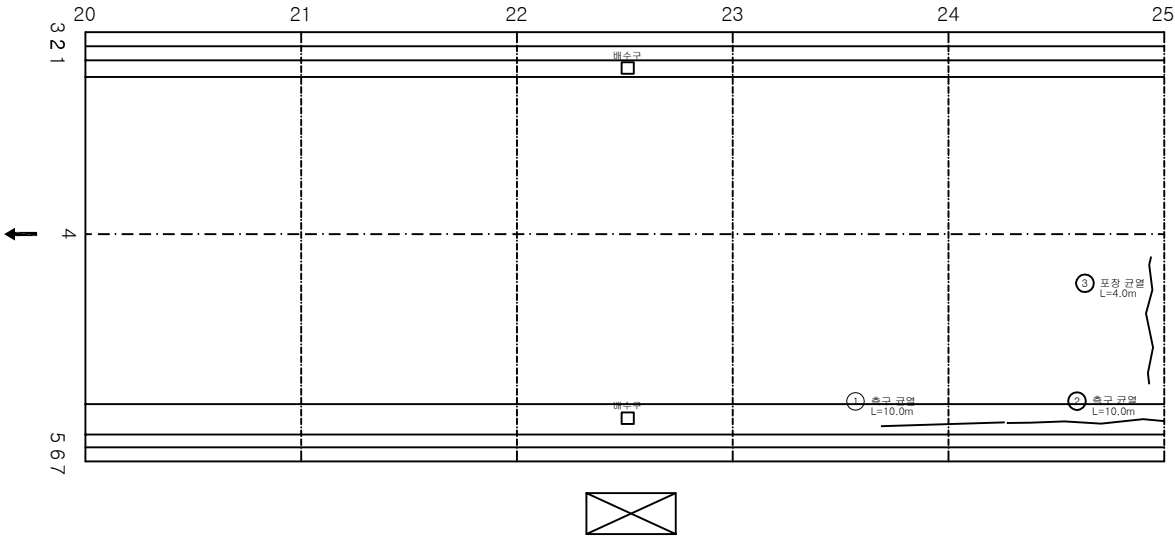
| 부식 | 좌굴, 변형 | 기 타 | 도 면 번호<br>005 |

| 번호 | 발생<br>년도 | 부재 | 손상내용 | 손상현황 | | | | | | 비 고 | |
|---|---|---|---|---|---|---|---|---|---|---|---|
| 1 | 23하 | 배수시설 | 측구 균열 | | 10.0 | | 10.00 | m | 1 | 10.00 | |
| 2 | 23하 | 배수시설 | 측구 균열 | | 10.0 | | 10.00 | m | 1 | 10.00 | |

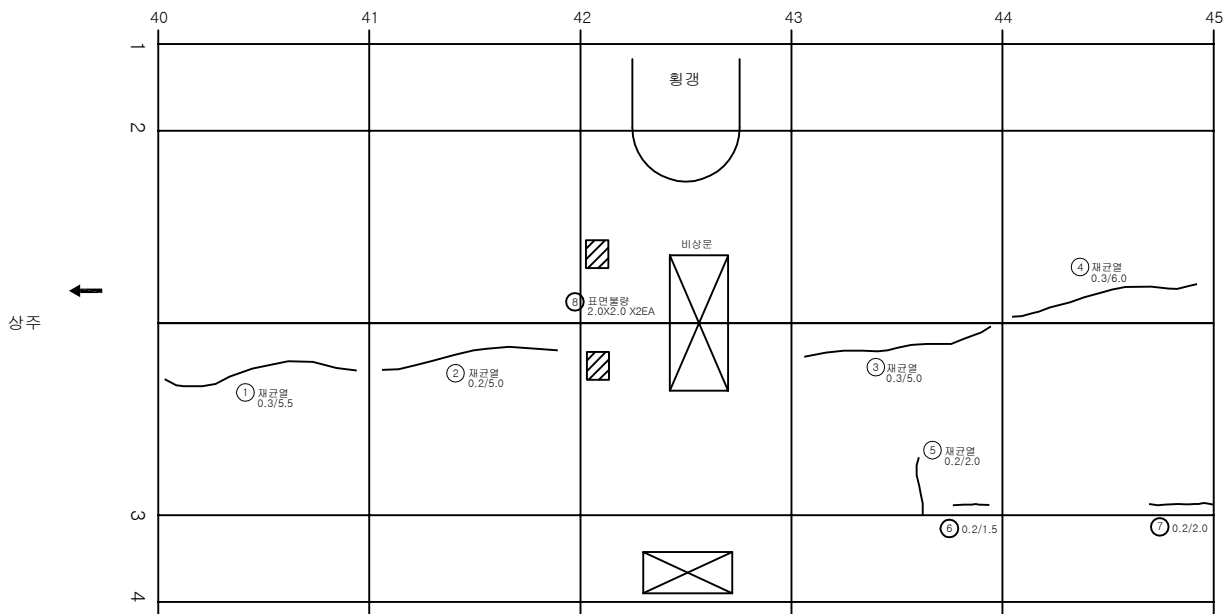
| 번호 | 발생<br>년도 | 부재 | 손상내용 | 손상현황 | | | | | | | 비 고 |
|---|---|---|---|---|---|---|---|---|---|---|---|
| 1 | 19하 | 천단부 | 재균열(Cw=0.3mm이상) | 0.3 | 5.5 | | 5.50 | m | 1 | 5.50 | |
| 2 | 19하 | 천단부 | 재균열(Cw=0.3mm미만) | 0.2 | 5.0 | | 5.00 | m | 1 | 5.00 | |
| 3 | 19하 | 천단부 | 재균열(Cw=0.3mm이상) | 0.3 | 5.0 | | 5.00 | m | 1 | 5.00 | |
| 4 | 19하 | 천단부 | 재균열(Cw=0.3mm이상) | 0.3 | 6.0 | | 6.00 | m | 1 | 6.00 | |
| 5 | 19하 | 천단부 | 재균열(Cw=0.3mm미만) | 0.2 | 2.0 | | 2.00 | m | 1 | 2.00 | |
| 6 | 20상 | 천단부 | 균열(Cw=0.3mm미만) | 0.2 | 1.5 | | 1.50 | m | 1 | 1.50 | |
| 7 | 20상 | 천단부 | 균열(Cw=0.3mm미만) | 0.2 | 2.0 | | 2.00 | m | 1 | 2.00 | |

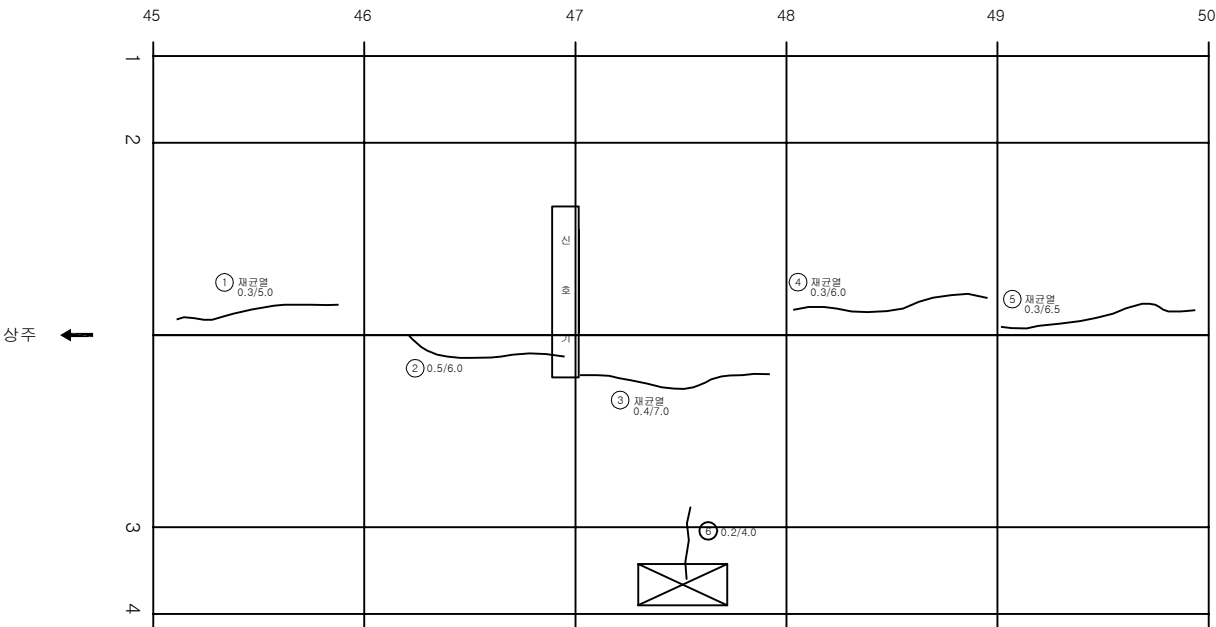
손 상 물 량 표

| 번호 | 발생<br>년도 | 부재 | 손상내용 | 손상현황 | | | | | | | 비 고 |
|---|---|---|---|---|---|---|---|---|---|---|---|
| 1 | 19하 | 천단부 | 재균열(Cw=0.3mm이상) | 0.3 | 5.0 | | 5.00 | m | 1 | 5.00 | |
| 2 | 19하 | 천단부 | 균열(Cw=0.5mm이상) | 0.5 | 6.0 | | 6.00 | m | 1 | 6.00 | |
| 3 | 19하 | 천단부 | 재균열(Cw=0.3mm이상) | 0.4 | 7.0 | | 7.00 | m | 1 | 7.00 | |
| 4 | 19하 | 천단부 | 재균열(Cw=0.3mm이상) | 0.3 | 6.0 | | 6.00 | m | 1 | 6.00 | |
| 5 | 19하 | 천단부 | 재균열(Cw=0.3mm이상) | 0.3 | 6.5 | | 6.50 | m | 1 | 6.50 | |
| 6 | 25하 | 측벽부 | 균열(Cw=0.3mm미만) | 0.2 | 4.0 | | 4.00 | m | 1 | 4.00 | |

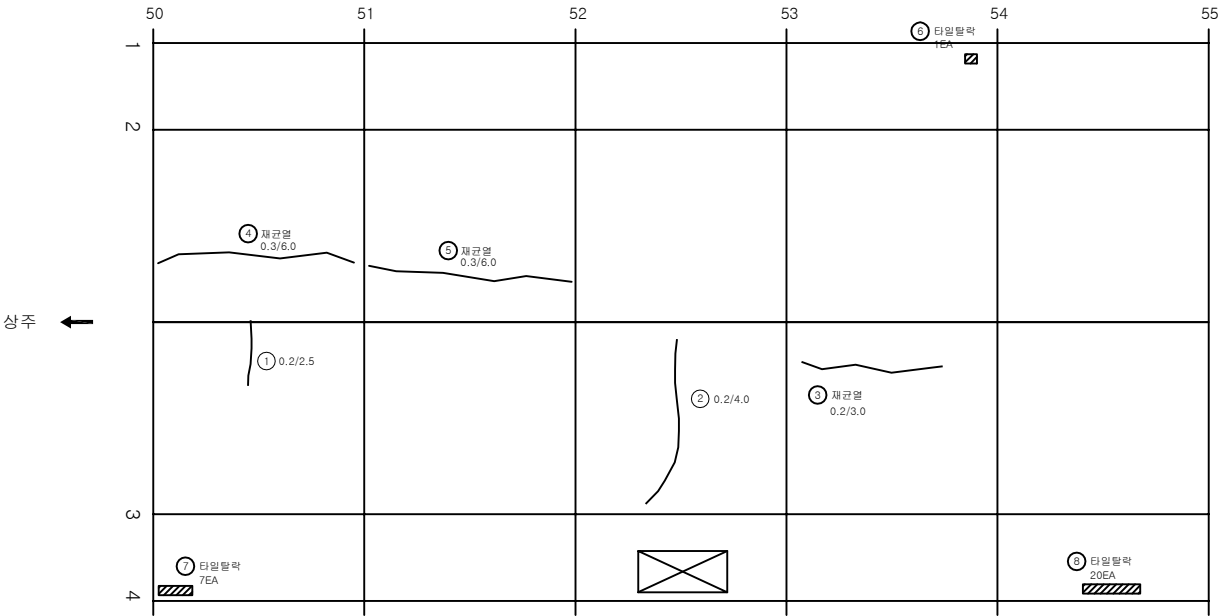
ID:평 호 터 널 (영 천)-라 이 닝 Span No.51~55

| 번호 | 발생<br>년도 | 부재 | 손상내용 | 손상현황 | | | | | | | 비 고 |
|---|---|---|---|---|---|---|---|---|---|---|---|
| 1 | 19하 | 천단부 | 균열 (Cw=0.3mm미만) | 0.2 | 2.5 | | 2.50 | m | 1 | 2.50 | |
| 2 | 19하 | 천단부 | 균열 (Cw=0.3mm미만) | 0.2 | 4.0 | | 4.00 | m | 1 | 4.00 | |
| 3 | 21상 | 천단부 | 균열 (Cw=0.3mm미만) | 0.2 | 3.0 | | 3.00 | m | 1 | 3.00 | |
| 4 | 25하 | 천단부 | 재균열 (Cw=0.3mm미만) | 0.3 | 6.0 | | 6.00 | m | 1 | 6.00 | |
| 5 | 25하 | 천단부 | 재균열 (Cw=0.3mm미만) | 0.3 | 6.0 | | 6.00 | m | 1 | 6.00 | |

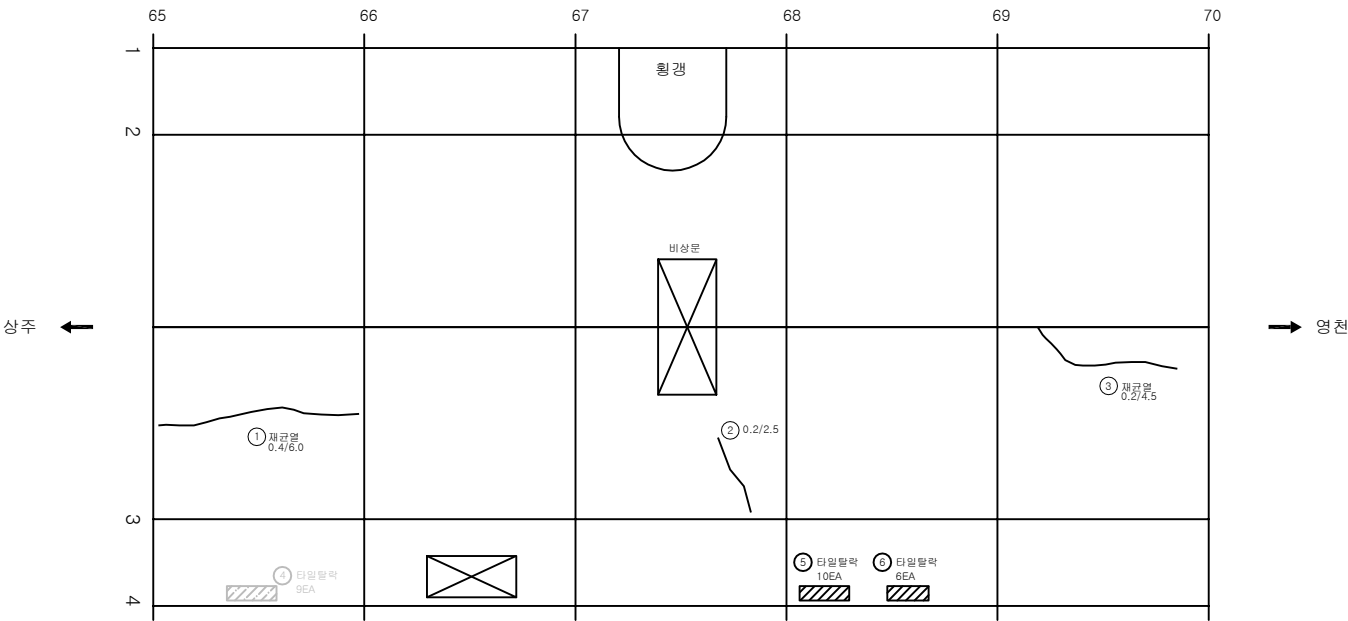
ID:평 호 터 널 (영 천)-라 이 닝 Span No.66~70

| 번호 | 발생<br>년도 | 부재 | 손상내용 | 손상현황 | | | | | | | 비 고 |
|---|---|---|---|---|---|---|---|---|---|---|---|
| 2 | 19하 | 천단부 | 균열(Cw=0.3mm미만) | 0.2 | 2.5 | | 2.50 | m | 1 | 2.50 | |

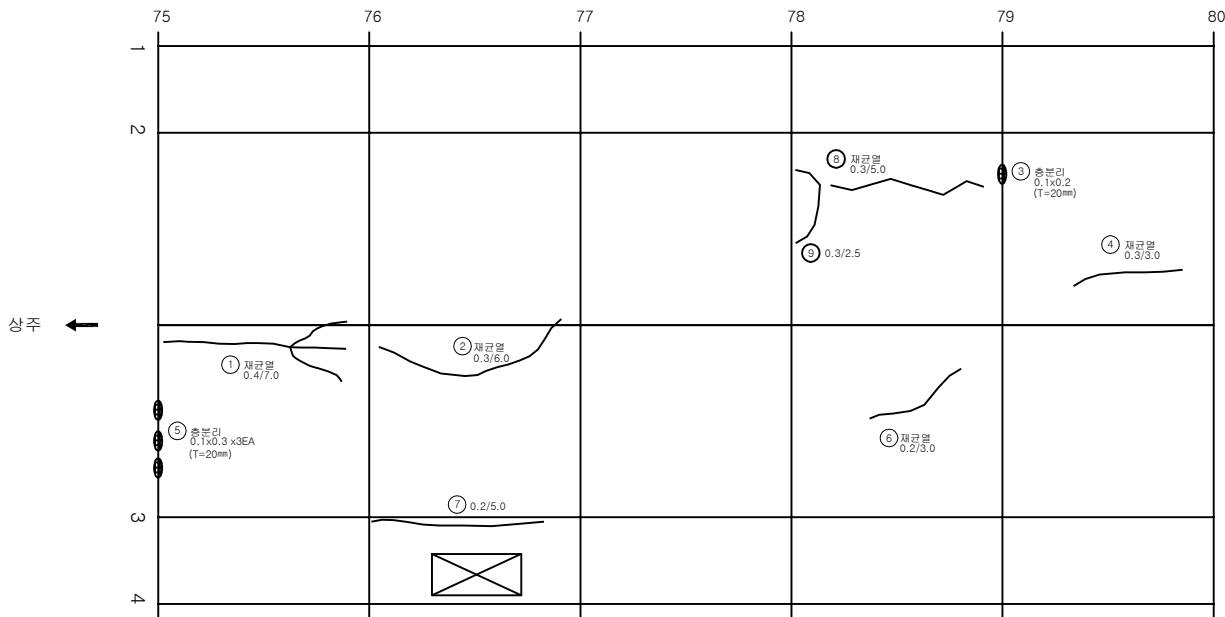
손 상 물 량 표

| 번호 | 발생<br>년도 | 부재 | 손상내용 | 손상현황 | | | | | | | 비 고 |
|---|---|---|---|---|---|---|---|---|---|---|---|
| 1 | 19하 | 천단부 | 재균열(Cw=0.3mm이상) | 0.4 | 7.0 | | 7.00 | m | 1 | 7.00 | |
| 2 | 19하 | 천단부 | 재균열(Cw=0.3mm이상) | 0.3 | 6.0 | | 6.00 | m | 1 | 6.00 | |
| 4 | 19하 | 천단부 | 재균열(Cw=0.3mm이상) | 0.3 | 3.0 | | 3.00 | m | 1 | 3.00 | |
| 6 | 19하 | 천단부 | 재균열(Cw=0.3mm미만) | 0.2 | 3.0 | | 3.00 | m | 1 | 3.00 | |
| 7 | 19하 | 측벽부 | 균열(Cw=0.3mm미만) | 0.2 | 5.0 | | 5.00 | m | 1 | 5.00 | |
| 8 | 21상 | 천단부 | 균열(Cw=0.3mm이상) | 0.3 | 5.0 | | 5.00 | m | 1 | 5.00 | |
| 9 | 23하 | 천단부 | 균열(Cw=0.3mm이상) | 0.3 | 2.5 | | 2.50 | m | 1 | 2.50 | |
