# 고래진1교(부산) 정밀안전점검 결과표

| 용역명 | 2025년 부산울산선 구조물 정밀안전점검 용역[터널, 교량] | 점검기간 | 2025. 03. 24. ~ 2025. 12. 19. | | |
| 시설물 위치 | 부산광역시 해운대구 송정동 | 시설물규모 | 연장 416.69m, 폭 12.60m, 2차선 | | |

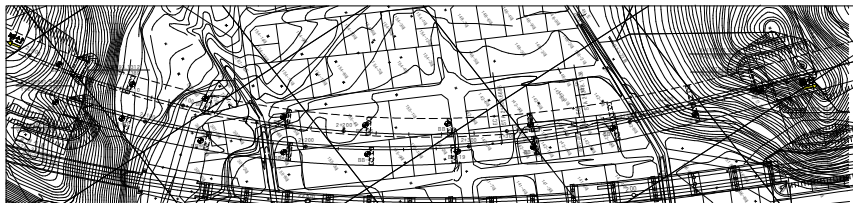
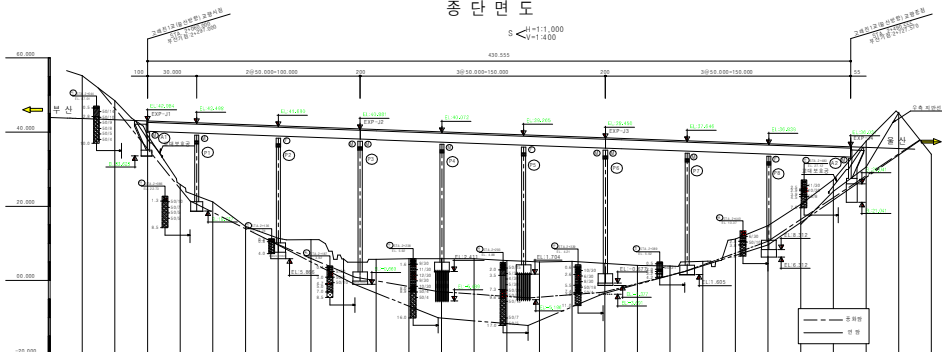
| 구 분 | | 내 용 | | 구 분 | | 내 용 | |
|---|---|---|--|---|---|---|--|
| 기 타 | | <div>평 면 도<br/>S=1:1,000</div> <div>종 단 면 도<br/>S=1:1,000<br/>V=1:400</div> | | | | | |

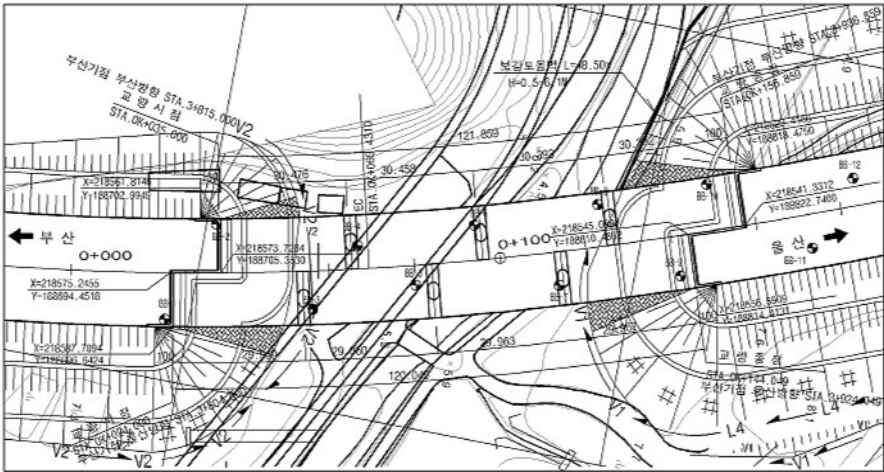
| 구 분 | | 내 용 | | 구 분 | | 내 용 | |
|---|---|---|--|---|---|---|--|
| 기 타 | | <div>평 면 도</div> <div>S=1:600</div> <div>부산~울산 (신설)(부산기점 울산방향 : STA. 3+804.000 ~ STA. 3+924.049</div> <div></div> | | | | | |

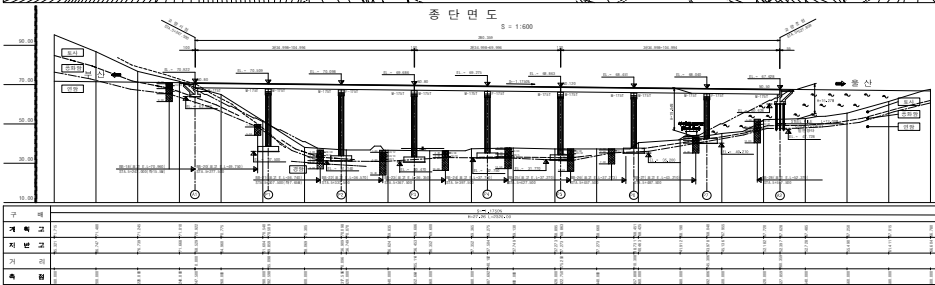
<p>종단면도<br/>S = 1:800</p>

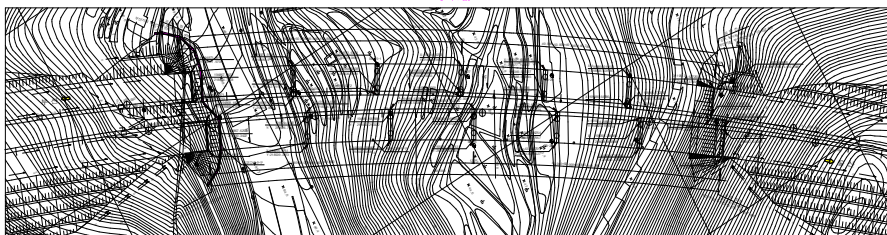
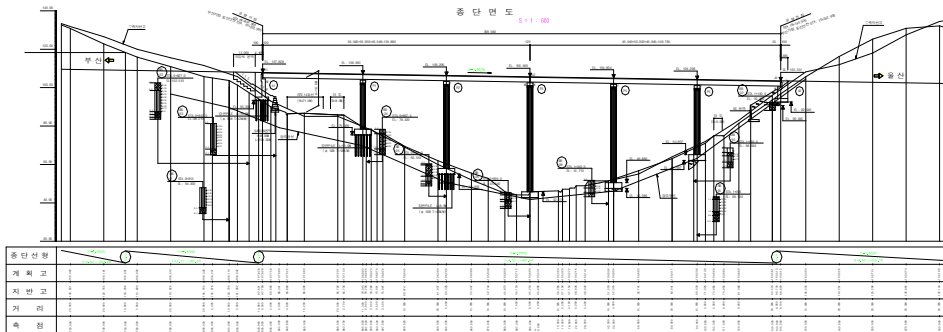
| 구 분 | | 내 용 | | 구 분 | | 내 용 | |
|---|---|---|--|---|---|---|--|
| 기 타 | | <div><p>평면도 1:1,000</p></div> <div><p>종단면도 1:1,000</p></div> | | | | | |

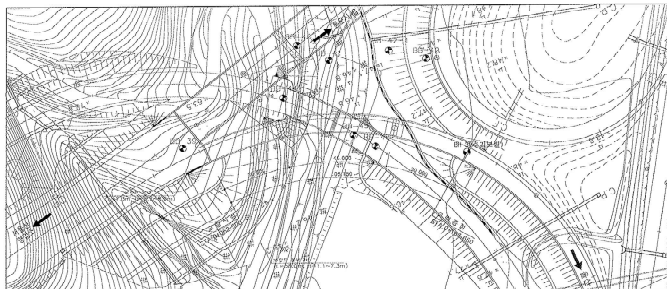
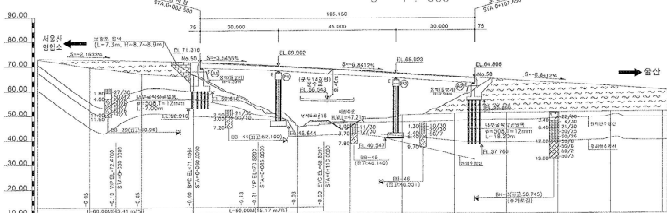
| 구 분 | | 내 용 | | 구 분 | | 내 용 | |
|---|---|---|--|---|---|---|--|
| 기 타 | | <div><div>평면도<br/>S=1:600</div><div>횡단면도<br/>S=1:100</div><div>종단면도<br/>S=1:600</div></div> | | | | | |

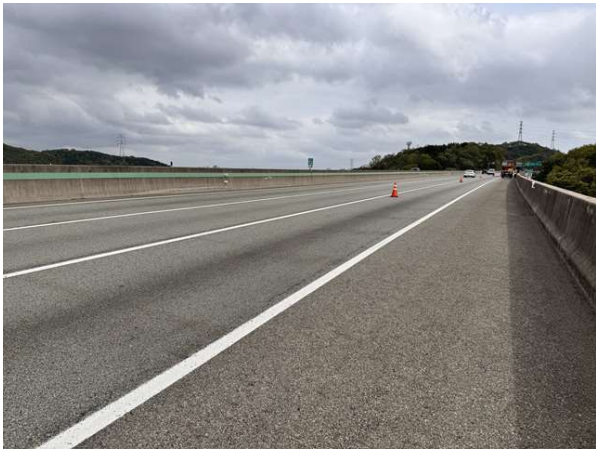
| <p>교면포장 전경</p> | <p>신축이음 전경</p> |

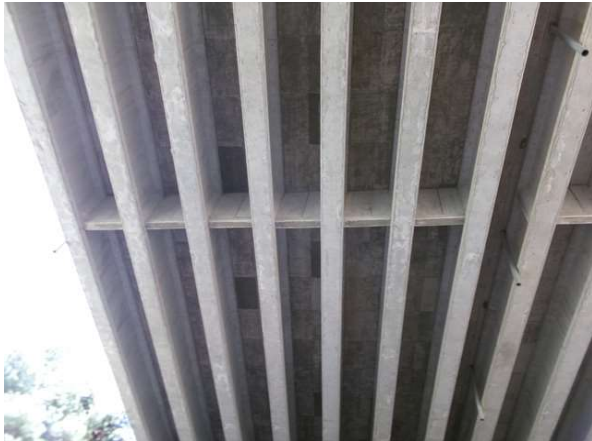
| <p>거더 전경</p> | <p>바닥판하면 전경</p> |

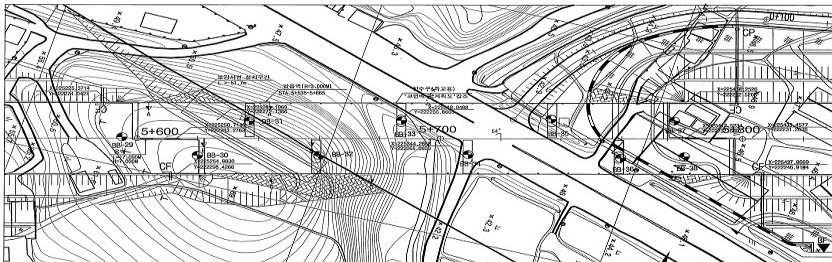
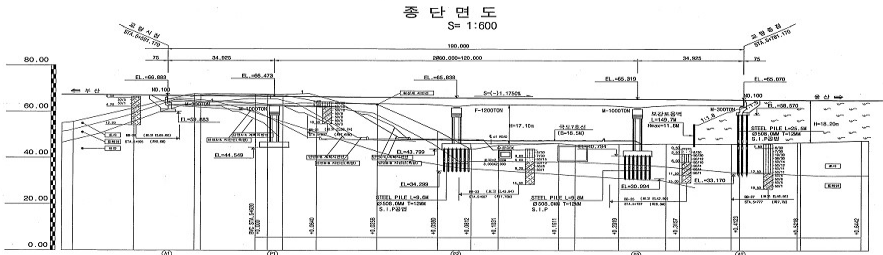
| 구 분 | | 내 용 | | 구 분 | | 내 용 | |
|---|---|---|--|---|---|---|--|
| 기 타 | | <div><div><div>부산-울산간 고속도로 민간투자 시설사업<br/>제8공구 : 덕하 ~ 무현</div><div><div>평면도<br/>S= 1:600</div></div><div><div>종단면도<br/>S= 1:600</div></div></div></div> | | | | | |

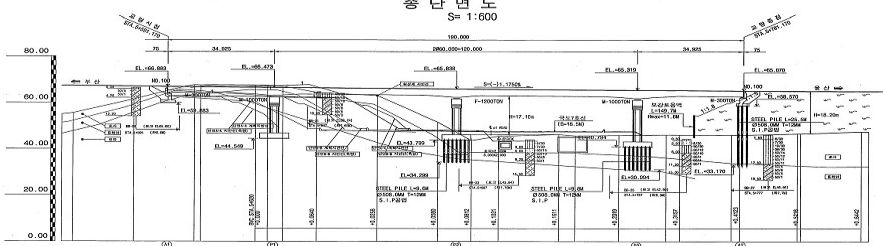
| 구 분 | | 내 용 | | 구 분 | | 내 용 | |
|---|---|---|--|---|---|---|--|
| 기 타 | | <div><div><div>부산-울산간 고속도로 민간투자 시설사업<br/>제8공구 : 덕하 ~ 무원</div><div><div>평 면 도<br/>S= 1:600</div></div><div><div>종 단 면 도<br/>S= 1:600</div></div></div></div> | | | | | |

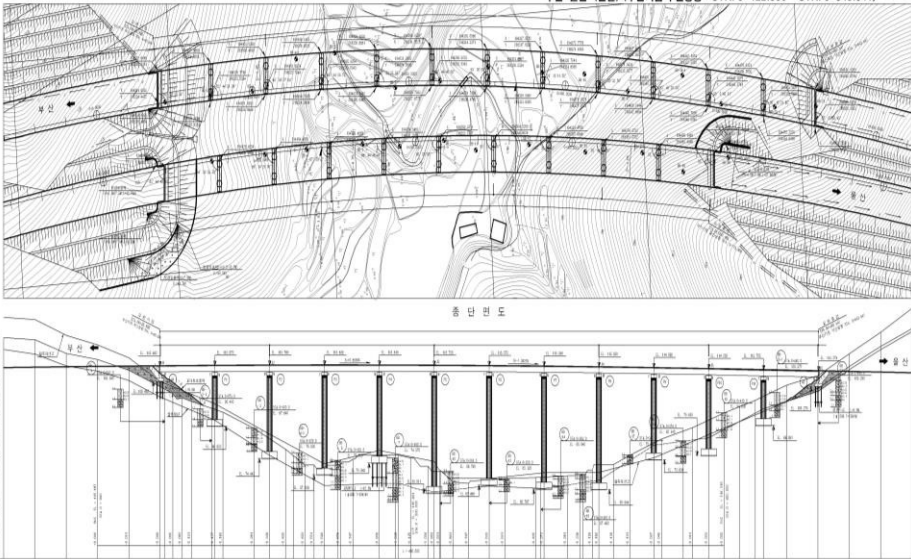
| 구 분 | | 내 용 | | 구 분 | | 내 용 | |
|---|---|---|--|---|---|---|--|
| 기 타 | | <div><div><div>속도로 명관투자 시설사업<br/>비안</div><div>평면도</div><div>종평면도</div><div>부산-울산 (신설) (부산기점 부산방향: STA. 9+422.506 ~ STA. 9+843.541)</div></div></div> | | | | | |

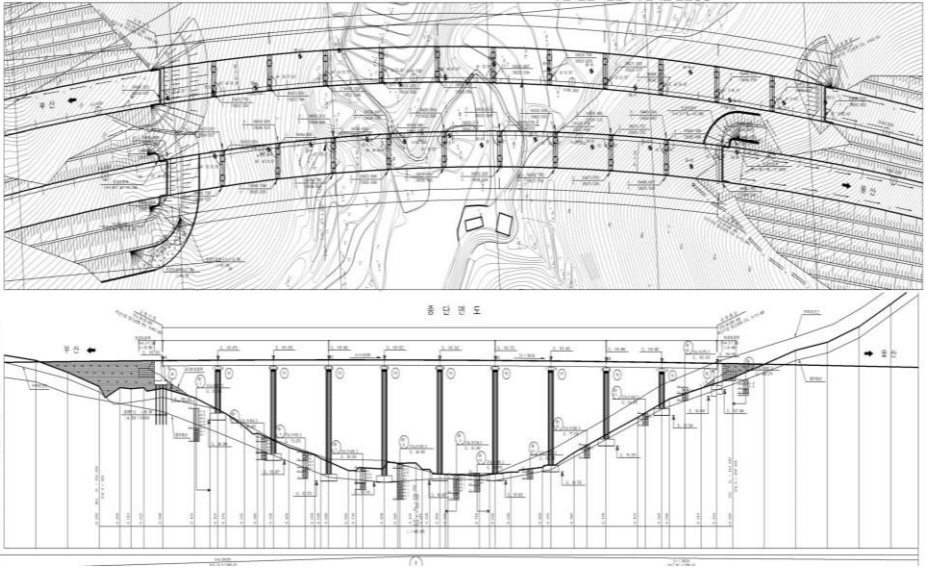
| 구 분 | | 내 용 | | 구 분 | | 내 용 | |
|---|---|---|--|---|---|---|--|
| 기 타 | | <div><div>도로 평면도</div><div>5</div><div>평 면 도</div><div>종 평 면 도</div><div>부산-울산 (신설) (부산기점 울산방향: STA. 9+422.506 ~ STA. 9+843.541)</div></div> | | | | | |

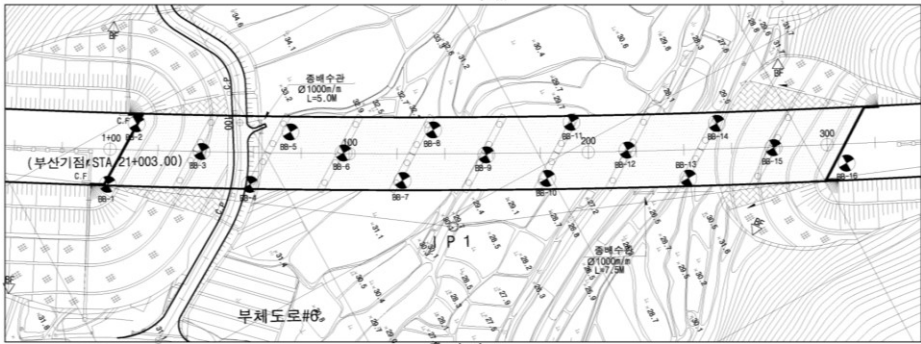
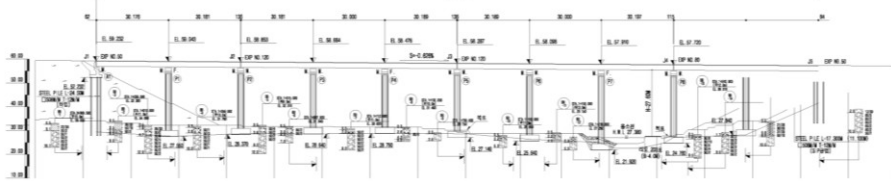
| 구 분 | | 내 용 | | 구 분 | | 내 용 | |
|---|---|---|--|---|---|---|--|
| 기 타 | | <div><div><div>부산-울산간 고속도로 민간투자 시설사업<br/>제5공구 : 화동 ~ 문척</div><div><div>평면도<br/>S=1:500</div><div>종단면도<br/>S=1:500</div></div></div></div> | | | | | |

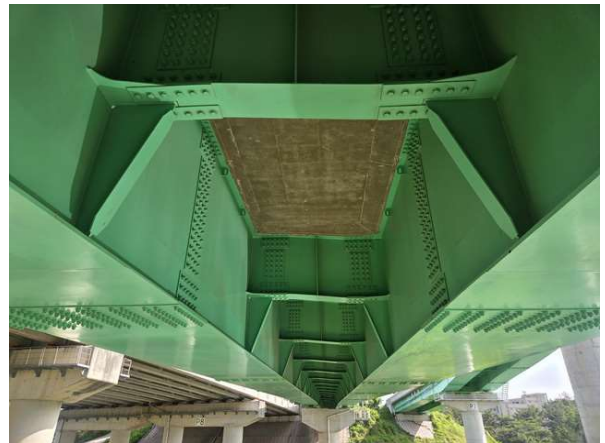
바닥판하면 전경

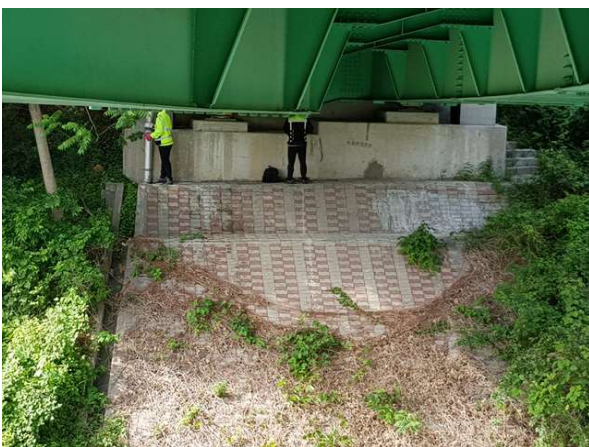
교대 전경

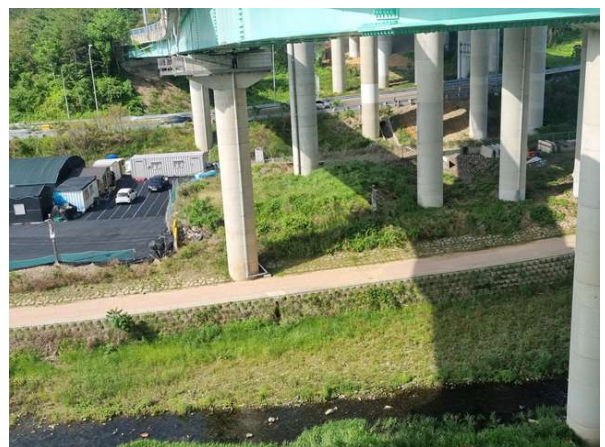
교각 전경

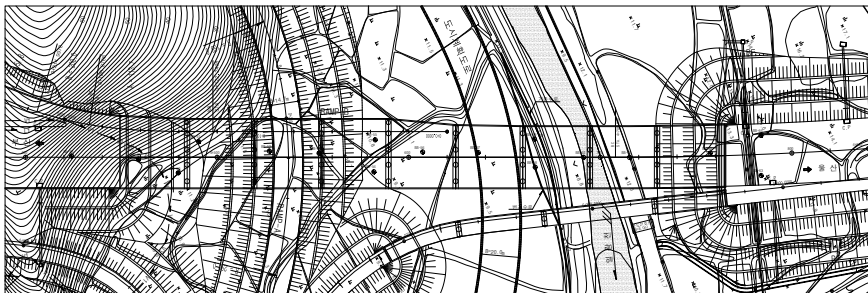
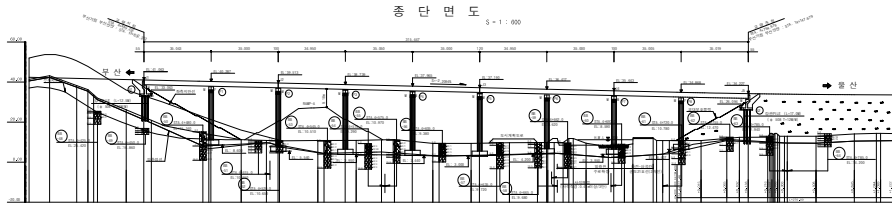
<p>종 단 면 도 1:1,000</p>

<table><tr><td>종단선형</td><td>0+000</td><td>0+050</td><td>0+100</td><td>0+150</td><td>0+200</td><td>0+250</td><td>0+300</td><td>0+350</td><td>0+400</td><td>0+450</td><td>0+500</td><td>0+550</td><td>0+600</td><td>0+650</td><td>0+700</td><td>0+750</td><td>0+800</td><td>0+850</td><td>0+900</td><td>0+950</td><td>1+000</td></tr></table>

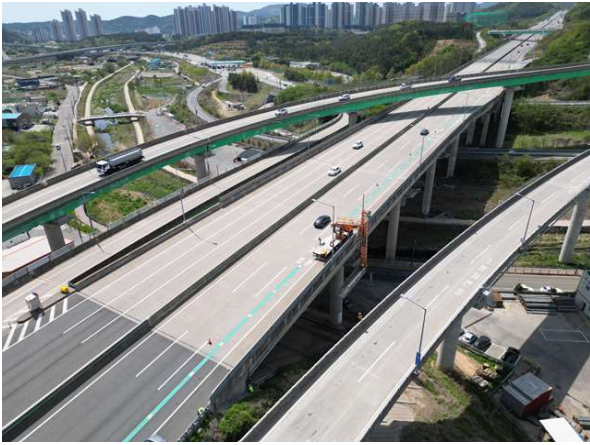
교면포장 전경

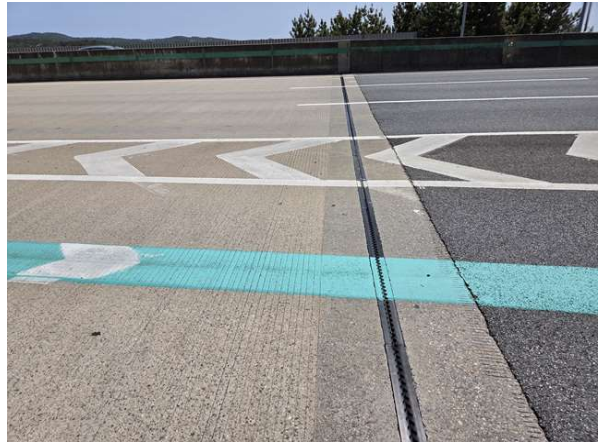
신축이음 전경

| 상태평가 결과 및 보수·보강 | | | 상태평가 결과 : B |
|---|---|---|---|
| | 신축이음 | •본체부식, 고무재 열화, 후타재<br>균열, 파손<br>•차수관 볼트탈락, 유간 토사퇴적 | •주의관찰<br>•정비 |

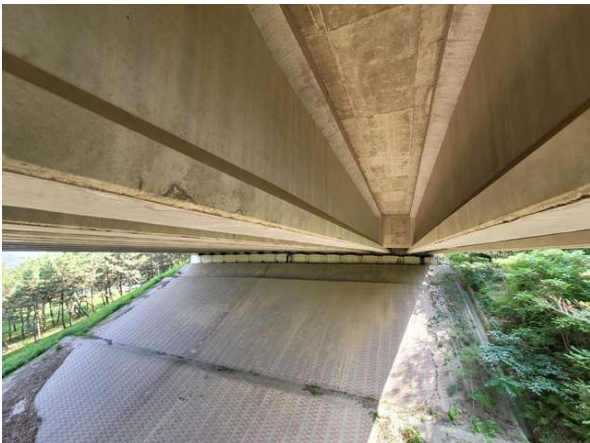
거더 전경

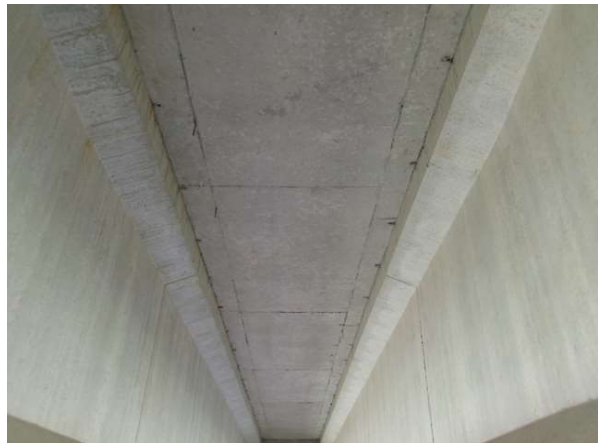
바닥판하면 전경

| 상태평가 결과 및 보수·보강 | | | 상태평가 결과 : B |
|---|---|---|---|
| 상부구조 | 바닥판 | •균열(0.3mm미만), 망상균열<br>•파손, 파손(협착) | •표면처리<br>•단면보수, 절삭 |

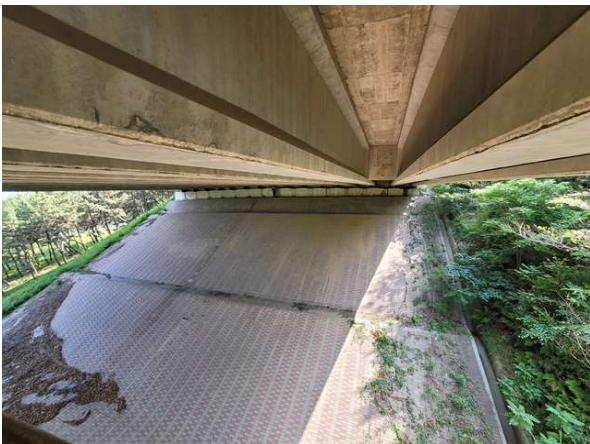
교대 전경

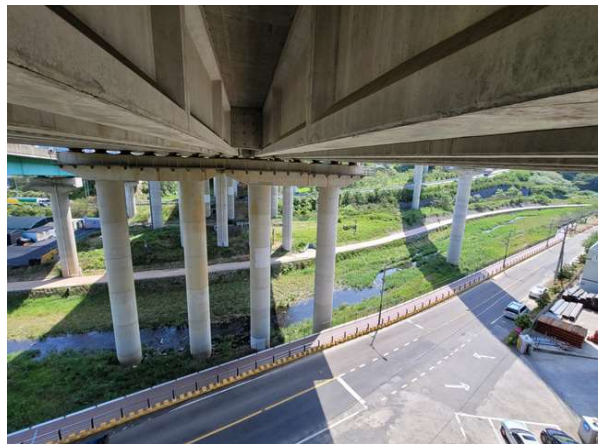
교각 전경

| 상태평가 결과 및 보수·보강 | | | 상태평가 결과 : B |
|---|---|---|---|
| 하부구조 | 하부 | •균열(0.3mm미만) 망상균열, 백태<br>•굽힘, 파손, 철근노출<br>•명판파손, 체수흔적, 표면오염 | •표면처리<br>•단면보수<br>•주의관찰 |

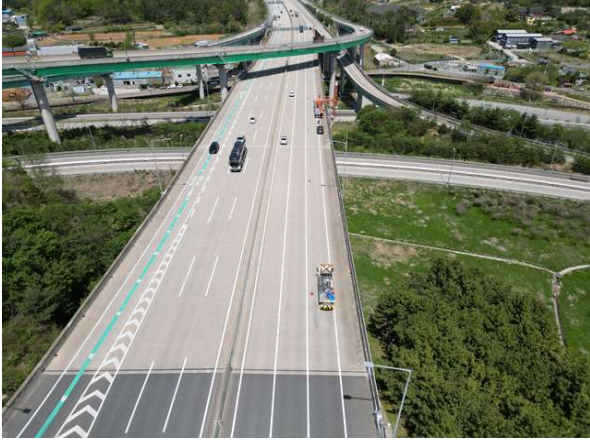
교면포장 전경

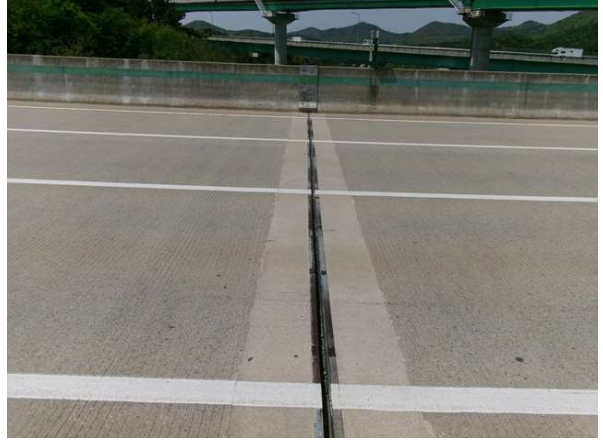
신축이음 전경

| 상태평가 결과 및 보수·보강 | | | | 상태평가 결과 : B |
|---|---|---|---|---|
| | 신축이음 | c~d | •본체부식, 고무재 파손, 후타재<br>균열, 망상균열, 유간 토사퇴적,<br>하부누수, 차수판 미설치, 차수판<br>볼트탈락, 차수판 변형 | •주의관찰 |

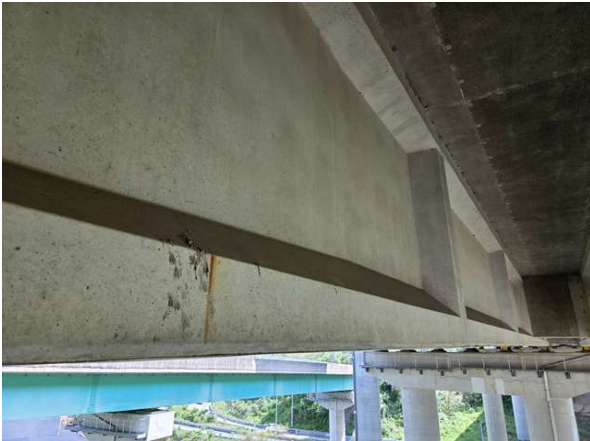
거더 전경

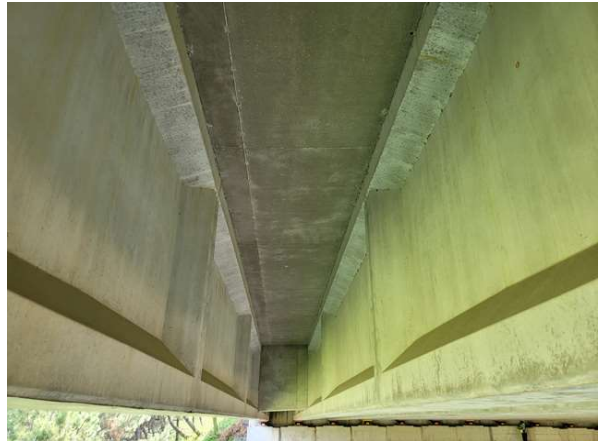
바닥판하면 전경

| 상태평가 결과 및 보수·보강 | | | | 상태평가 결과 : B |
|---|---|---|---|---|
| 상부구조 | 바닥판 | b | •균열(0.3mm미만), 망상균열, 균열부 백태<br>•파손, 층분리, 파손(협착) | •표면처리<br>•단면보수, 절삭 |

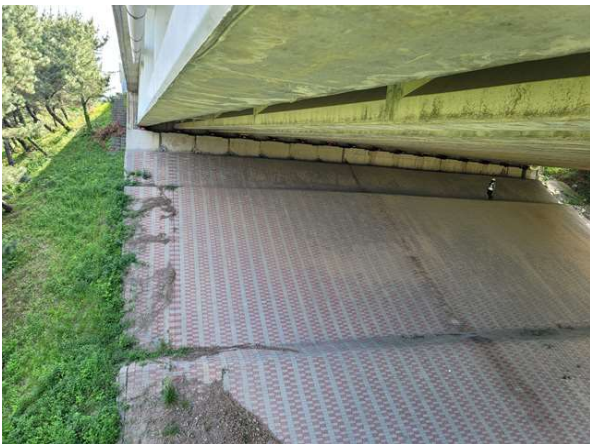
교대 전경

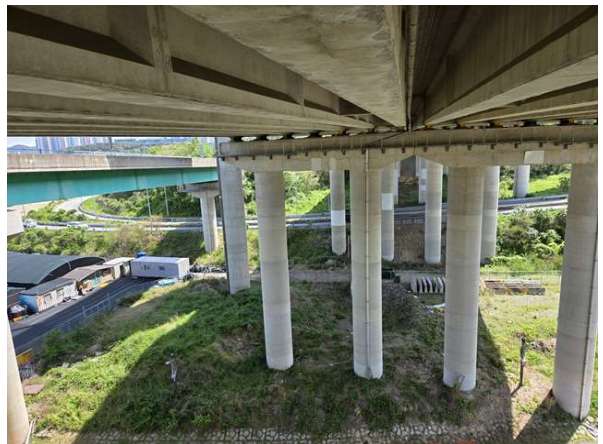
교각 전경

| 상태평가 결과 및 보수·보강 | | | | 상태평가 결과 : B |
|---|---|---|---|---|
| 하부구조 | 하부 | b | • 균열(0.3mm미만), 균열부 백태,<br>망상균열, 들뜸, 굽힘, 파손<br>•실링재 파손, 표면오염, 체수흔적 | •표면처리, 단면보수<br>•주의관찰 |

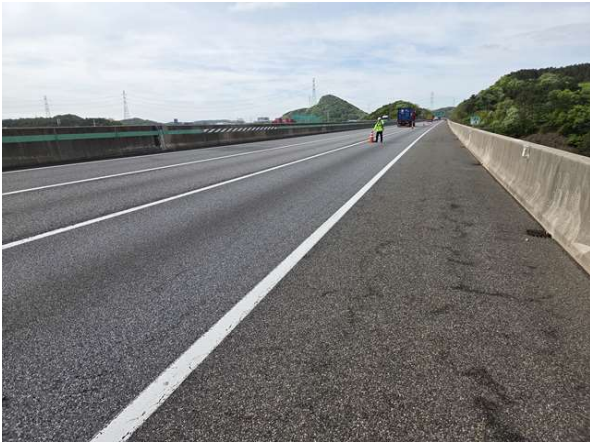
교면포장 전경

| 상태평가 결과 및 보수·보강 | | | 상태평가 결과 : B |
|---|---|---|---|
| 기타부재 | 포장 | b<br>•아스콘 균열, 접속부 아스콘<br>망상균열, 파손, 마모, 패임<br>•아스콘 패임, 파손 | •주의관찰<br>•아스콘패칭 |

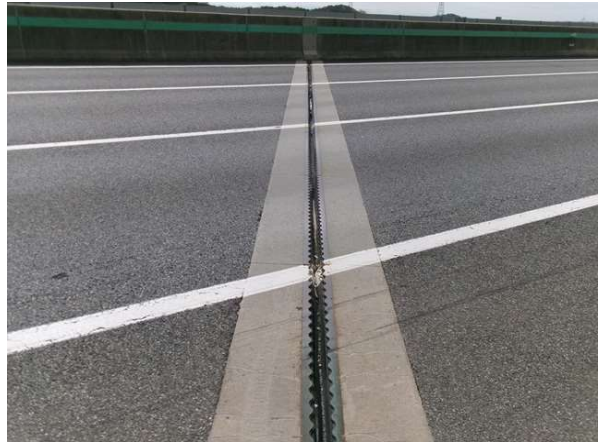
신축이음 전경

| 상태평가 결과 및 보수·보강 | | | 상태평가 결과 : B |
|---|---|---|---|
| | 신축이음 | c<br>•후타재 균열(0.3mm미만),<br>균열부백태, 망상균열, 백태<br>•긁힘, 파손 | •표면처리<br>•단면보수 |

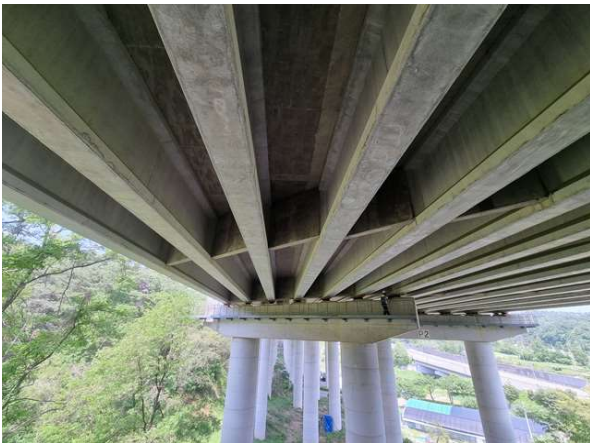
거더 전경

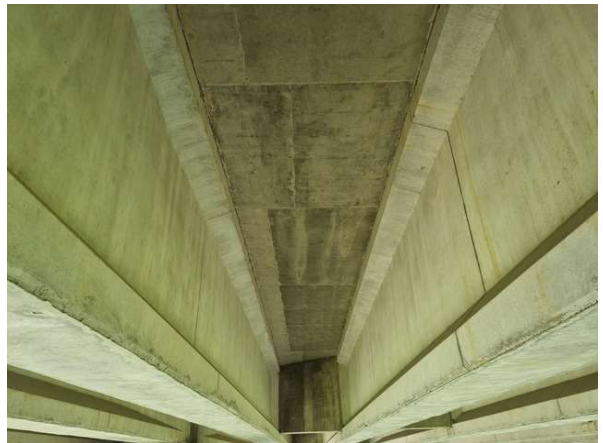
바닥판하면 전경

| 상태평가 결과 및 보수·보강 | | | 상태평가 결과 : B |
|---|---|---|---|
| 상부구조 | 바닥판 | b<br>•균열(0.3mm미만), 망상균열,<br>•충분리, 파손<br>•표면오염 | •표면처리<br>•단면보수<br>•주의관찰 |

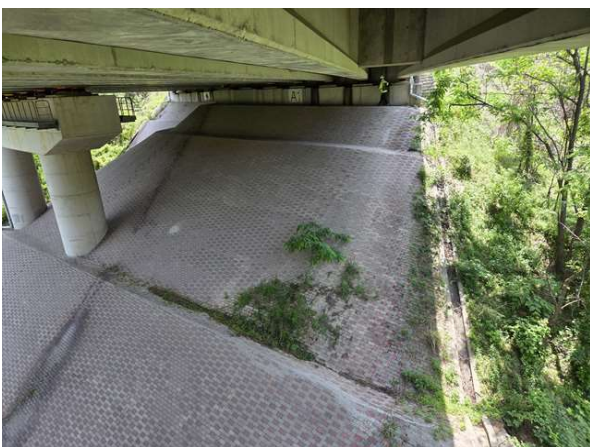
교대 전경

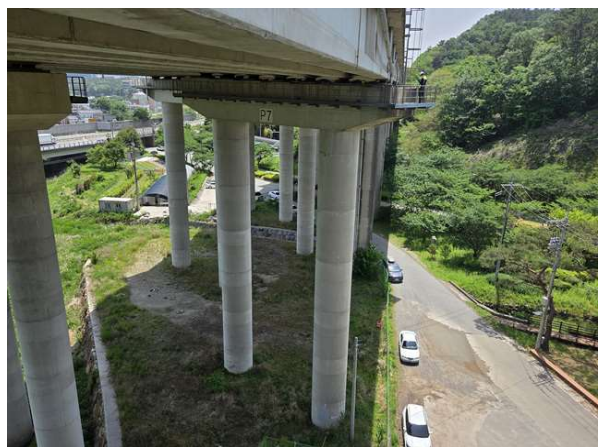
교각 전경

| 상태평가 결과 및 보수·보강 | | | 상태평가 결과 : B |
|---|---|---|---|
| 하부구조 | 하부 | b<br>•균열(0.3mm미만), 망상균열, 백태<br>•파손<br>•누수, 표면오염<br>•교명판 파손 | •표면처리<br>•단면보수<br>•주의관찰<br>•정비 |

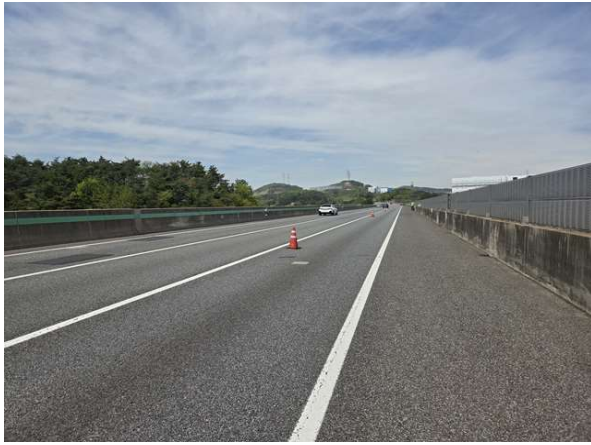
교면포장 전경

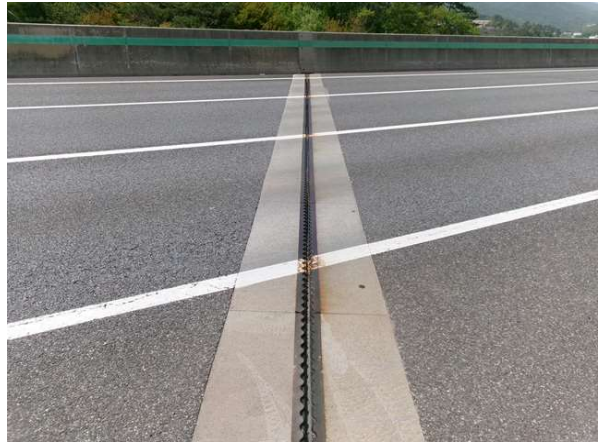
신축이음 전경

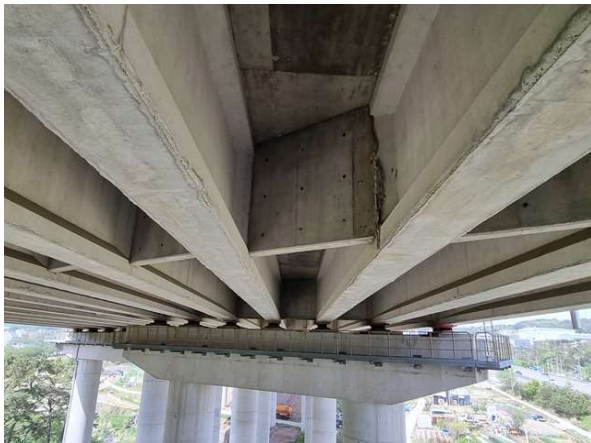
거더 전경

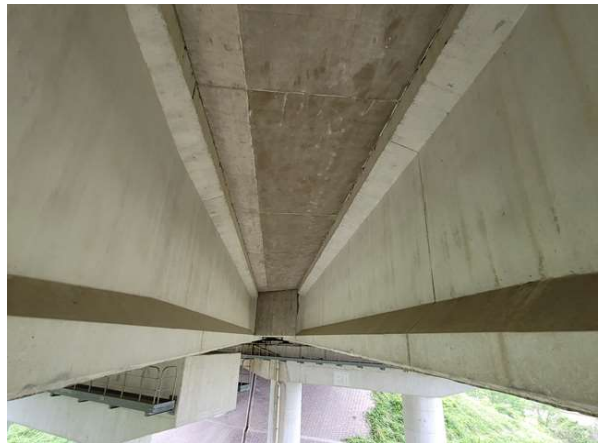
바닥판하면 전경

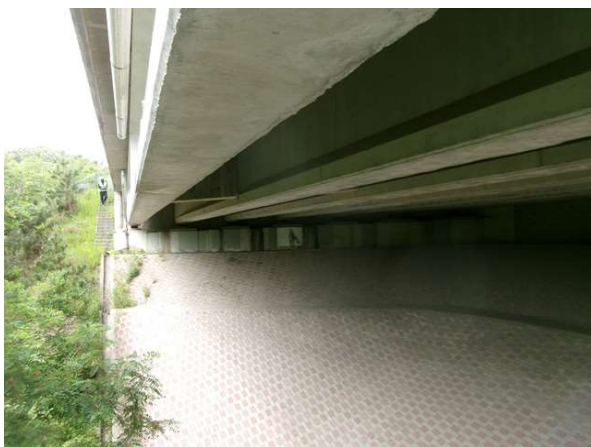
교대 전경

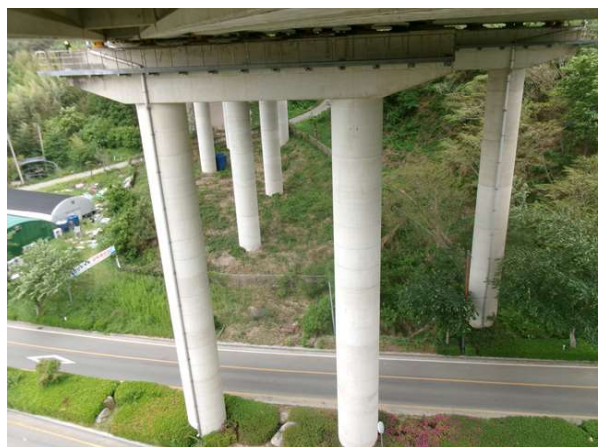
교각 전경

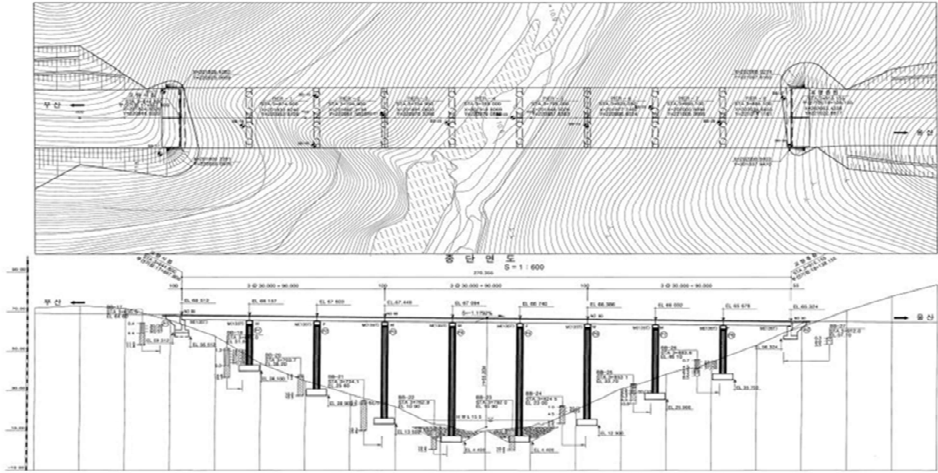
| 구 분 | | 내 용 | | 구 분 | | 내 용 | |
|---|---|---|--|---|---|---|--|
| 기 타 | | <div><div>도로 양간투자 시설사영<br/>도</div><div>평면도<br/>S=1:600</div><div>종 평면 도</div></div> | | | | | |

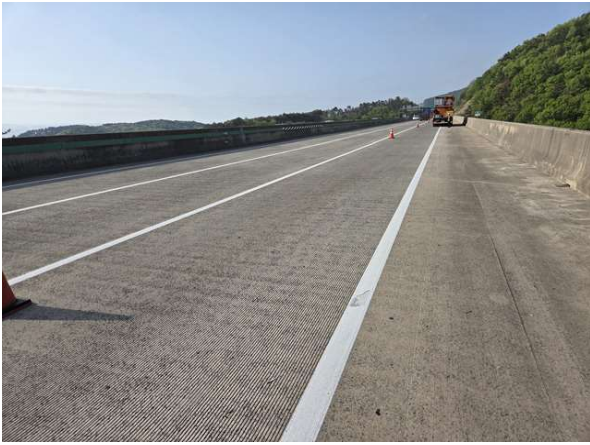
교면포장 전경

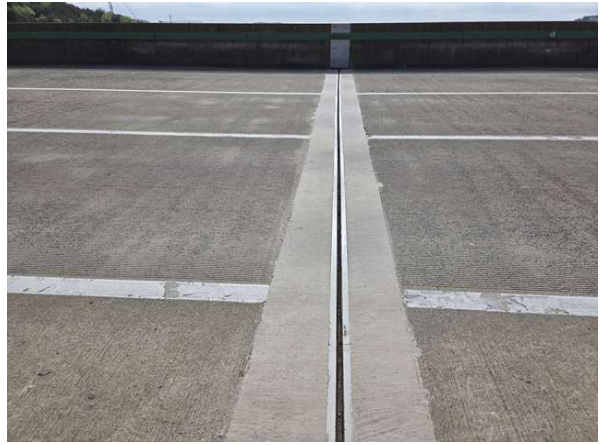
신축이음 전경

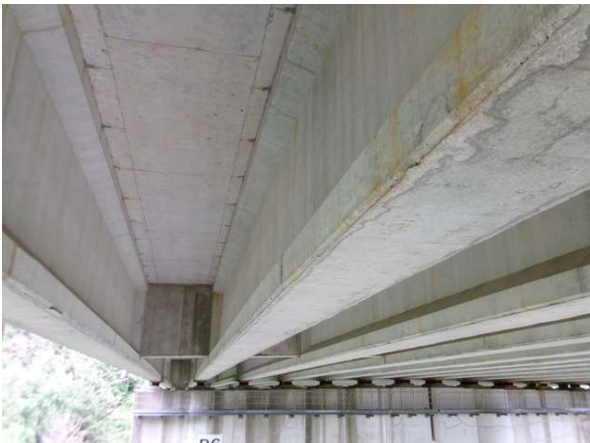
거더 전경

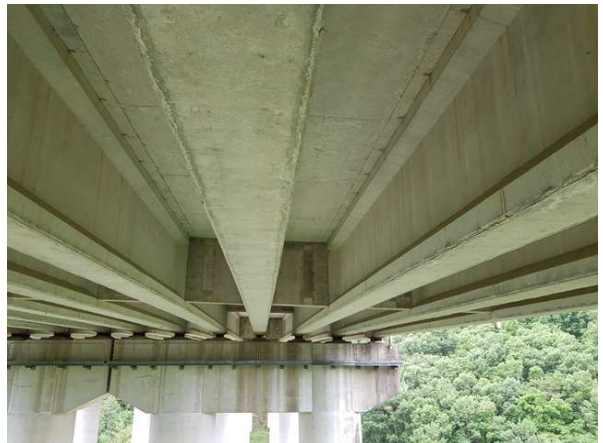
바닥판하면 전경

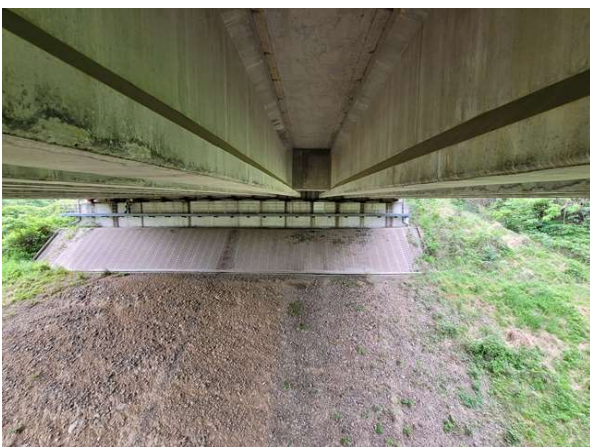
교대 전경

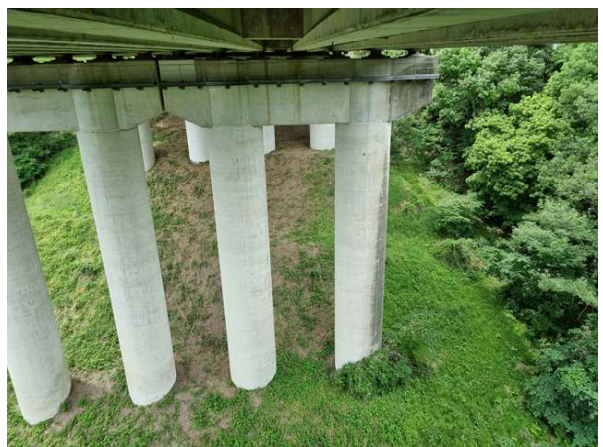
교각 전경

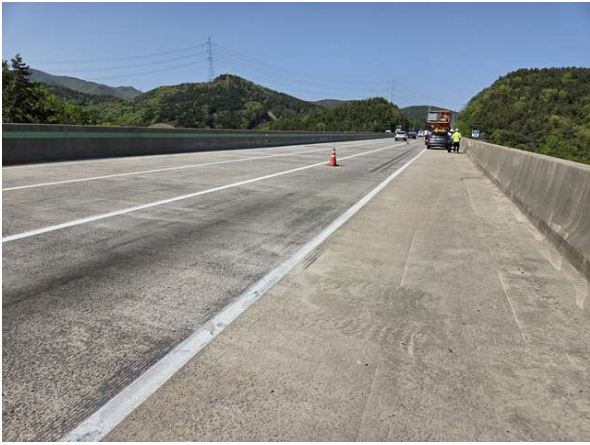
교면포장 전경
