**신대구부산고속도로 1,2종 시설물 (6 공구)**  
**정밀 점검 보고서**  
**[ 1·2종 시설물 / 교량·터널·옹벽 ]**

2013. 12.

**新대구부산고속도로주식회사**  
New DAEGU BUSAN Expressway Co., Ltd.

(주) 아워브레인

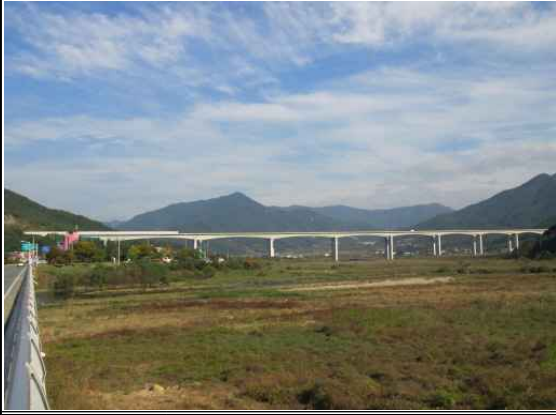
| 교 량 명 | 고정대교 | 교 량 명 | 청도천1교 |
| 구조형식 | P.S.C BOX GIRDER | 구조형식 | STEEL Box Girder |

고정대교에 대한 정밀점검 결과 본 구조물은 보조부재에 경미한 결함이 발생하였으나, 기능 발휘에는 지장이 없으며 내구성 증진을 위하여 일부의 보수가 필요한 상태인 “B” 등급의 양호한 상태로 평가되었다.

전회점검 이후 일부 손상에 대한 보수가 시행되었으며, 교량의 안전성을 저해할 만한 손상은 없으나, 미보수 손상에 대해서는 내구성 확보를 위한 보수와 지속적인 점검을 통한 주의관찰 및 유지관리가 필요하다.

주요 손상으로는 주형 균열, 백태 및 국부 파손, 교대 및 교각 균열, 보수부 재균열, 받침장치 몰탈 및 받침대 균열, 가설철물 미제거, 신축장치 지지대 및 간격조절재 볼트 탈락, 용접 보수 미흡, 방호벽 균열 및 백태, 배수관 연결재 및 연결고리 탈락, 유도배수관 길이부족, 교대 법면 이격 및 파손, 점검로 안전발판 미설치 등이 발생한 상태이다.

특히 신축이음장치 본체 하부 손상의 경우 공용기간 증가와 지속적인 차량 통행으로 인해 추가 손상 발생이 예상되므로 보수후에도 지속적인 관찰이 요구되며, 또한 신축이음장치 및 받침장치의 경우 여유량이 크지 않으므로 지속적인 점검을 통한 주의관찰이 필요하다.

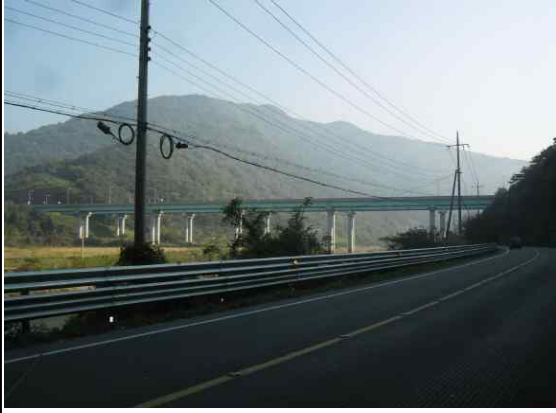
| 교 량 명 | 청도천2교 | | |
| 구조형식 | STEEL Box Girder | | |

청도천2교에 대한 정밀점검 결과 본 구조물은 보조부재에 경미한 결함이 발생하였으나, 기능 발휘에는 지장이 없으며 내구성 증진을 위하여 일부의 보수가 필요한 상태인 “B” 등급의 양호한 상태로 평가되었다.

전회점검 이후 보수는 실시되지 않은 상태이며, 구조물의 안전성을 저해할 만한 손상은 없으나 기 발생한 손상에 대해서는 구조물의 내구성 확보를 위한 보수와 지속적인 관찰 등을 통한 유지관리가 필요하다.

주요 손상으로는 바닥판하면 균열 및 백태, 주형 내부 누수 및 우수유입, 도장손상, 이물질퇴적, 하부구조 균열 및 백태, 교량받침 도장손상 및 이동여유량 부족, 교면포장 라벨링, 패임, 신축이음장치 유간부족, 후타재 접속부 이격 및 단차, 방호벽 균열 및 백태, 배수관 연결부 누수, 연결재 탈락 등이 조사되었다.

특히 주형내부 누수의 경우 유입된 우수와 콘충사체가 접촉하여 사체의 부식으로 인해 도장오염이나 도장손상을 유발할 수 있으므로, 누수 방지를 위한 적절한 조치 및 이물질에 대한 정비가 요구된다. 또한 신축이음장치 및 받침장치의 경우 여유량이 크지 않으므로 지속적인 점검을 통한 주의관찰이 필요하다.

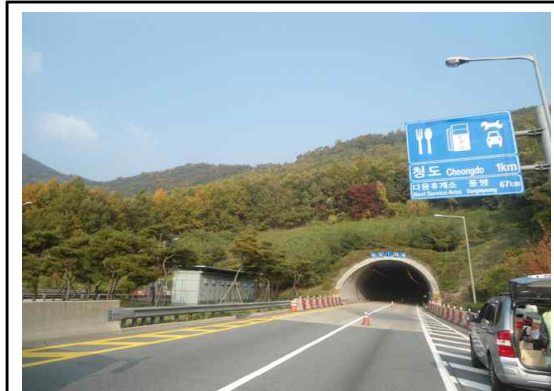
터널명

청도1터널

청도1터널에 대한 정밀점검 결과, 본 시설물은 문제점이 없는 최상의 상태인 “A” 등급의 우수한 상태로 평가되었다. 주요현황으로는 천정부 재균열, 측벽부 타일균열 및 파손, 누수 및 라이닝부 균열, 조인트부 들뜸 및 덮개 파손, 공동구 덮개 파손, 포장부 스펀링 및 스켈링, 사면부 표층유실, 수목전도 위험, 녹생토 유실, 암반 노출, 배수로 균열 및 누수 등의 손상이 발생하였다. 기 발생한 손상은 내구성 확보를 위한 보수가 필요하며, 지속적인 주의관찰이 요망된다.

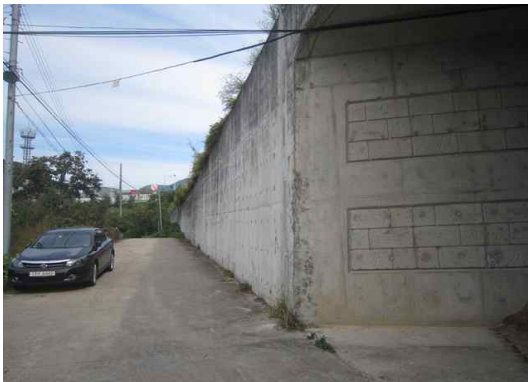
옹벽명

콘크리트 옹벽(6공구)

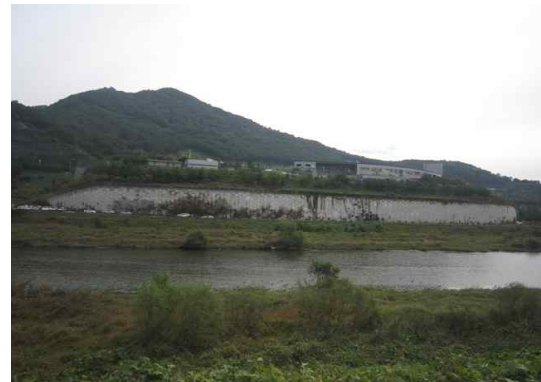
옹벽명

보강토옹벽(6공구)

| 순번 | 옹벽명 | 위치 | 옹벽 전면부 | | 형식 | 재료 | 준공년도 | 비고 |
|---|---|---|---|---|---|---|---|---|
| 6 | 보강토옹벽<br>(6공구) | 청도읍 거연리 | 286.5 | 1.88~11.25 | 보강토 | 콘크리트<br>판넬 | 2006 | 2종 |

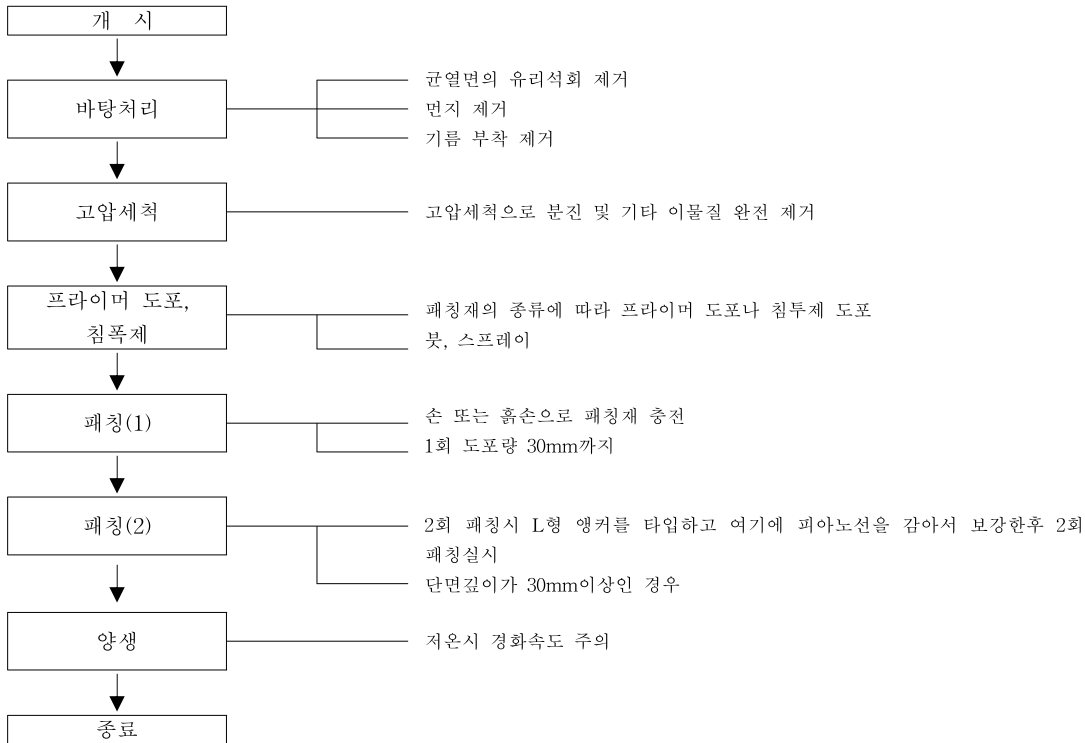
### 2. 시공순서

단면이 비교적 적은 경우의 보수에 사용되는 방법으로 단면보수의 하지처리 후에 보수에 적합한 강도로 혼합한 보수재를 주걱이나 손으로 눌러 붙여서 단면을 보수하는 공법이나 시공부위, 진동, 자중 등으로 보수재료가 떨어지는 경우도 있으므로 보수재료의 선정시 유의하며, 두껍게 발랐을 수축 균열도 주의해야 한다.

- ① 기존콘크리트의 열화부위, 탄산화부분을 브레이커 및 그라인더를 이용하여 콘크리트 표면을 철거한다.  
(THK=2~30m/m)  
\* 콘크리트 표면철거시 파편 및 분진이 발생하므로 보호안경 착용후 작업을 한다.
- ② 콘크리트 표면철거 후 고압세척기를 이용하여 표면을 고압세척한다.  
\* 고압세척의 압력은 노즐TIP에서 5000PSI(350kg/cm<sup>2</sup>)의 압력으로 한다.  
\* 압력이 높으므로 노즐방향이 사람을 향하지 않도록 하며, 보호장구 착용후 작업을 한다.
- ③ 물세척(고압세척) 후 건조시킨다.
- ④ 대기나 콘크리트의 온도가 5℃이하 또는 24시간 이내에 5℃이하가 예상되거나, 시공후 8시간 이내에 비가 예상되면 시공을 해서는 안된다.
- ⑤ 대기 온도가 35℃ 이상일때에도 시공을 해서는 안된다.
- ⑥ 보존 및 보관방법  
\* 직사광선을 피해서 보관하여야 하며 제조일로부터 6개월간 보관이 가능하다.
- ⑦ 패칭재(모르타)가 패칭 후 양생에 주의한다.  
\* 양생시 양생포를 덮어 양생한다.작업장 주위를 깨끗이 정리한다.

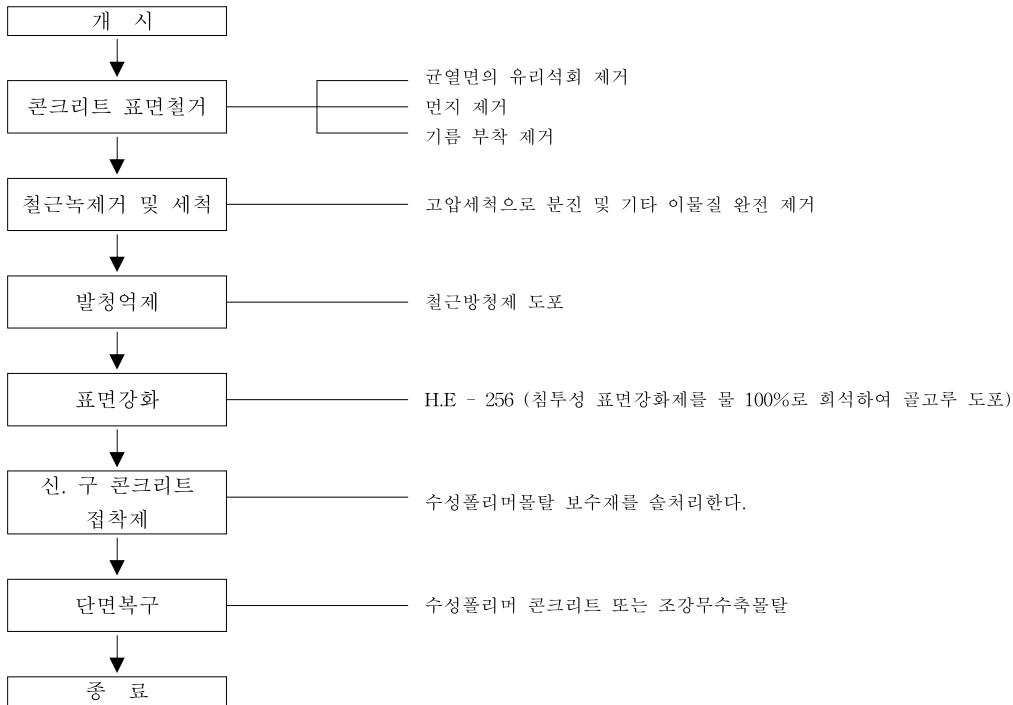
### 2. 시공순서

콘크리트의 탈락, 박리, 박락등 단면 결손과 함께 철근이 노출된 경우의 콘크리트 보수공사에 적용한다.

- ① 손상단면은 소형브레이커 등을 이용하여 철거(표면과 직각이 되도록 치핑)한다. THK=2~30m/m)
  - \* 콘크리트 표면철거시 파편 및 분진이 발생하므로 보호안경 착용후 작업을 한다.
- ② 콘크리트 표면철거후 고압세척기를 이용하여 표면을 고압세척한다.
  - \* 고압세척의 압력은 노즐TIP에서 5000PSI(350kg/cm<sup>2</sup>)의 압력으로 한다.
  - \* 압력이 높으므로 노즐방향이 사람을 향하지 않도록 하며, 보호장구 착용후 작업을 한다.
- ③ 물세척(고압세척) 후 건조시킨다.
- ④ 침투성 표면강화제 및 발청억제제는 온도가 5℃ 이하에서는 작업을 중지해야 한다.
  - \* 표면이나 흠에 남지않도록 하고 표면의 잔재는 박리의 원인이 되므로 형깁등을 이용하여 제거한다.
- ⑤ 신, 구 접착재료의 접착력 증진을 위하여 G&W - 11 (수성폴리머물탈) 를 솔처리한다.
  - \* 솔처리는 1회 THK = 1.5m/m 를 넘어서는 안된다.
  - \* 5℃ 이하에서는 작업을 중지한다.
- ⑥ 기존 콘크리트 탈락부위는 탄산화 방지를 위하여 탄산화 방지제 및 동결융해 방지제를 바른다.
  - \* 솔처리는 1회 THK = 10m/m 를 넘어서는 안된다.
- ⑦ 작업장 주위를 깨끗하게 정리한다.
