ID : 월연교(부산) - 교면포장 - S1

| 공역명 | 2015년 하반기 시설물 안전점검공역(2구간 정밀안전진도) |

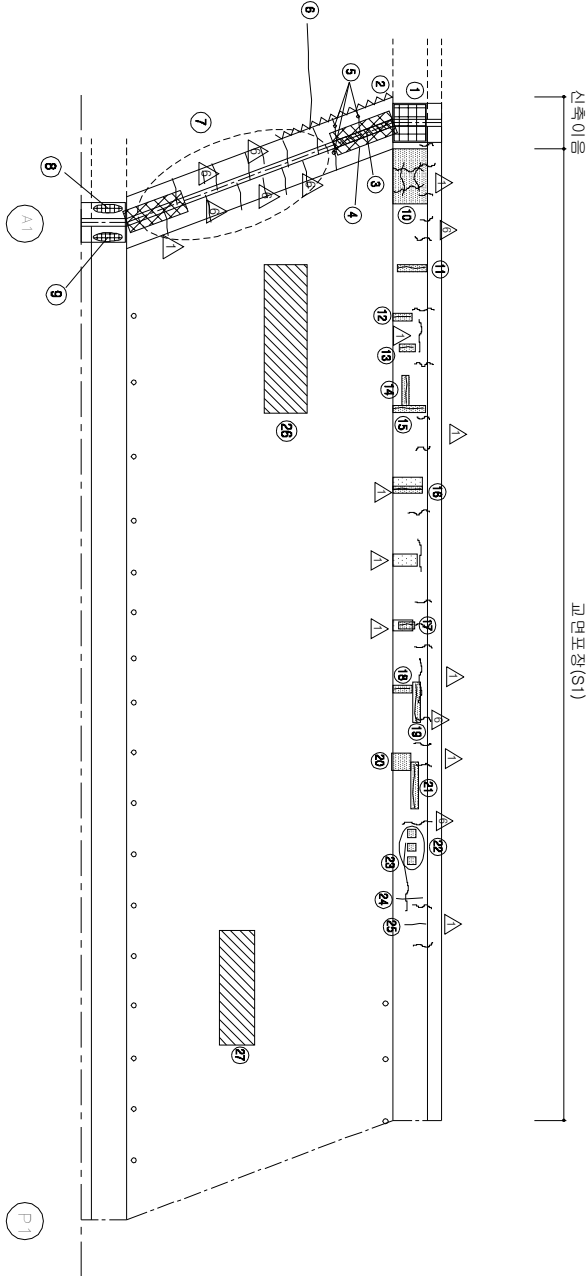
손상 현황 표

| 번호 | 구(P) | 신(N) | 손상내용 | 손상현황 | | | | | 결함 | | 손상<br>비고 | |
|---|---|---|---|---|---|---|---|---|---|---|---|---|
| 1 | P | P | 차수관 양카탈트 탈락(타트) | - | - | - | 1.00 | EA | 2 | b | 2.00 | |
| 4 | N | N | 신축이음 본체 박열 | - | 3.0 | - | 3.00 | m | 1 | c | 3.00 | |
| 5 | N | N | 후타재 균열 | 0.3 | 0.5 | - | 0.50 | m | 3 | c | 1.50 | |

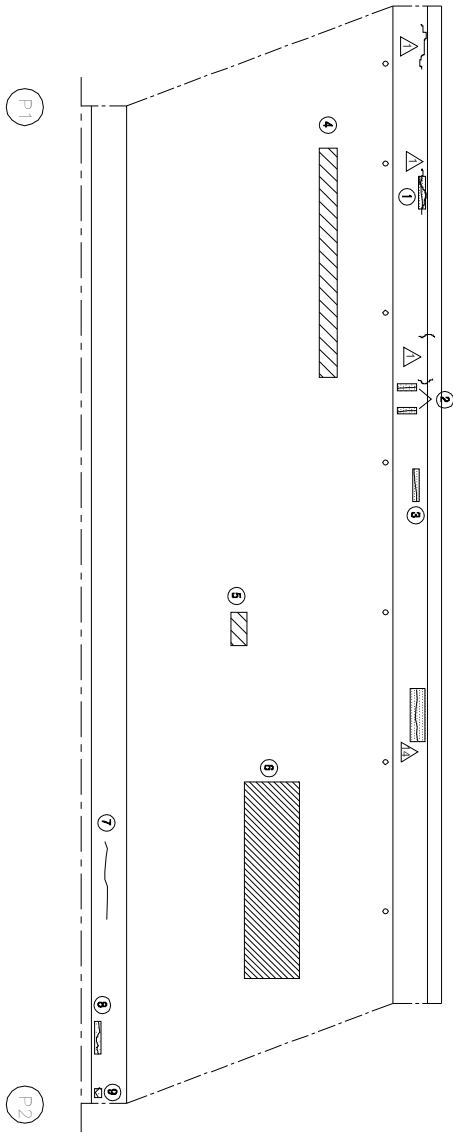
손상 현황 표

| 번호 | 신(N)<br>구(P) | 손상 내용 | 손상 현황 | | | | | | 결함 | | 손상<br>비고 |
|---|---|---|---|---|---|---|---|---|---|---|---|
| 1 | P | 균열부 백터 | 0.2 | 1.0 | - | 1.00 | m | 1 | b | 1.00 | |
| 7 | P | 균열 | 0.1 | 1.2 | - | 1.20 | m | 1 | b | 1.20 | |

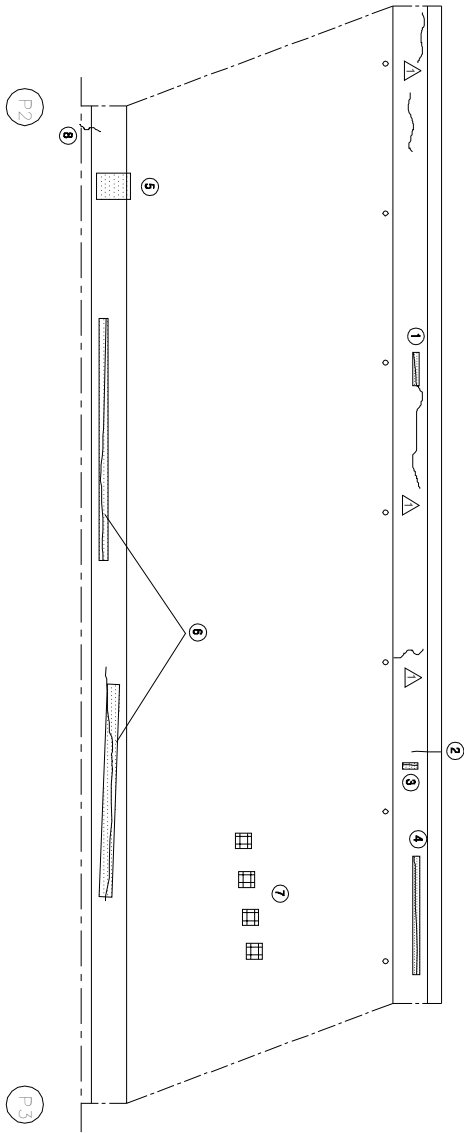
손상 현황 표

| 번호 | 신(N)<br>구(P) | 손상 내용 | 손상 현황 | | | | | | 결함 | | 손상<br>비고 |
|---|---|---|---|---|---|---|---|---|---|---|---|
| 1 | N | 균열부 백터 | 0.2 | 1.0 | - | 1.00 | m | 1 | b | 1.00 | |
| 6 | P | 균열부 백터 | 0.2 | 20.0 | - | 20.00 | m | 2 | b | 40.00 | |

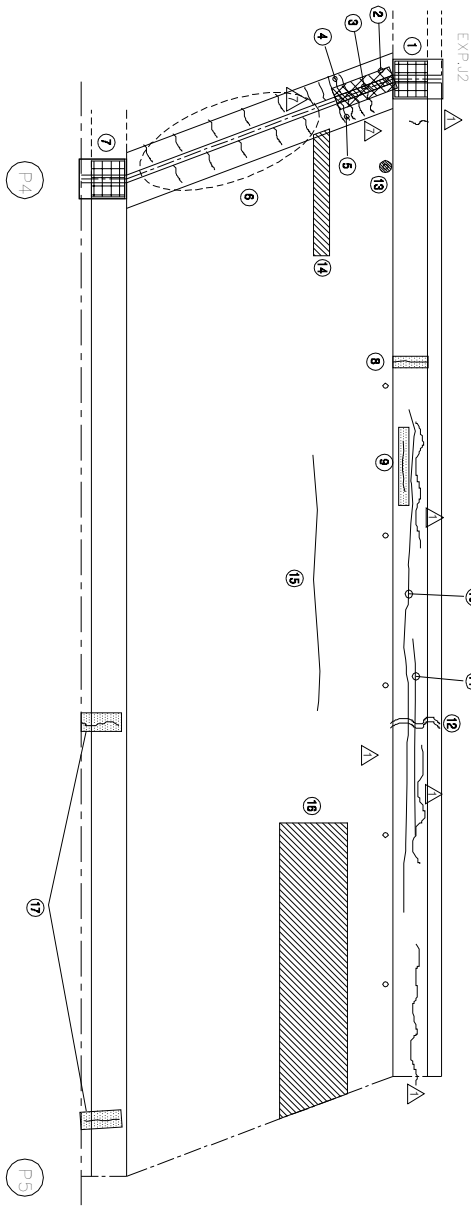
손상 현황 표

| 번호 | 신(N)<br>구(P) | 손상내용 | 손상현황 | | | | | 결함 | | 비고 |
|---|---|---|---|---|---|---|---|---|---|---|
| 6 | P | 후단재 재균열 | 0.2 | 0.4 | - | 0.40 | m | 10 | b | 4.00 |
| 10 | P | 균열 | 0.2 | 20.0 | - | 20.00 | m | 1 | b | 20.00 |

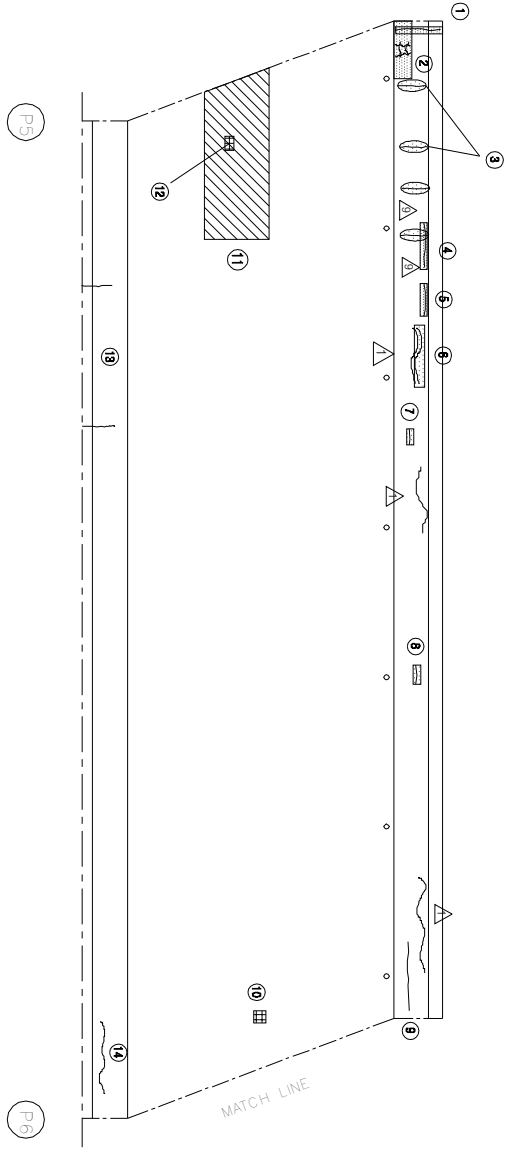
| 번호 | 신(N)<br>구(P) | 손상 내용 | 폭 | 손상현황 | | | 결함 | | 손상<br>비고 | |
|---|---|---|---|---|---|---|---|---|---|---|
| 1 | N | 균열부 백태 (보수부) | 0.3 | 1.2 | - | 1.20 | m | 1 | c | 1.20 |
| 2 | N | 평상 균열/백태 | - | 1.5 | 0.8 | 1.20 | m | 1 | b | 1.20 |
| 9 | N | 균열 | 0.3 | 2.0 | - | 2.00 | m | 1 | c | 2.00 |

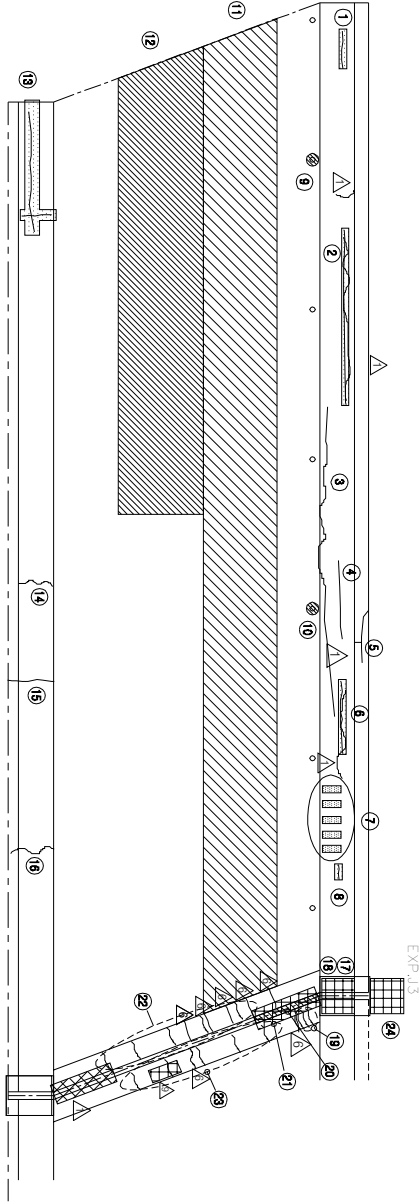
| 번호 | 신(N)<br>구(P) | 손상내용 | 손상현황 | | | | | | 결함 | | 비고 |
|---|---|---|---|---|---|---|---|---|---|---|---|
| 1 | N | 균열부 백터 | 0.2 | 1.0 | - | 1.00 | m | 1 | b | 1.00 | |
| 3 | P | 균열 | 0.2 | 20.0 | - | 20.00 | m | 1 | b | 20.00 | |
| 16 | P | 균열 | 0.7 | 1.5 | - | 1.50 | m | 1 | c | 1.50 | |

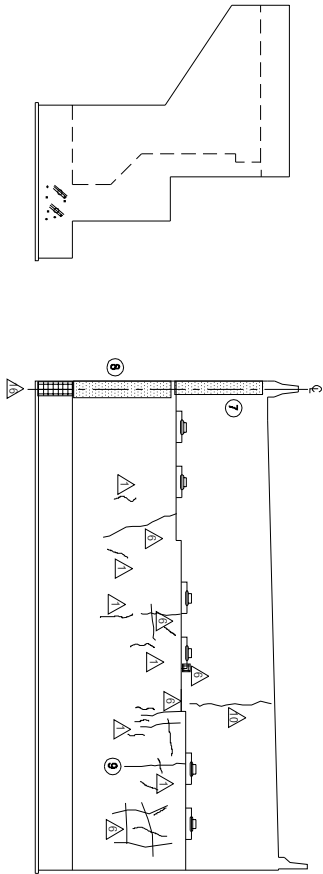
날개벽(좌측)

정면도

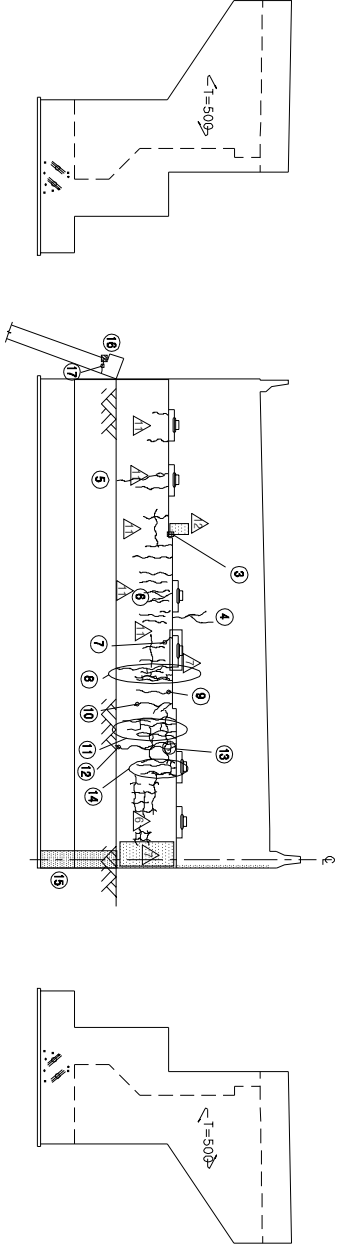
남개벽(좌측)

정면도

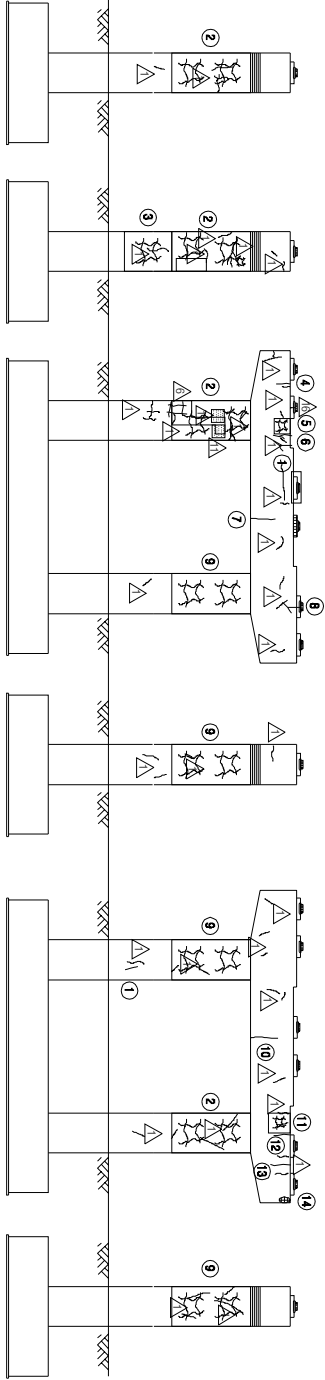
내측면(좌측)

측면도(좌측)

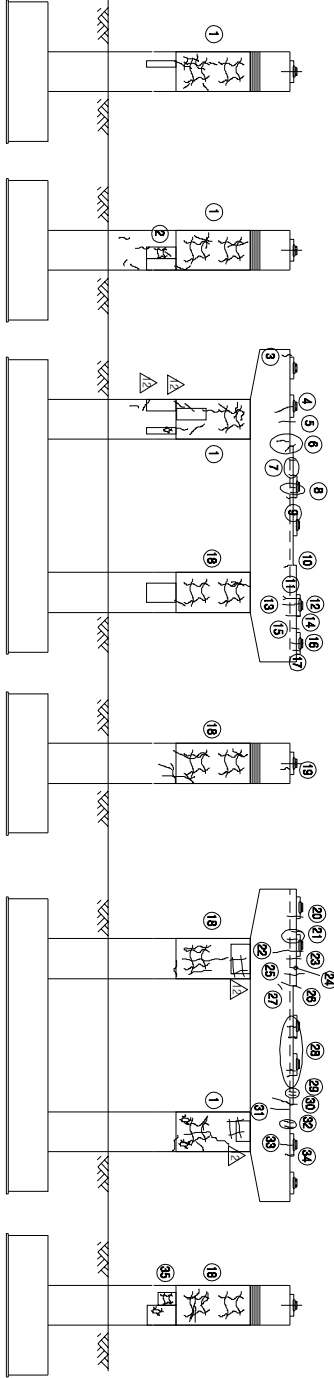
내측면(좌측)

출면도(좌측)

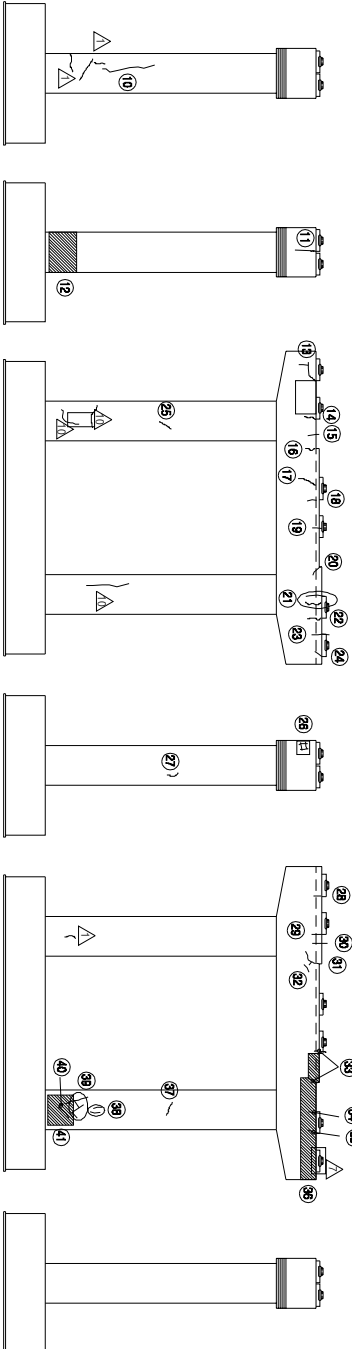
ID : 월연교(부산) - 교각 P4

내측면(좌측)

측면도(좌측)
