ID : 밀양대교(부산) - 교면포장 S1~S2

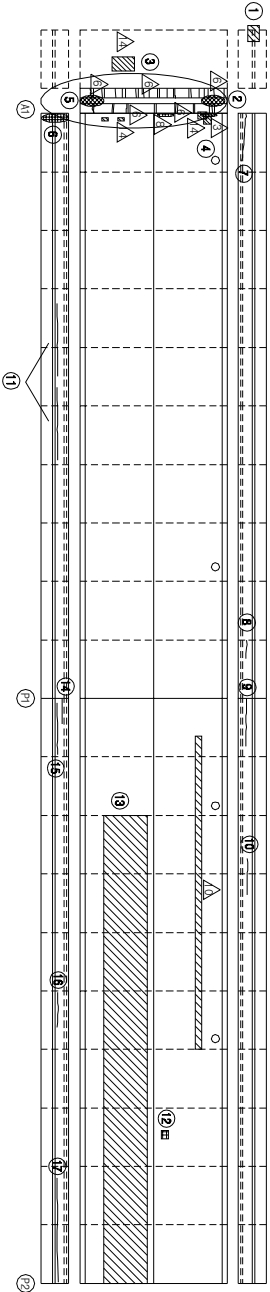
손 상 현 황 표

| 번호 | 신(N)<br>구(P) | 손상내용 | 손상현황 | | | | | | 결함 | | 손상<br>비고 |
| 1 | P | 형상불규칙 | - | 0.3 | 0.3 | 0.09 | m <sup>3</sup> | 1 | b | 0.09 | |
| 2 | P | 유간부 토사침적 | - | 2.5 | - | 2.50 | m | 1 | b | 2.50 | |
| 3 | N | 충돌차재결함 | 0.2 | 0.6 | - | 0.60 | m | 24 | b | 14.40 | |
| 4 | N | 아스콘 파손 | - | 0.5 | 0.8 | 0.40 | m <sup>2</sup> | 1 | b | 0.40 | |

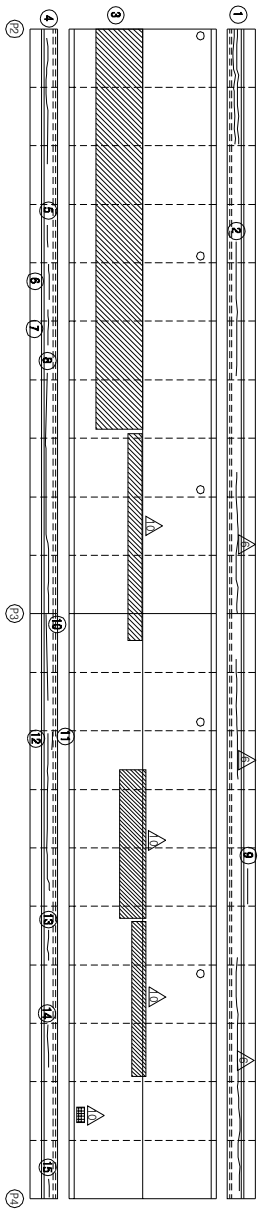
손상 현황 표

| 번호 | 구(P) | 신(N) | 손상내용 | 손상현황 | | | | | 결함 | | 손상<br>비고 |
|---|---|---|---|---|---|---|---|---|---|---|---|
| 1 | P | | 균열 | 0.2 | 10.0 | - | 10.00 | m | 1 | b | 10.00 |
| 2 | P | | 균열부 배면 | 0.1 | 15.0 | - | 15.00 | m | 1 | b | 15.00 |

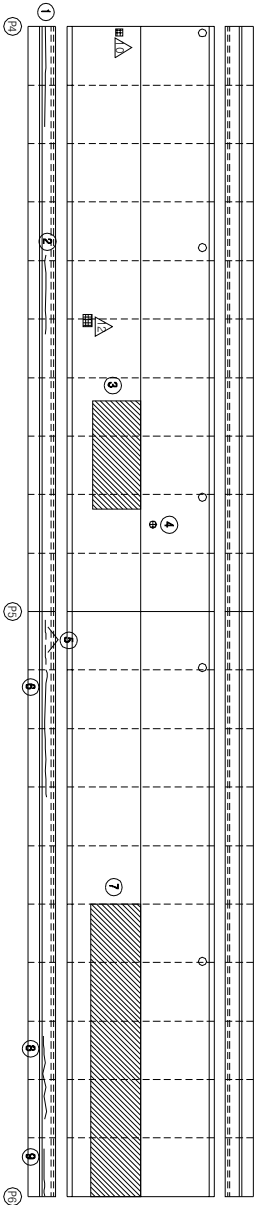
손상 현황 표

| 번호 | 구(P) | 신(N) | 손상내용 | 손상현황 | | | 결함 | | 손상 | 비고 |
|---|---|---|---|---|---|---|---|---|---|---|
| 1 | P | | 균열 | 0.2 | 8.0 | - | 8.00 | m | 1 | b |

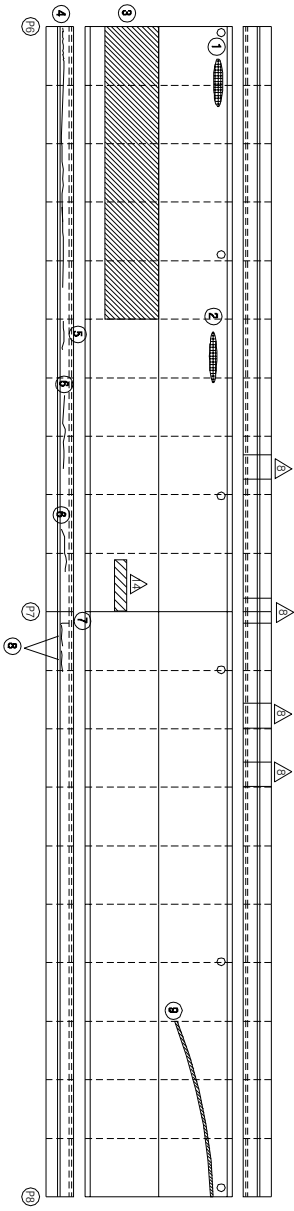
| 번호 | 구(P) | 신(N) | 손상내용 | 손상현황 | | | | | 결함 | | 손상<br>비고 | |
| 4 | P | | 균열 | 0.2 | 23.0 | - | 23.00 | m | 1 | b | 23.00 | |

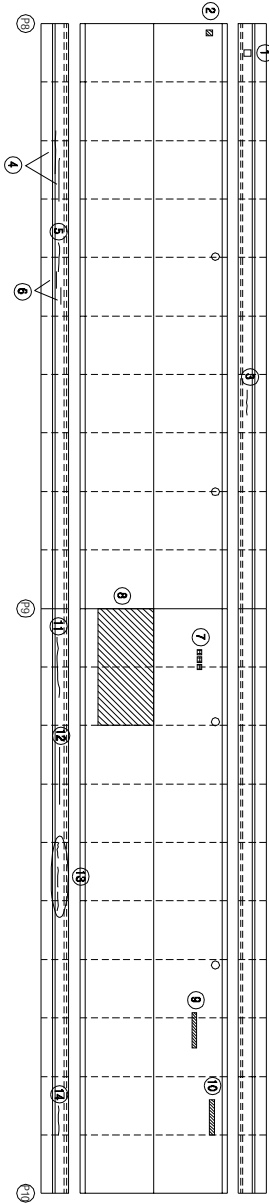
손상 현황 표

| 번호 | 구(P) | 신(N) | 손상내용 | 손상현황 | | | 결함 | | 손상 | 비고 |
|---|---|---|---|---|---|---|---|---|---|---|
| 3 | P | | 균열 | 0.1 | 1.0 | - | 1.00 | m | 1 | b |

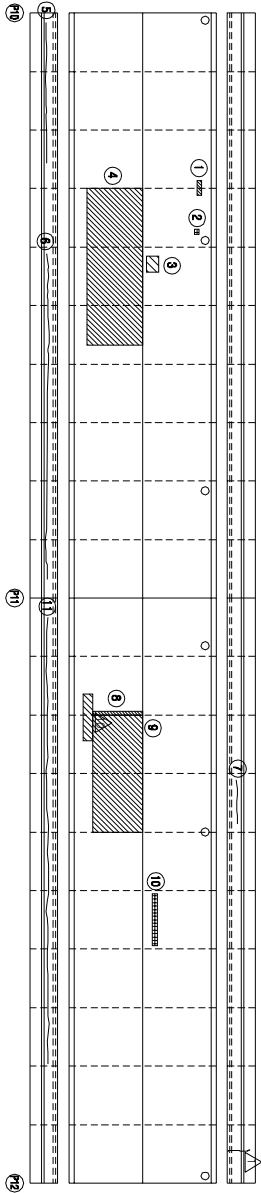
손상 현황 표

| 번호 | 구(P) | 신(N) | 손상내용 | 손상현황 | | | | | 결함 | | 손상<br>비고 | |
|---|---|---|---|---|---|---|---|---|---|---|---|---|
| 5 | P | | 균열 | 0.2 | 12.0 | - | 12.00 | m | 1 | b | 12.00 | |

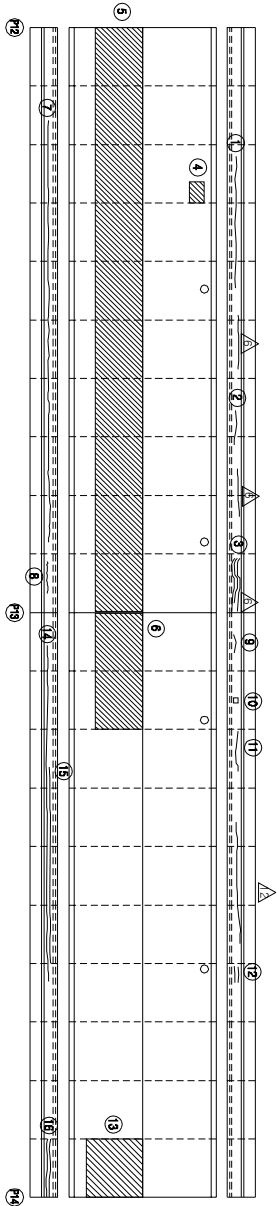
| 번호 | 신(N)<br>구(P) | 손상내용 | 손상현황 | | | | | 결함 | | 손상<br>비고 |
| 1 | P | 균열 | 0.1 | 11.0 | - | 11.00 | m | 1 | b | 11.00 |

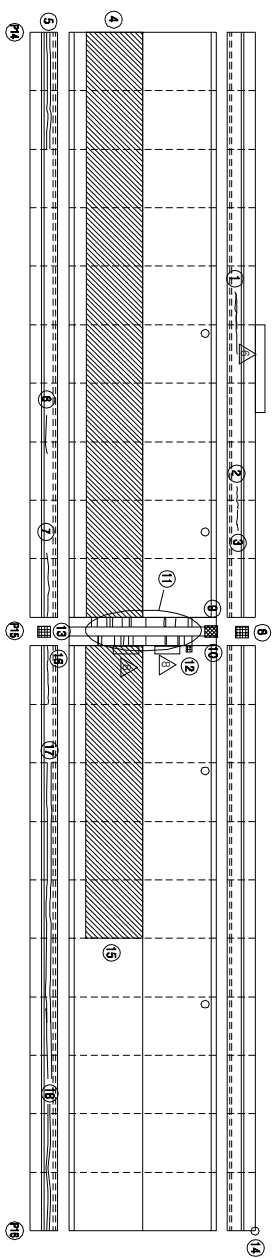
손상 현황 표

| 번호 | 구(P) | 신(N) | 손상내용 | 손상현황 | | | 결함 | | 손상 | 비고 |
|---|---|---|---|---|---|---|---|---|---|---|
| 1 | P | | 균열 | 0.1 | 2.0 | - | 2.00 | m | 1 | b |

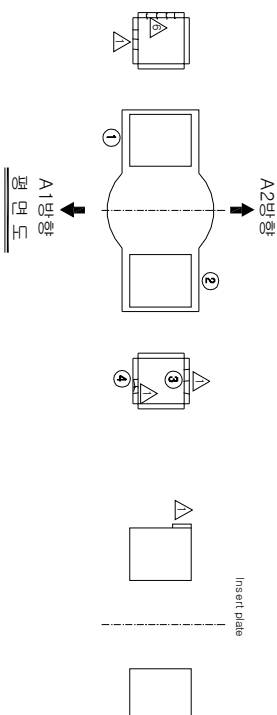
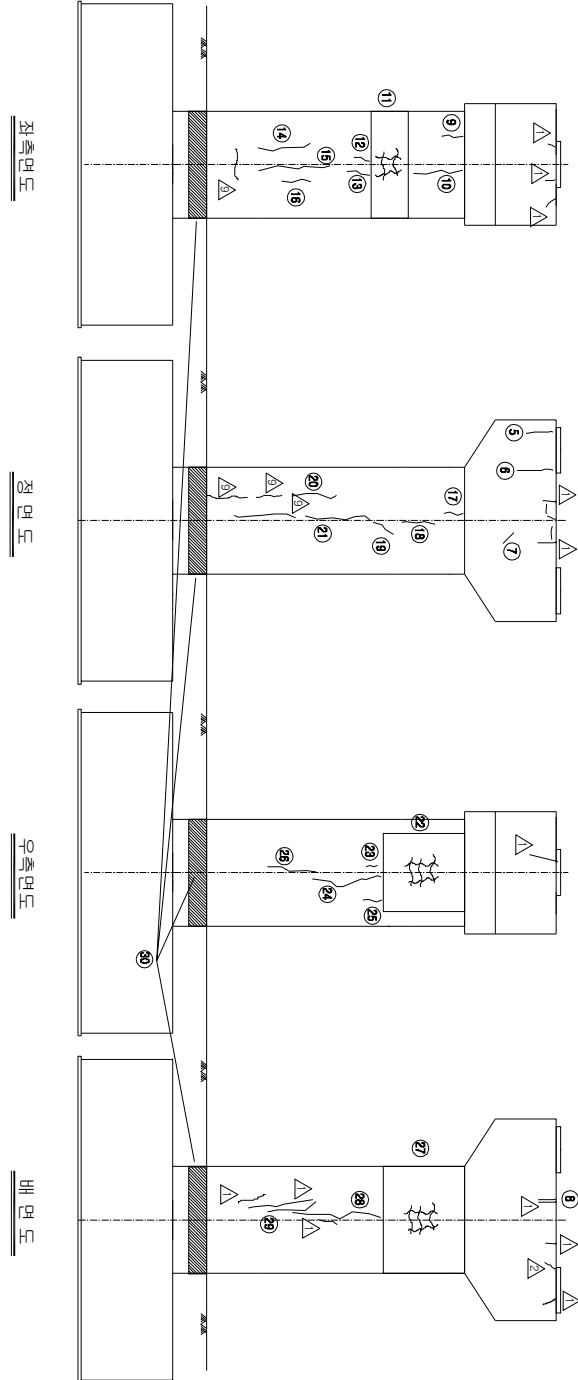
10 : 밀양대교(부산) - 교각 P8

| 손상 현황 표 | | | | | | | | | |

주: 손상의 길이 및 너비는 「㎢」이며, 균열의 폭은 「㎜」임

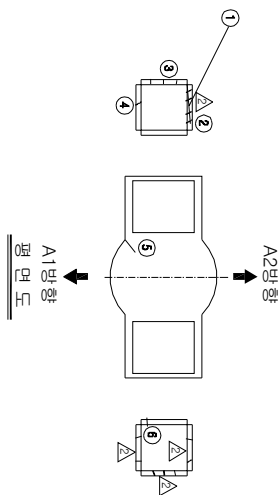
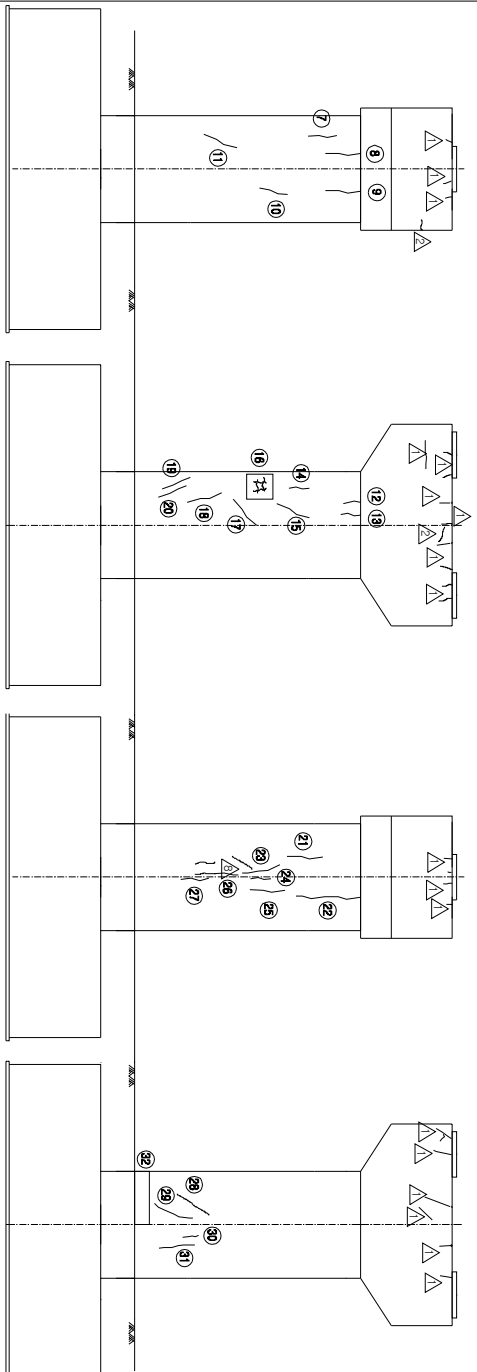
10 : 밀양대교(부산) - 교각 P10

손상 현황 표

주: 손상의 길이 및 너비는 「㎝」이며, 균열의 폭은 「㎜」임

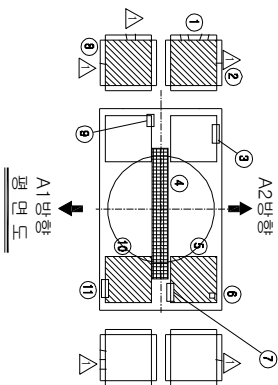
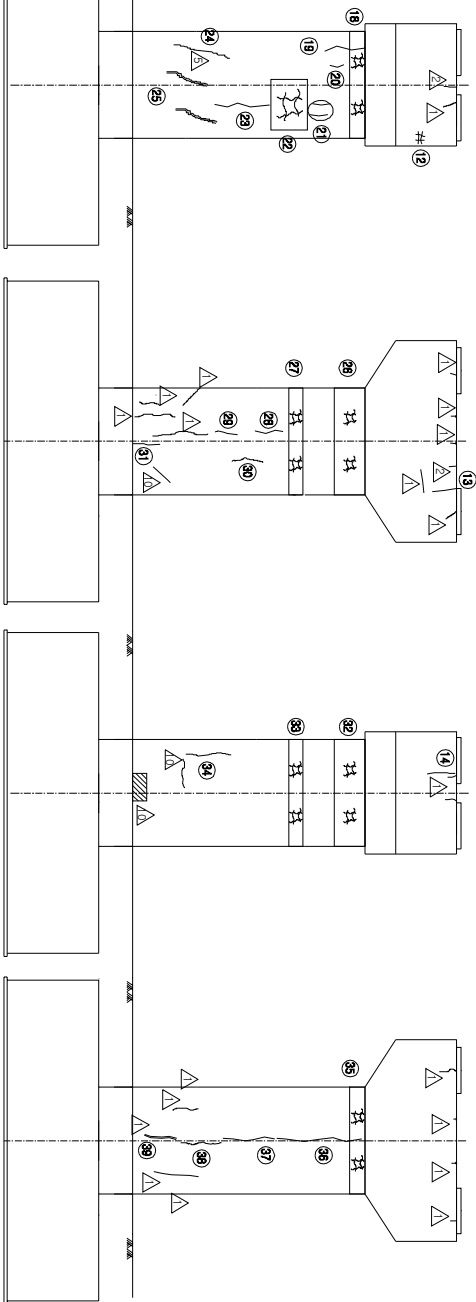
A1방향  
평면도

좌측면도

정면도

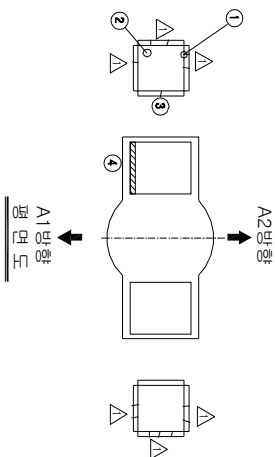
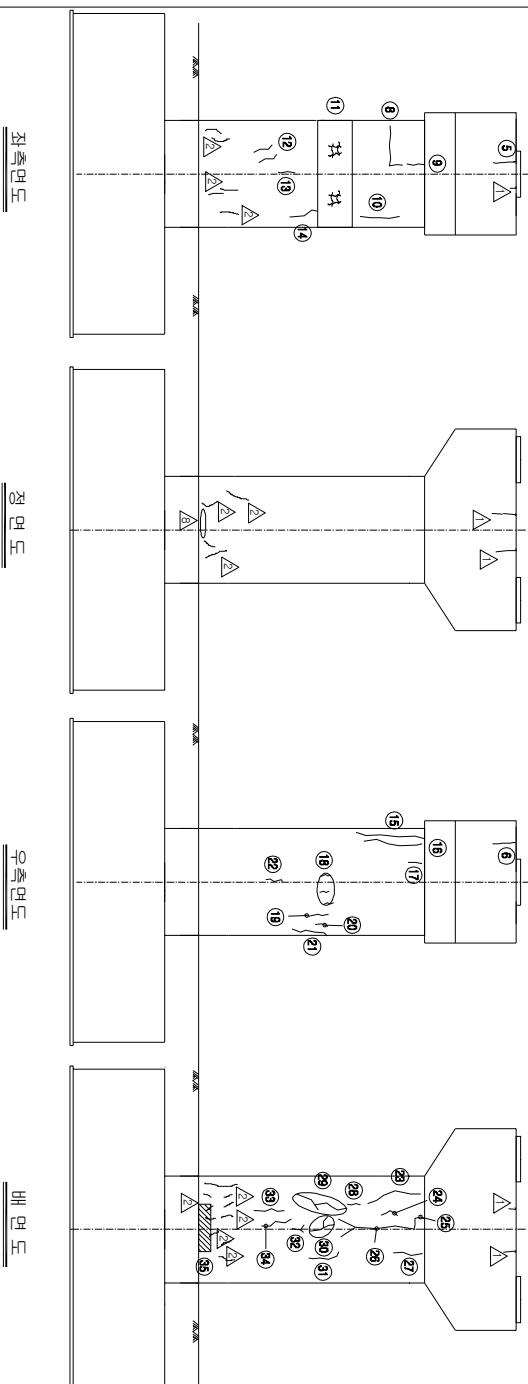
10 : 밀양대교(부산) - 교각 P23

⑦ : 정감로 이물침 위치(조류 동지)
