10 : 낙동대교(대구) - 교면포장 - S1

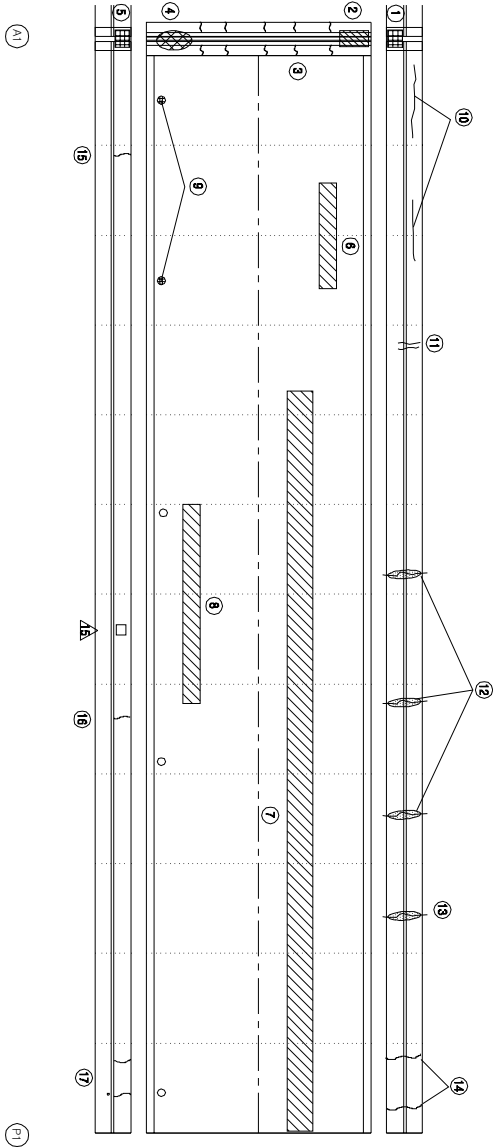
손상 현황 표

| 번호 | 구(P) | 신(N) | 손상내용 | 손상현황 | | | | 결함 | | 손상 | 비고 |
| 1 | P | P | 차수면 양커블트 합력(니트) | - | - | 1.00 | EA | 1 | b | 1.00 | |
| 2 | N | N | 유간부 이물질 퇴적 | - | 1.5 | - | 1.50 | m | 1 | b | 1.50 |
| 3 | P | P | 후타재 균열 | 0.2 | 5.0 | - | 5.00 | m | 1 | b | 5.00 |
| 4 | P | P | 유간부 이물질 퇴적 | - | 5.0 | - | 5.00 | m | 1 | b | 5.00 |
| 5 | P | P | 차수면 양커블트 합력/층링 | - | - | 1.00 | EA | 3 | b | 3.00 | |
| 6 | N | N | 라벨링 | - | 1.0 | 4.0 | m <sup>2</sup> | 1 | b | 4.00 | |

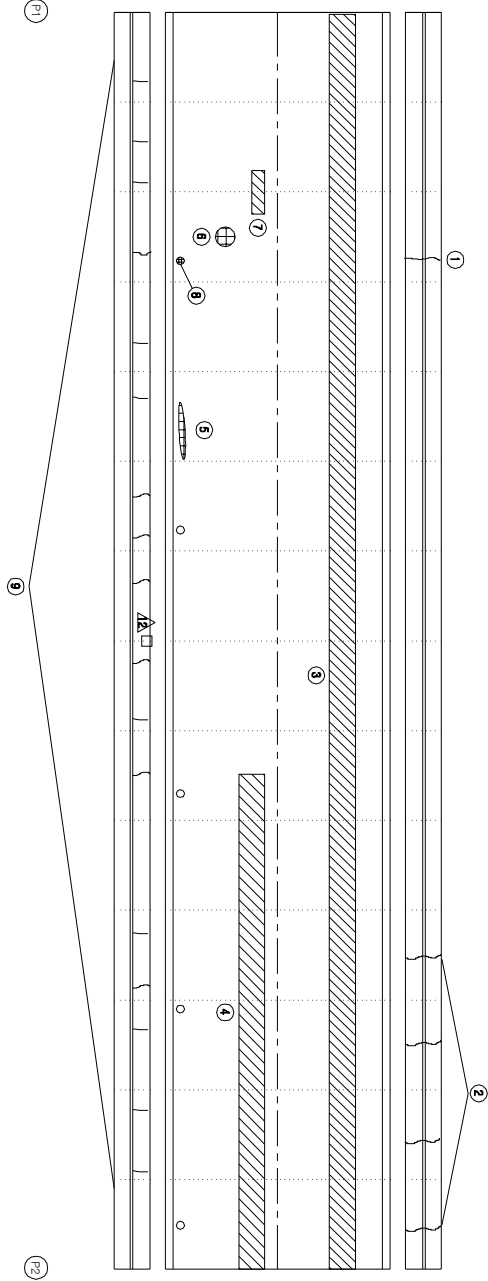
| 번호 | (N) | 구(P) | 손상내용 | 손상현황 | | | | | | 결함 | | 손상 | 비고 |
| 1 | P | | 균열 | 0.3 | 2.0 | - | 2.00 | m | 1 | c | 2.00 | | |
| 2 | P | | 균열 | 0.3 | 4.0 | - | 4.00 | m | 1 | c | 4.00 | | |
| 9 | P | | 균열 | 0.3 | 17.0 | - | 17.00 | m | 1 | b | 17.00 | | |

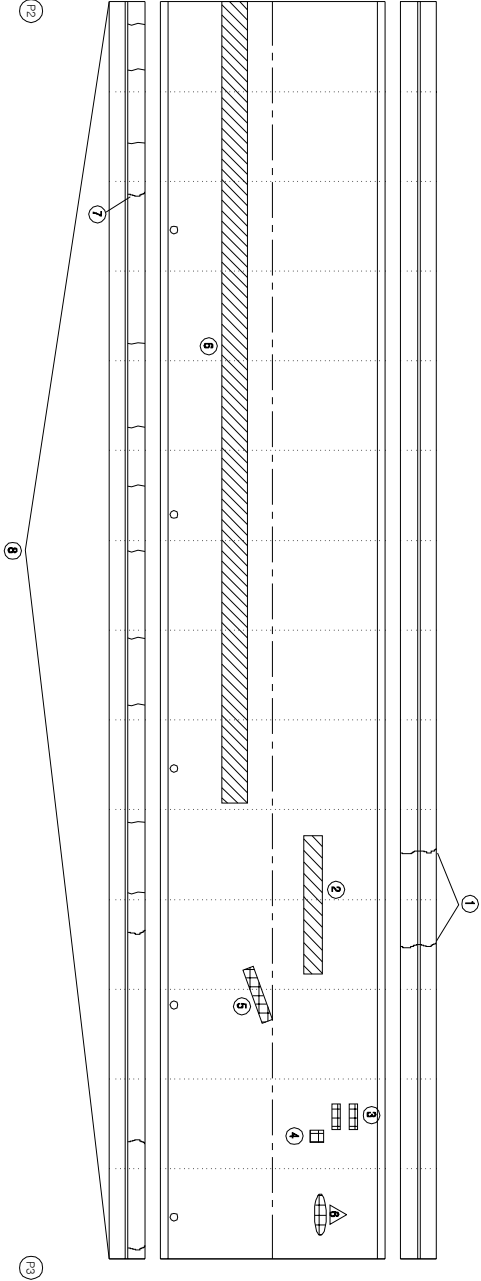
| 번호 | 신(N)<br>구(P) | 손상내용 | 손상현황 | | | | | | 결함 | | 손상<br>비고 |
| 1 | P | 균열 | 0.3 | 2.0 | - | 2.00 | m | 1 | c | 2.00 | |
| 7 | P | 균열 | 0.3 | 1.0 | - | 1.00 | m | 1 | c | 1.00 | |
| 8 | P | 균열 | 0.3 | 14.0 | - | 14.00 | m | 1 | c | 14.00 | |

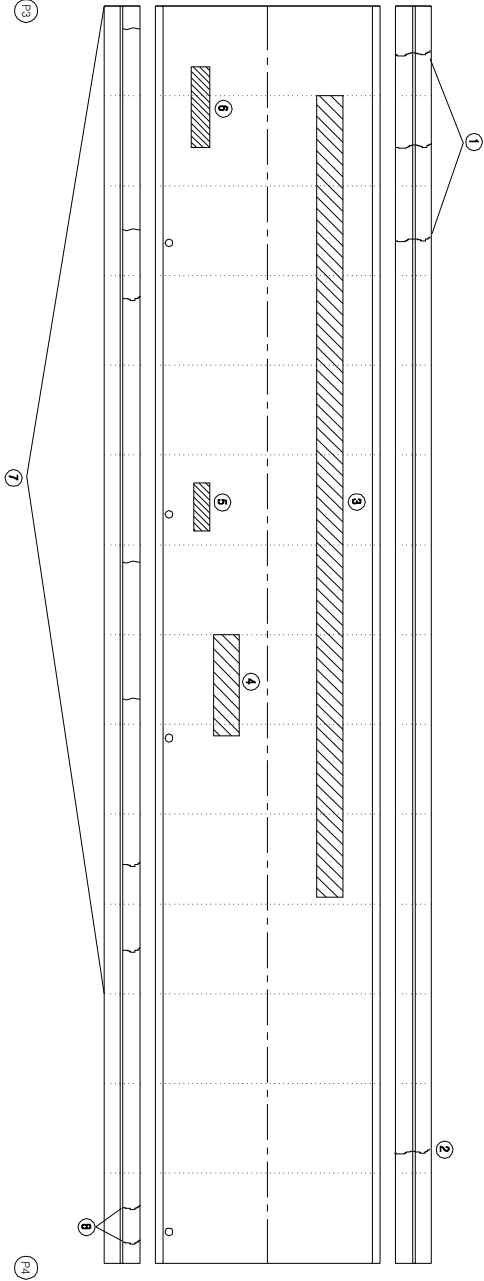
손상 현황 표

| 번호 | 구(P) | 신(N) | 손상내용 | 손상현황 | | | 결함 | | 손상 | 비고 |
| 1 | P | | 균열 | 0.3 | 3.0 | - | 3.00 | m | 1 | c |
| 2 | P | | 균열 | 0.3 | 2.0 | - | 2.00 | m | 1 | c |
| 7 | P | | 균열 | 0.3 | 7.0 | - | 7.00 | m | 1 | c |
| 8 | P | | 균열 | 0.3 | 2.0 | - | 2.00 | m | 1 | c |

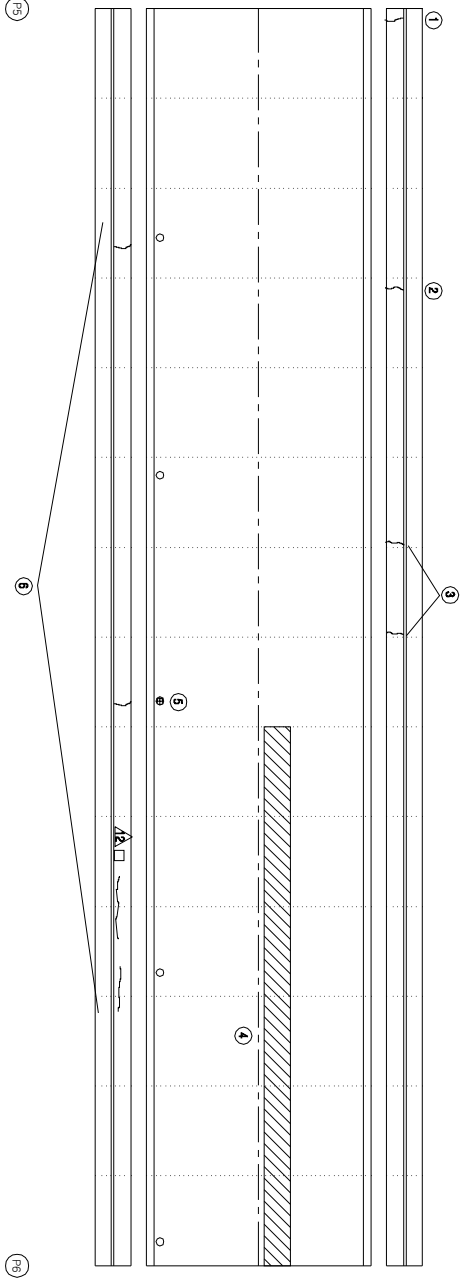
손상 현황 표

| 번호 | 구(P) | 신(N) | 손상내용 | 손상현황 | | | | | 결함 | | 손상 | 비고 |
| 1 | P | | 균열 | 0.3 | 1.0 | - | 1.00 | m | 1 | c | 1.00 | |
| 2 | N | | 균열 | 0.2 | 1.0 | - | 1.00 | m | 1 | b | 1.00 | |
| 3 | N | | 균열 | 0.2 | 1.0 | - | 1.00 | m | 2 | b | 2.00 | |
| 6 | P | | 균열 | 0.3 | 4.5 | - | 4.50 | m | 1 | c | 4.50 | |

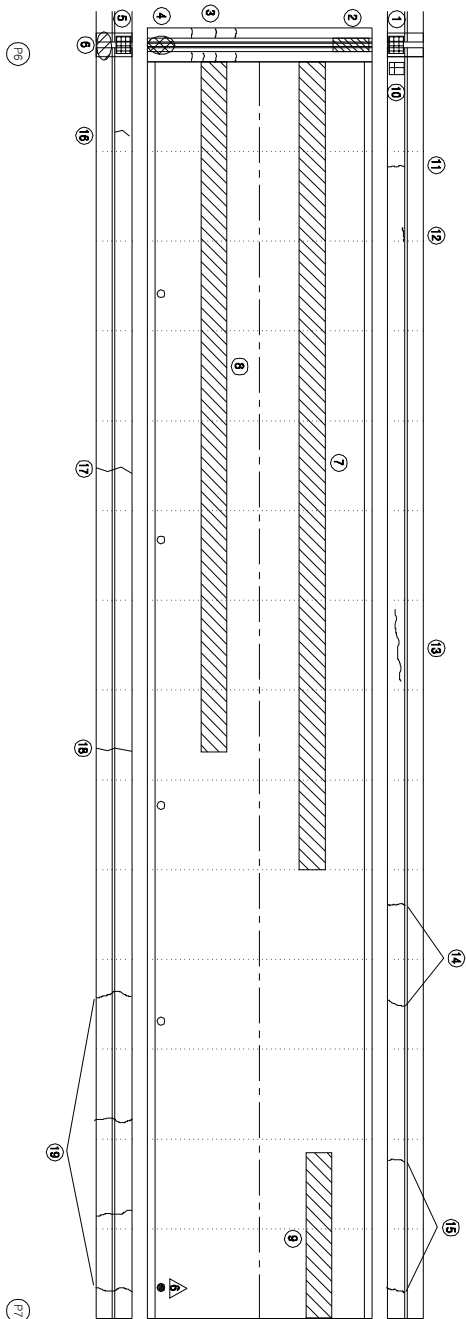
| 번호 | 구(N) | 손상내용 | 손상현황 | | | 결함 | | 손상 | 비고 |
| 3 | P | 후타재 균열 | 0.2 | 3.5 | - | 3.50 | m | 1 | b |
| 11 | N | 균열 | 0.2 | 1.0 | - | 1.00 | m | 1 | b |
| 12 | N | 균열 | 0.1 | 0.8 | - | 0.80 | m | 1 | b |
| 13 | N | 균열 | 0.2 | 2.0 | - | 2.00 | m | 1 | b |
| 14 | N | 균열 | 0.2 | 1.0 | - | 1.00 | m | 2 | b |

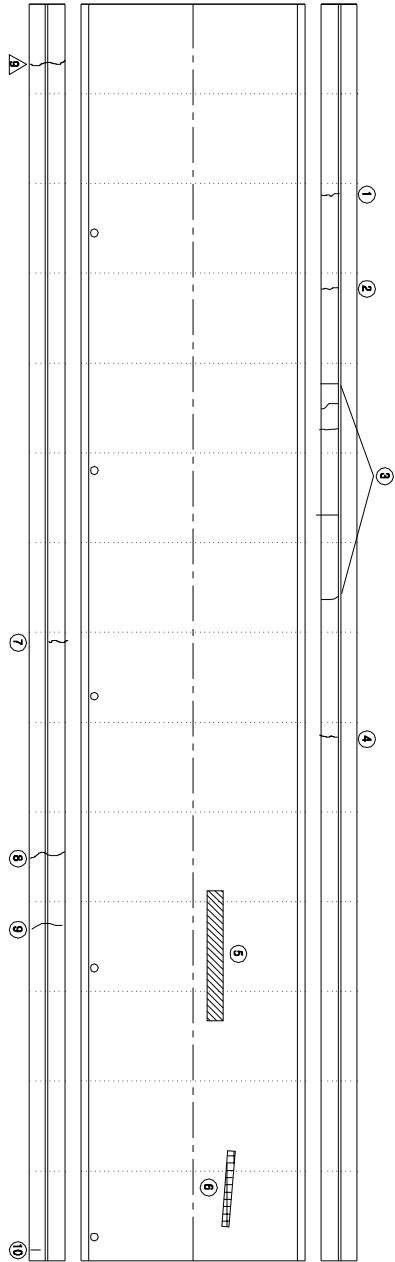
손상 현황 표

| 번호 | 신(N)<br>구(P) | 손상내용 | 손상현황 | | | | | 결함 | | 손상<br>비고 |
| 1 | N | 균열 | 0.2 | 1.0 | - | 1.00 | m | 1 | b | 1.00 |
| 2 | N | 균열 | 0.3 | 1.0 | - | 1.00 | m | 1 | c | 1.00 |
| 3 | P | 균열 | 0.3 | 5.0 | - | 5.00 | m | 1 | c | 5.00 |
| 4 | N | 균열 | 0.3 | 1.0 | - | 1.00 | m | 1 | c | 1.00 |

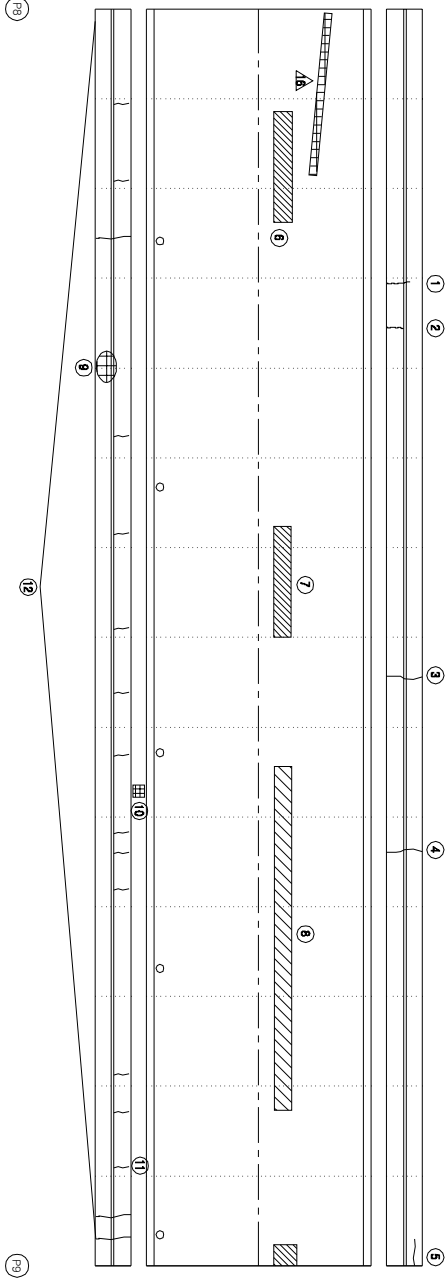
| 번호 | 구(P) | 신(N) | 손상내용 | 손상현황 | | | | | 결함 | | 손상<br>비고 | |
| 1 | N | | 균열 | 0.3 | 1.0 | - | 1.00 | m | 1 | c | 1.00 | |
| 2 | N | | 균열 | 0.2 | 1.0 | - | 1.00 | m | 1 | b | 1.00 | |
| 3 | P | | 균열 | 0.3 | 2.0 | - | 2.00 | m | 1 | c | 2.00 | |
| 4 | P | | 균열 | 0.3 | 2.0 | - | 2.00 | m | 1 | c | 2.00 | |
| 12 | P | | 균열 | 0.3 | 15.0 | - | 15.00 | m | 1 | c | 15.00 | |

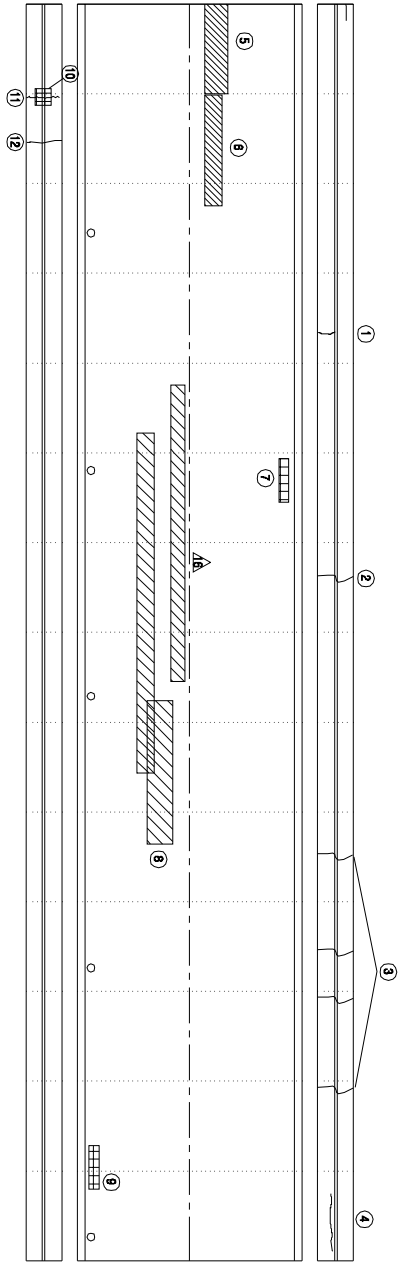
손상 현황 표

| 번호 | 신(N)<br>구(P) | 손상내용 | 손상현황 | | | | | 결함 | | 손상<br>비고 |
| 1 | N | 균열 | 0.2 | 1.0 | - | 1.00 | m | 1 | b | 1.00 |
| 2 | P | 균열 | 0.3 | 2.0 | - | 2.00 | m | 1 | c | 2.00 |
| 3 | P | 균열 | 0.3 | 4.0 | - | 4.00 | m | 1 | c | 4.00 |
| 4 | P | 균열 | 0.3 | 1.2 | - | 1.20 | m | 1 | c | 1.20 |

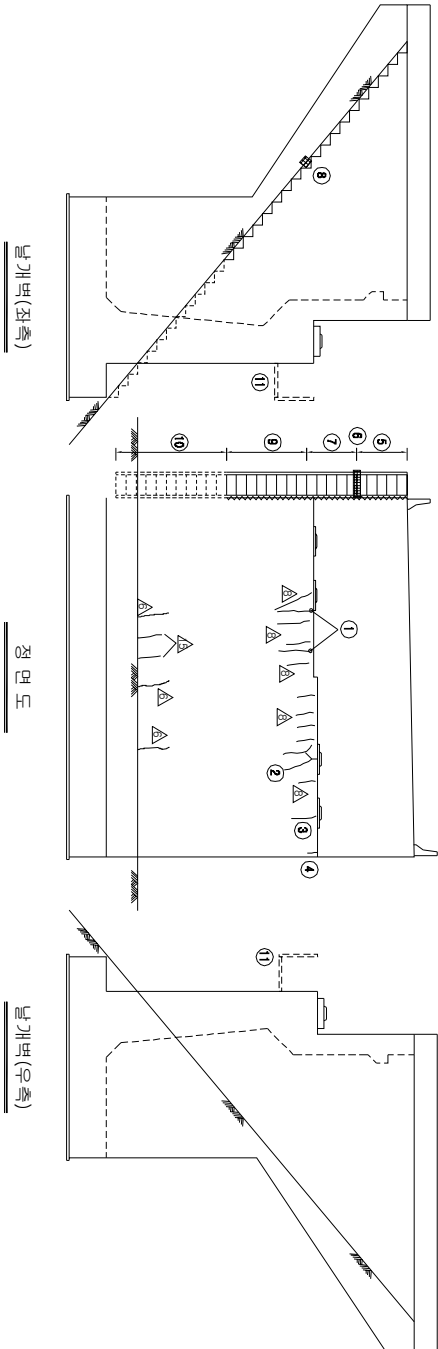
10 : 낙동대교(대구) - 교대 - A1

| 손상 현황 표 | | | | | | | | | |

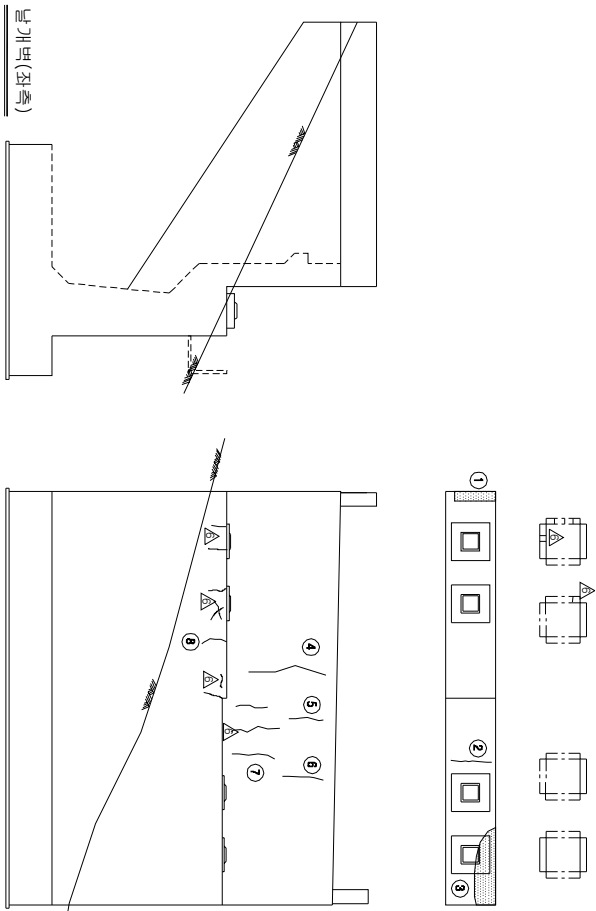
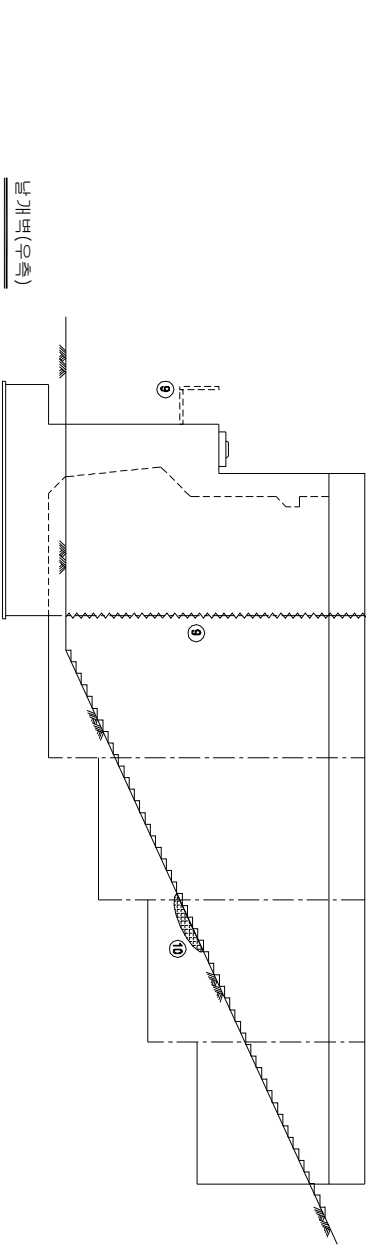
10 : 낙동대교(대구) - 교대 - A2

정면도

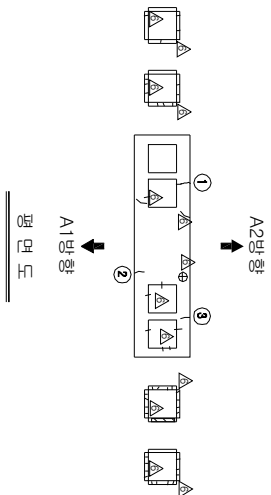
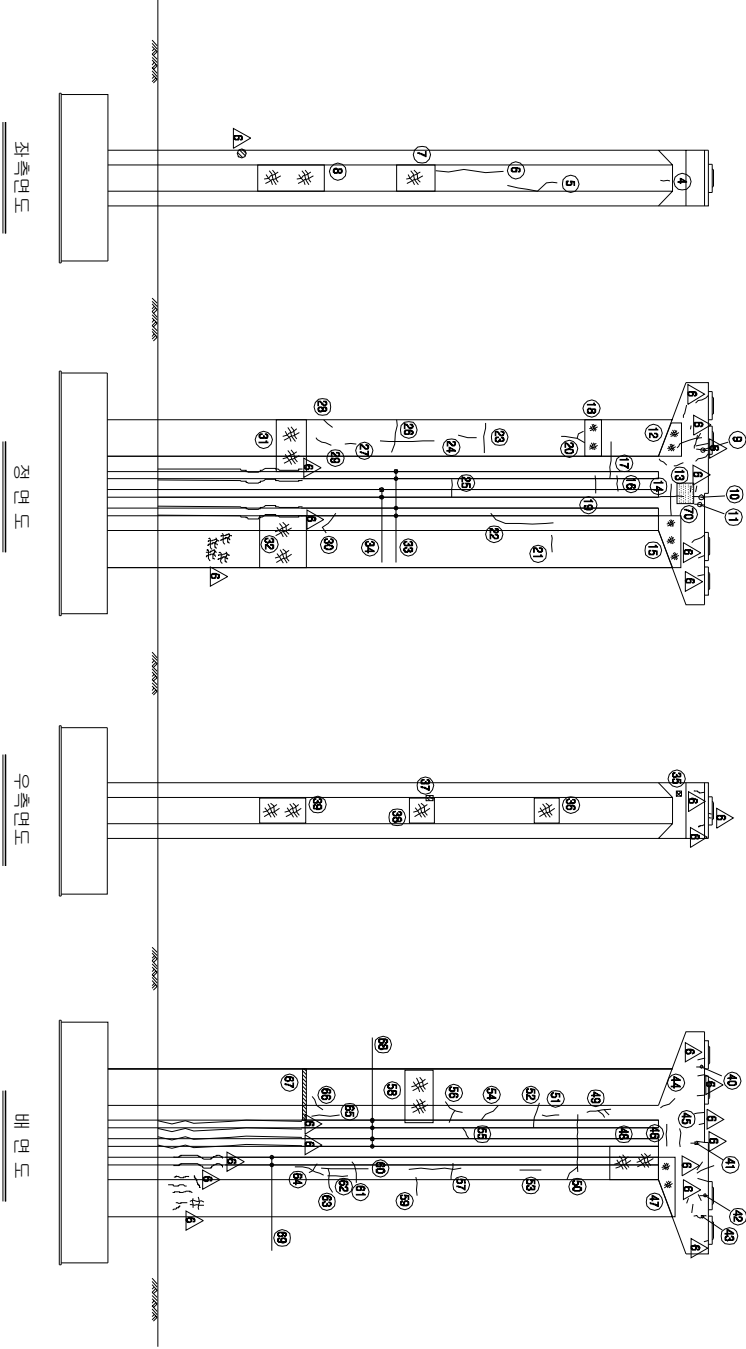
10 : 낙동대교(대구) - 교각 - P9 (2/2)

| 손상현황표 | | | | | | | | | |

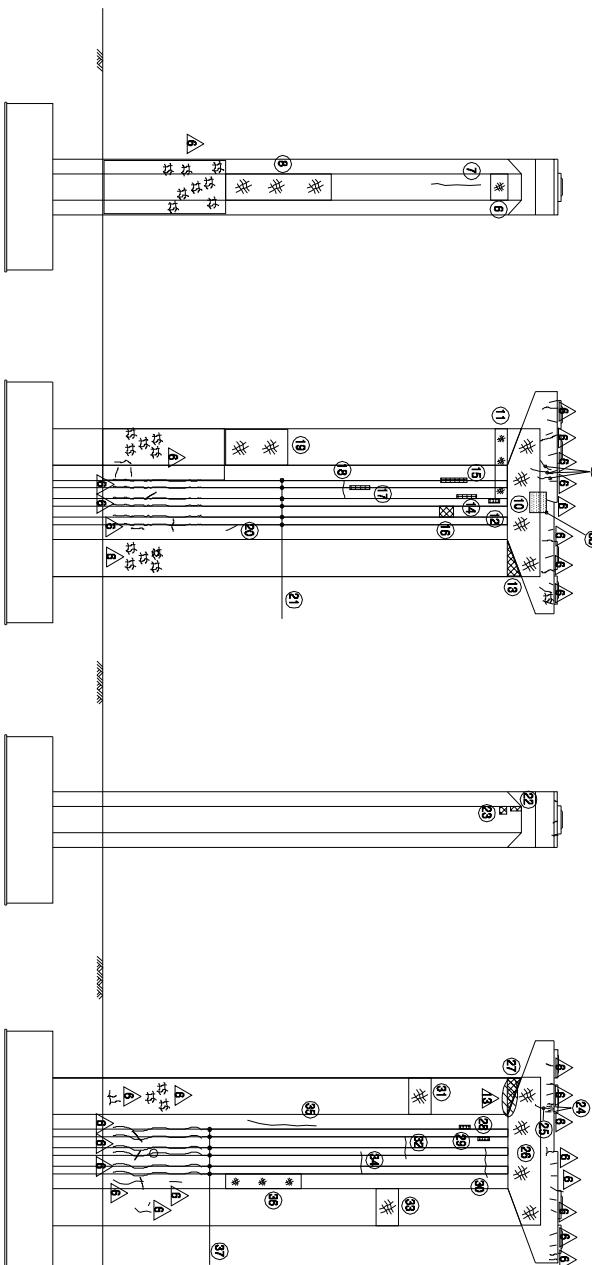
A1방향  
평면도

손상 현황 표

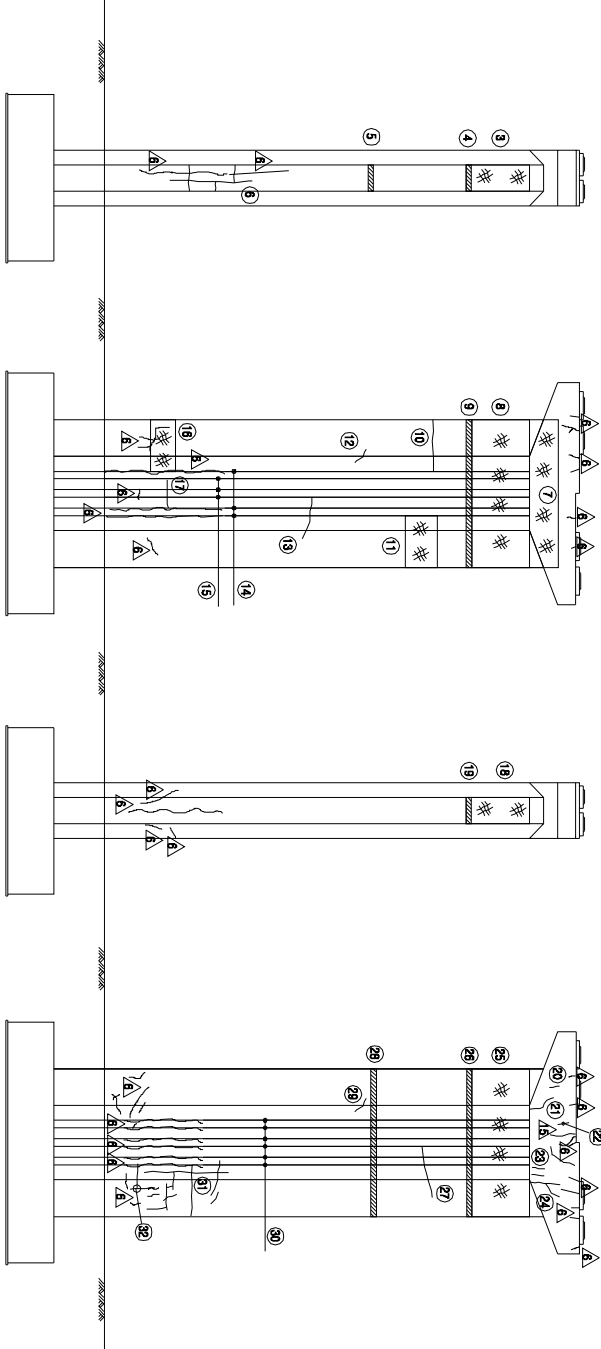
A1방향  
평면도

| 번호 | 신(N)<br>구(P) | 손상 내용 | 손상 현황 | | | | | 결함 | | 비고 |

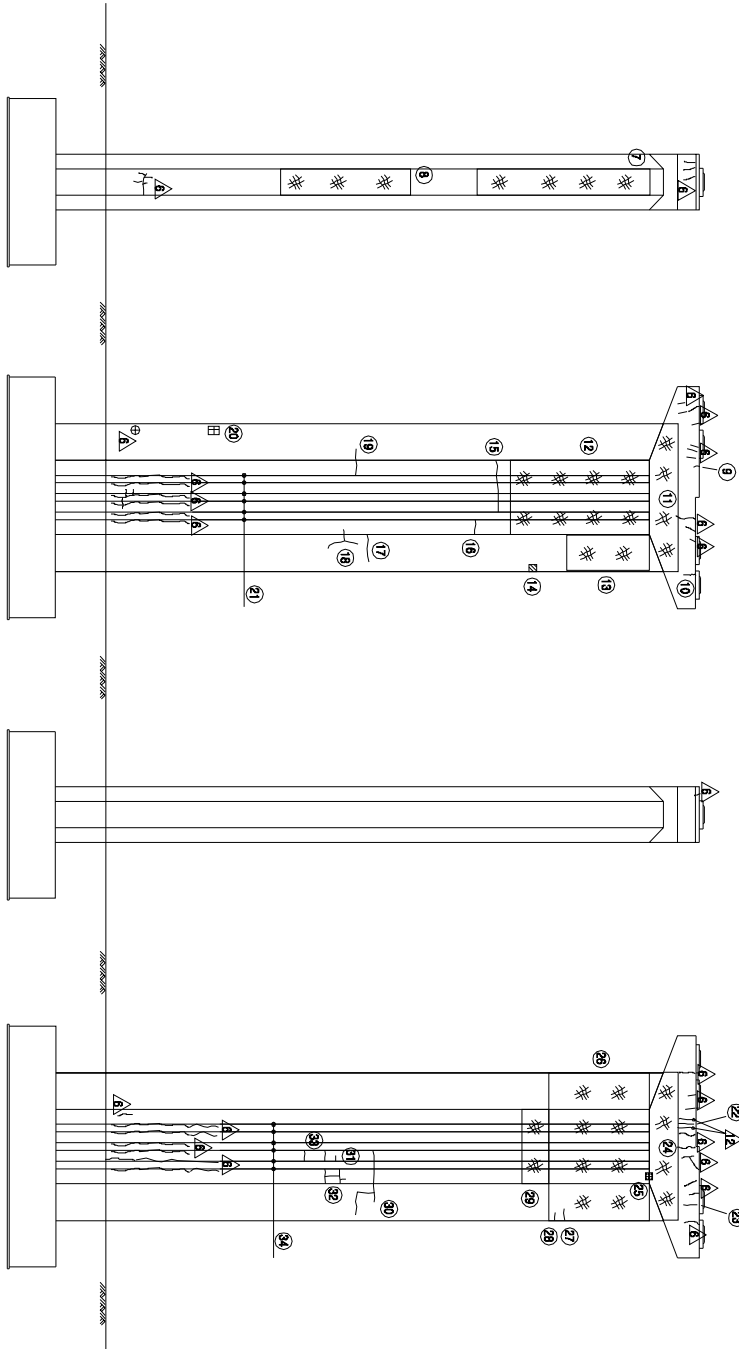
A1 방향 평면도 (Plan view in A1 direction)

손상 현황 표
