10 : 낙동대교(부산) - 교면포장 - S1

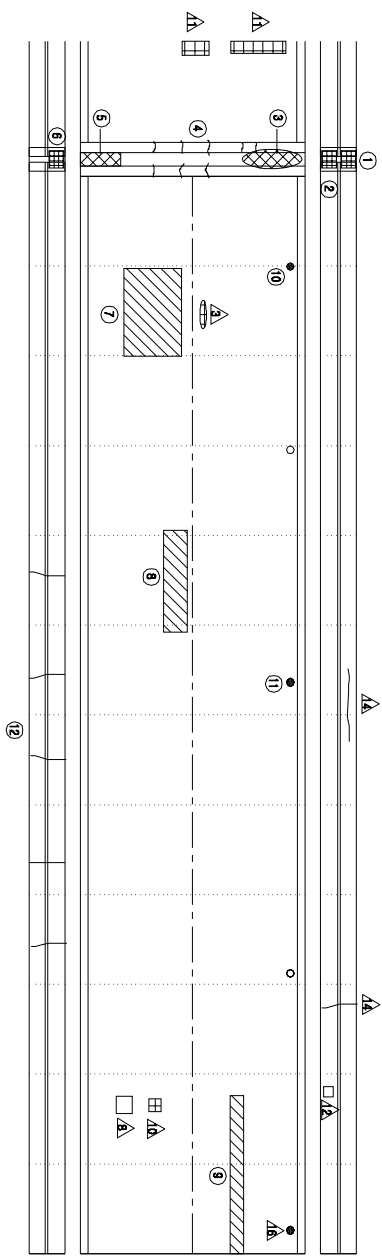
손 상 현 황 표

| 번호 | 구(P) | 신(N) | 손상내용 | 손상현황 | | | 결함 | | 손상 | 비고 |
|---|---|---|---|---|---|---|---|---|---|---|
| 1 | P | | 자수반 앵커볼트/너트 탈락 | - | - | 1.00 | EA | 3 | b | 3.00 |
| 2 | P | | 자수반 앵커볼트/너트 탈락 | - | - | 1.00 | EA | 4 | b | 4.00 |
| 3 | P | | 유간부 이동철 위력 | - | 2.5 | - | 2.50 | m | 1 | b |

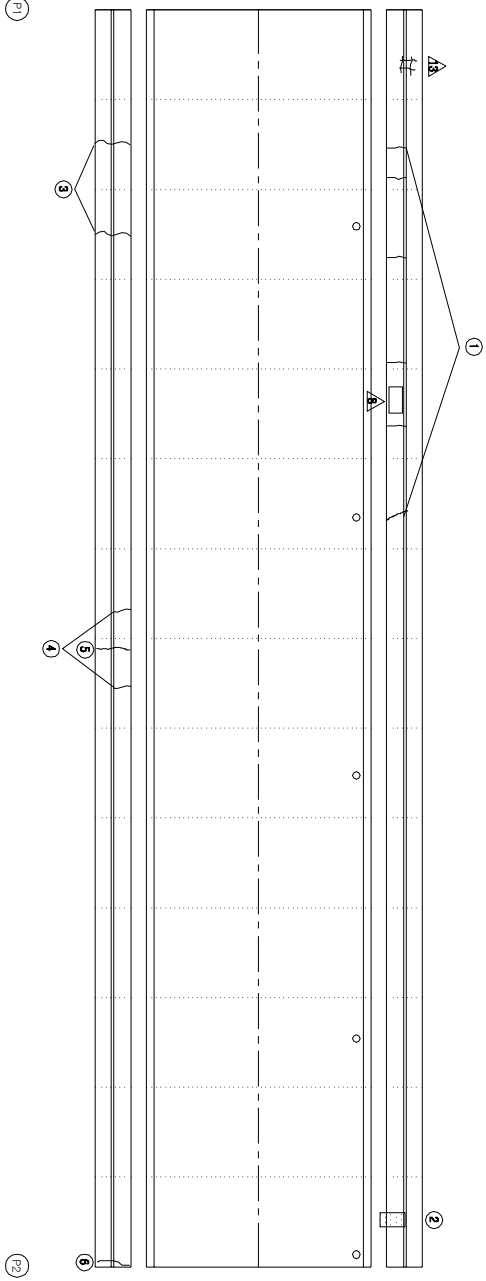
손상 현황 표

| 번호 | 구(P) | 신(N) | 손상내용 | 손상현황 | | | | | | 결함 | | 손상 | 비고 |
|---|---|---|---|---|---|---|---|---|---|---|---|---|---|
| 1 | P | | 균열 | 0.2 | 5.0 | - | 5.00 | m | 1 | b | 5.00 | | |
| 3 | P | | 균열 | 0.3 | 2.2 | - | 2.20 | m | 1 | c | 2.20 | | |

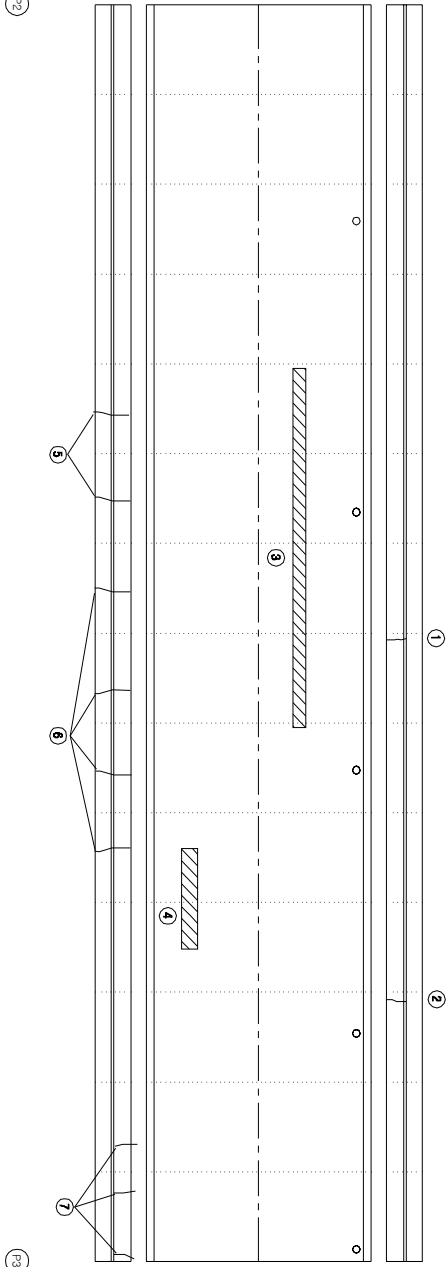
손상 현황 표

| 번호 | 구(P) | 신(N) | 손상내용 | 손상현황 | | | | | 결함 | | 손상<br>비고 | |
|---|---|---|---|---|---|---|---|---|---|---|---|---|
| 1 | P | | 균열 | 0.2 | 1.0 | - | 1.00 | m | 1 | b | 1.00 | |

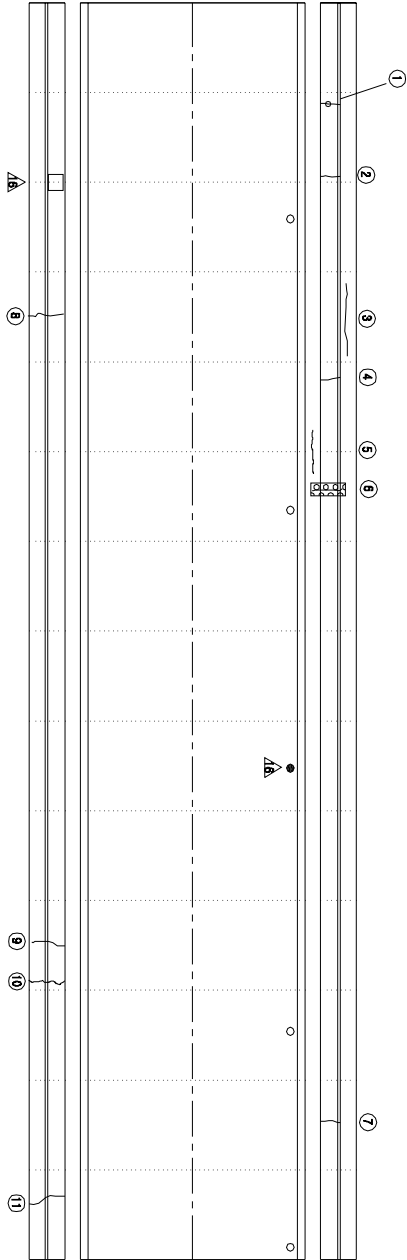
손상 현황 표

| 번호 | 신(N)<br>구(P) | 손상내용 | 손상현황 | | | | | 결함 | | 손상<br>비고 |
|---|---|---|---|---|---|---|---|---|---|---|
| 1 | P | 균열 | 0.3 | 1.0 | - | 1.00 | m | 1 | c | 1.00 |
| 6 | P | 균열부 박탈 | 0.3 | 1.2 | - | 1.20 | m | 1 | c | 1.20 |

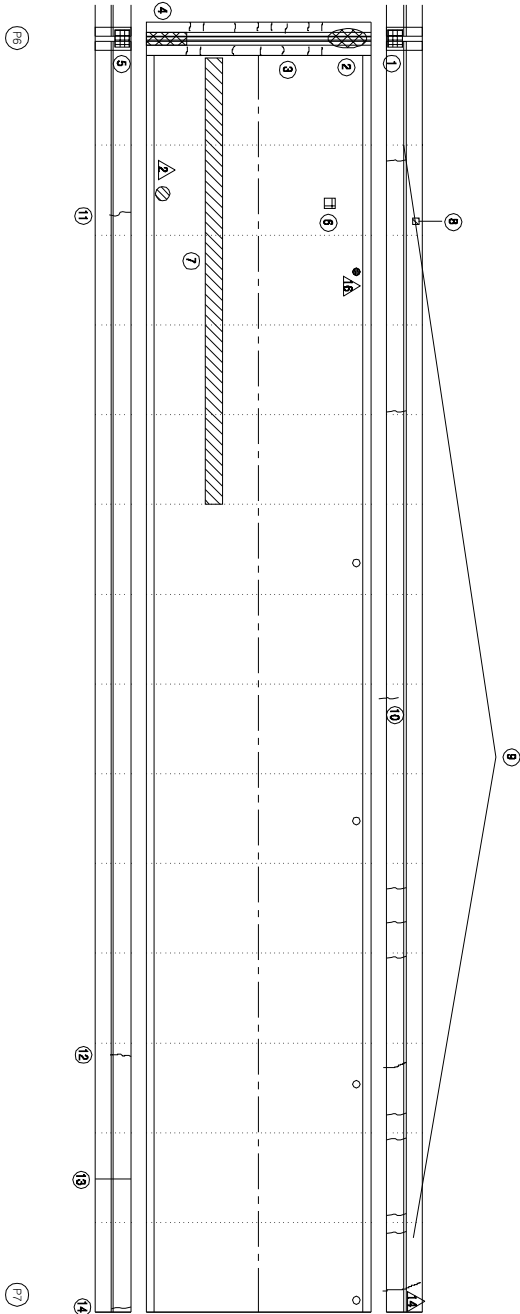
손상 현황 표

| 번호 | 구(P) | 신(N) | 손상내용 | 손상현황 | | | | 결함 | | 손상 | 비고 |
|---|---|---|---|---|---|---|---|---|---|---|---|
| 3 | P | | 후타재 균열 | 0.2 | 7.5 | - | 7.50 | m | 1 | b | 7.50 |
| 9 | P | | 균열 | 0.2 | 1.1 | - | 1.10 | m | 10 | b | 11.00 |

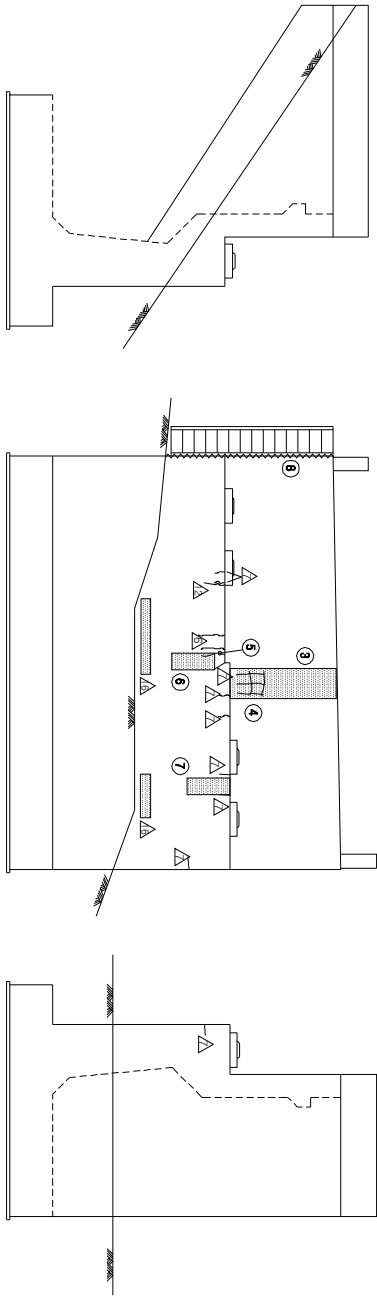
손상 현황 표

| 번호 | 신(N)<br>구(P) | 손상내용 | 손상현황 | | | | 손상<br>비고 | | | | |
|---|---|---|---|---|---|---|---|---|---|---|---|
| 3 | N | 누수(누수) | - | 0.6 | 2.8 | 1.68 | m <sup>2</sup> | 1 | b | 1.68 | |

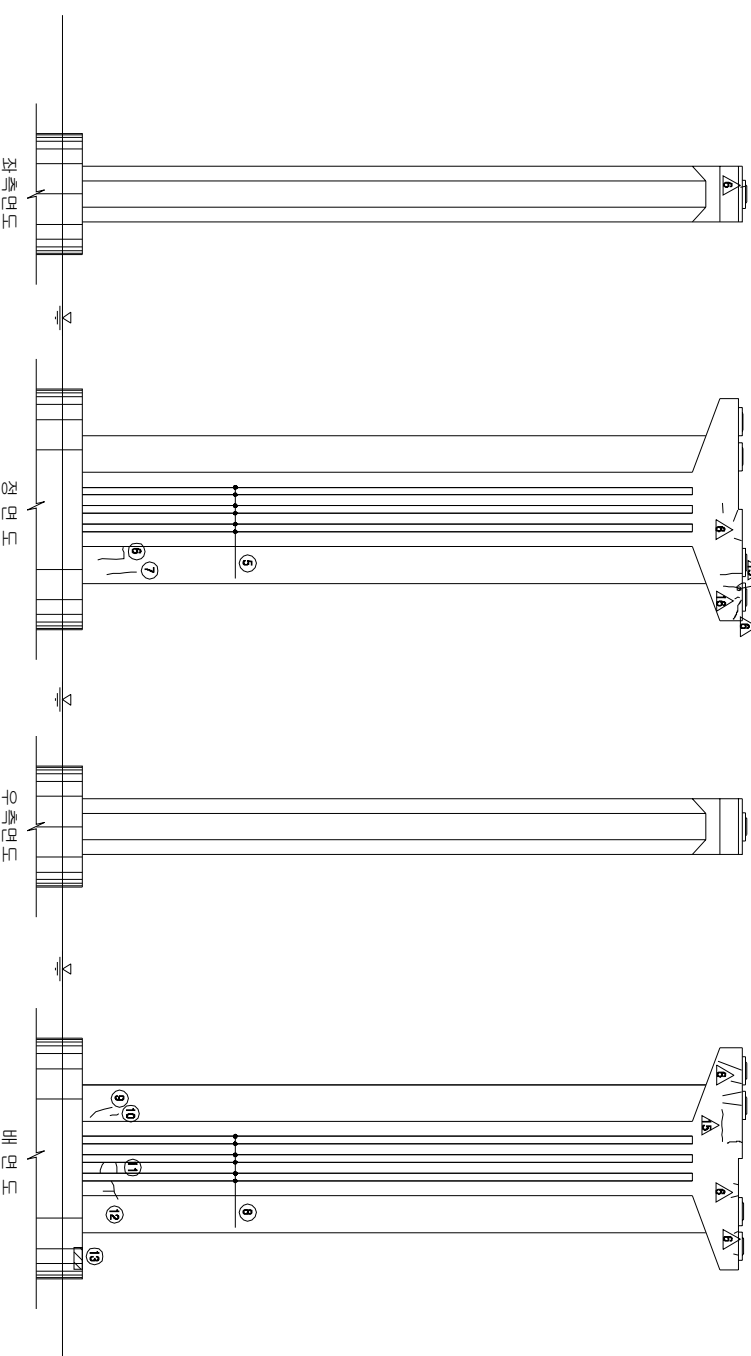
| 손상 현황 표 | | | | | | | | | |
| 1 | P | 상부 Plate 볼트 녹부식 | - | - | - | 1.00 | EA | 2 | b |
| 5 | N | 균열 | 0.2 | 32.13 | - | 32.13 | m | 6 | b |

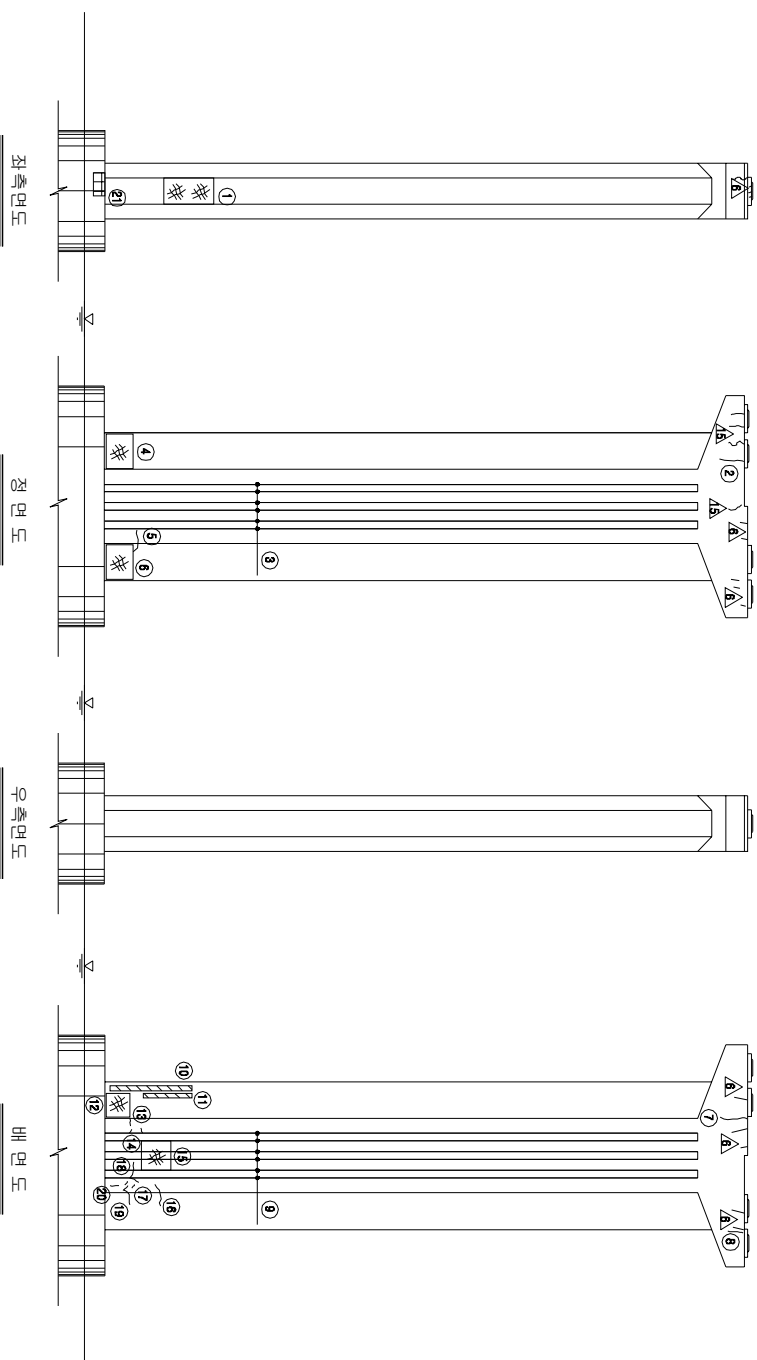
ID : 낙동대교(부산) - 교각 - P4

손상 현황 표

| 번호 | 신(N)<br>구(P) | 손상내용 | 손상현황 | | | | | 결함 | | 비고 |
|---|---|---|---|---|---|---|---|---|---|---|
| 1 | N | 방상균열 | - | 1.4 | 2.4 | 3.36 | m <sup>3</sup> | 1 | b | 3.36 |
| 3 | N | 균열 | 0.2 | 31.24 | - | 31.24 | m | 6 | b | 187.44 |
| 10 | N | 균열/충근노출 | - | 0.1 | 4.8 | 0.48 | m <sup>3</sup> | 1 | b | 0.48 |

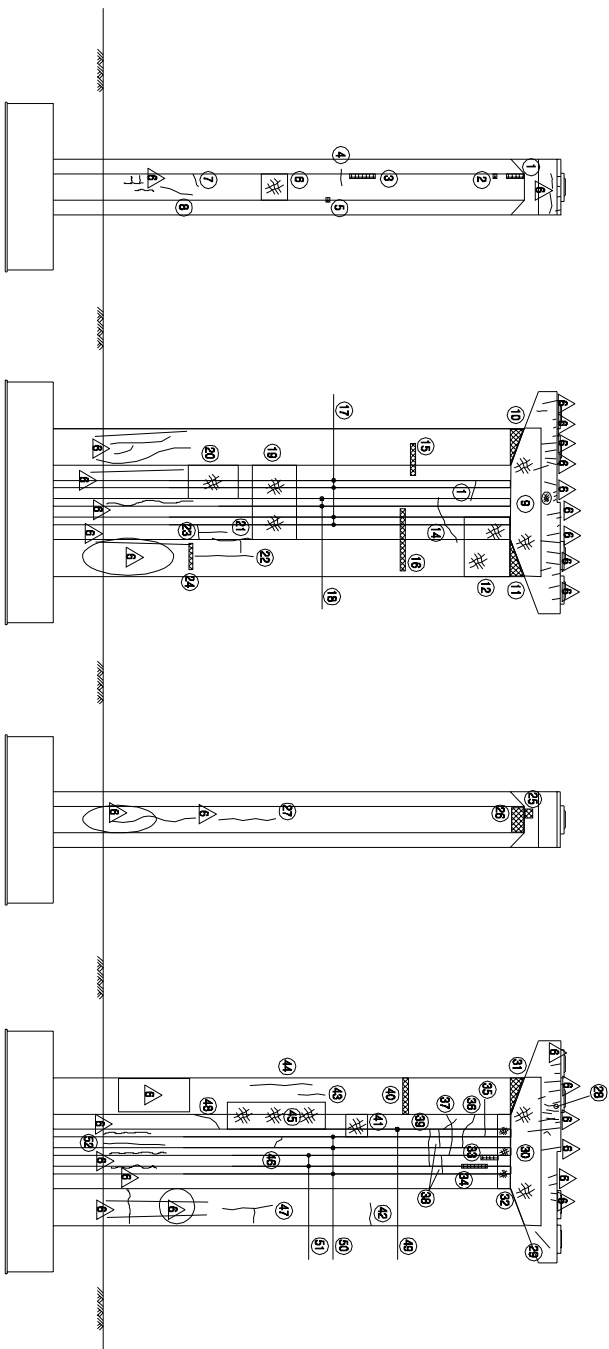
10 : 낙동대교(부산) - 교각 - P11 (1/2)

| 보수이력 | |
| 기초균열 | 보수(11, 9번기) |
