## 6. 남천터널

Project Title  
2016년 상반기 시설물 정기점검 용역

Drawing Title  
남천터널 중단면도

ID:남천터널(대구)-포장부 Span No.1~4

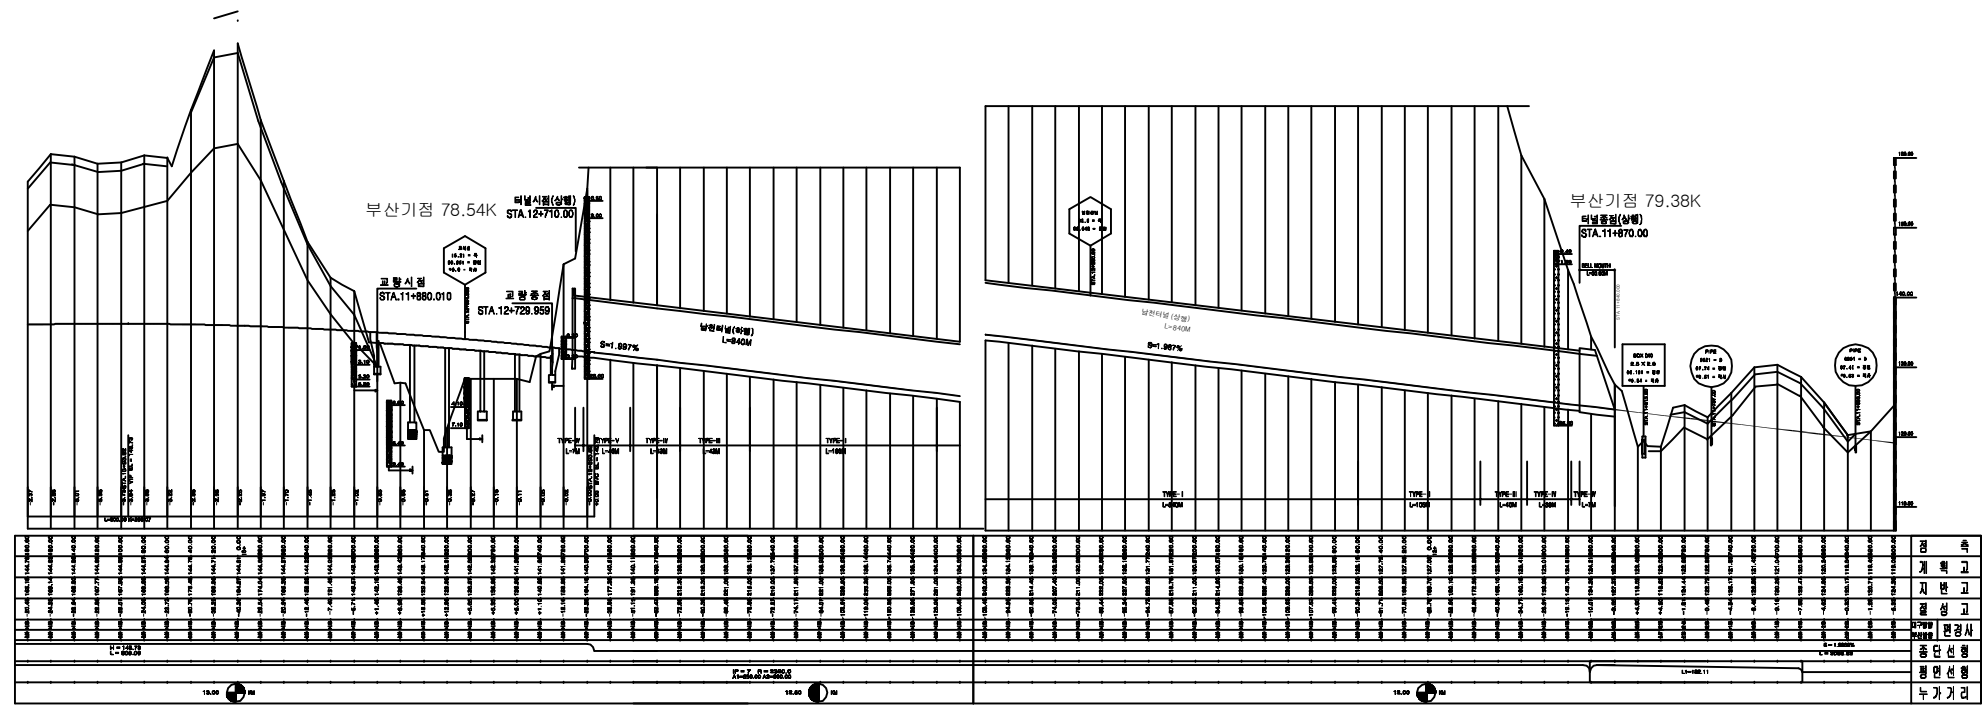
중 단 면 도(상행선)

■ 부산측(S1-시점)에서 대구측(Sn-종점) 방향으로 일련번호 증가

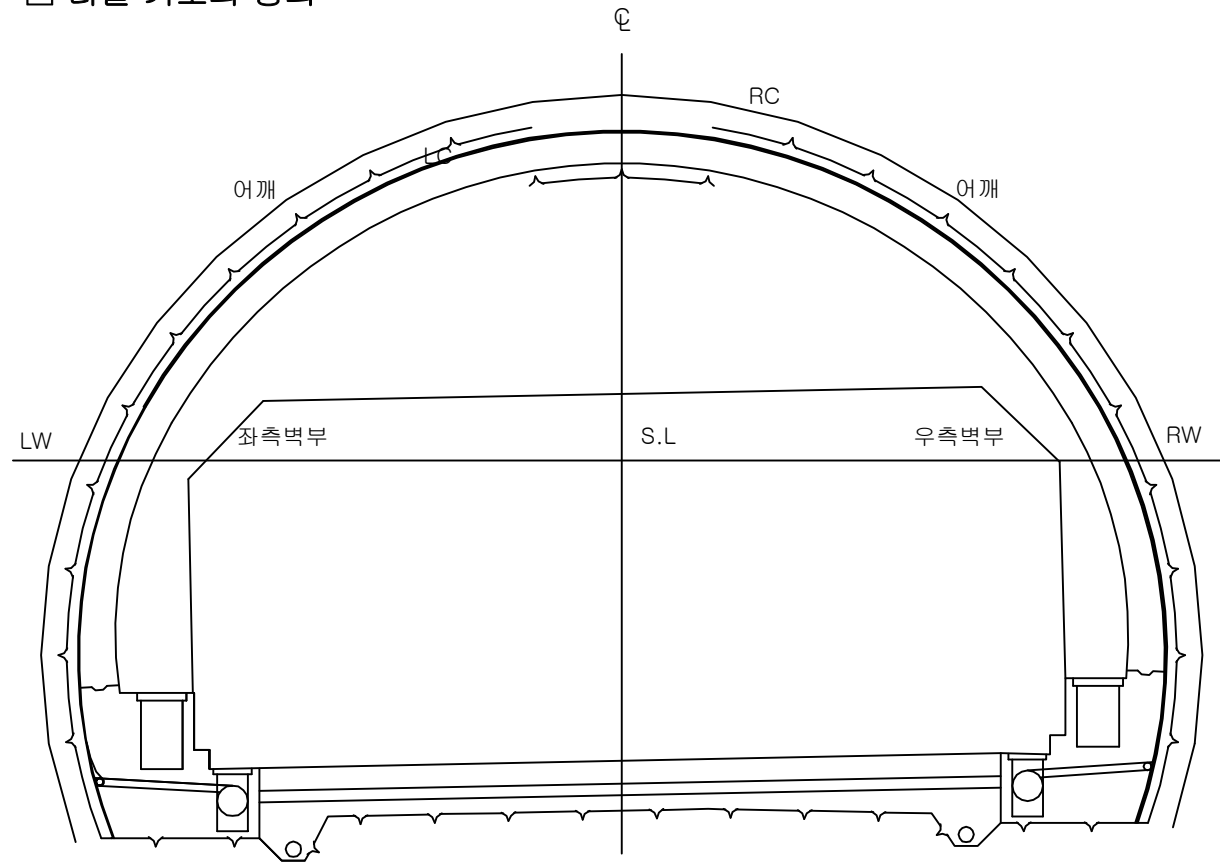
■ 터널 기호의 정의

| • C | : C~SL 중간점 | • 어깨 | : C~SL 중간점 |
| • RC | :우측천정부 | • LC | :좌측 천정부 |
| • RW | :우측벽부 | • LW | :좌측벽부 |
| • SL | : 터널 단면중 최대폭을 형성하는 점의 종방향 연결선 | | |
| •천정부 | :터널의 천단을 포함한 좌우어깨 사이의 구간 | | |
| •측벽부 | :터널 어깨 하부로부터 바닥부에 이르는 구간 | | |

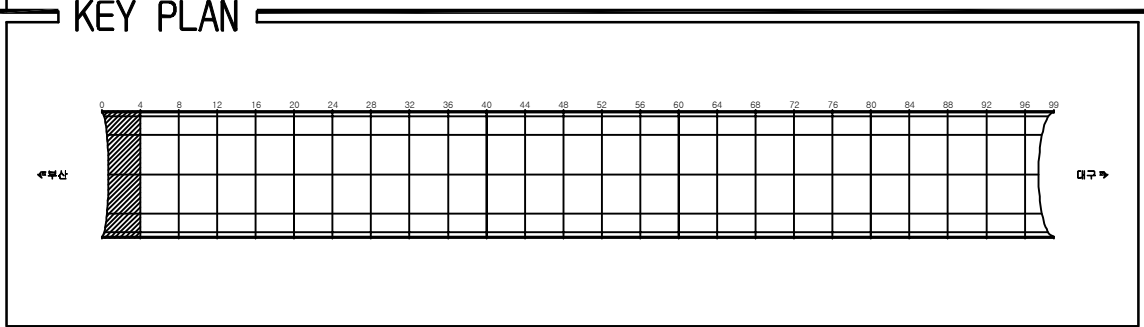
A technical cross-section diagram of a dome structure. The dome is semi-circular, with a vertical centerline labeled 'C' at the top and '1' at the base. The base is supported by two rectangular foundations. The interior of the dome is divided into three sections by two diagonal lines meeting at the center. The diagram is labeled 'SECTION' on the left side.

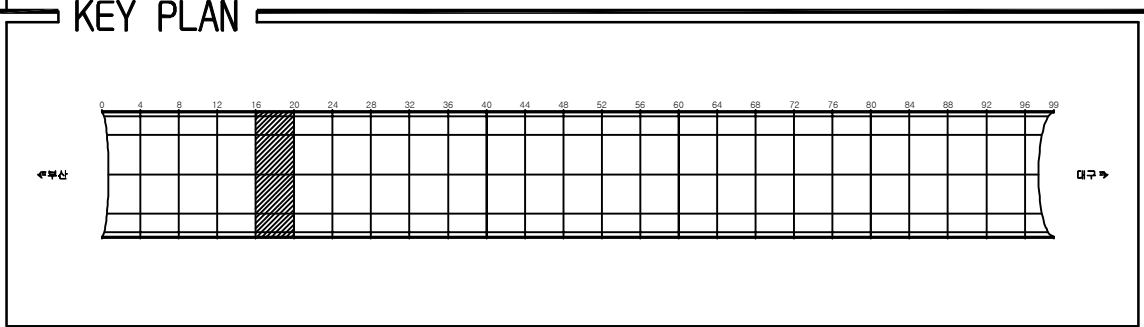
ID:남천터널(대구)-포장부 Span No.17~20

A technical cross-section diagram of a dome structure. The dome is semi-circular, with a vertical centerline labeled 'C' at the top and '1' at the base. The base is supported by two rectangular foundations. The interior of the dome is divided into three sections by two diagonal lines meeting at the center. The diagram is labeled 'SECTION' on the left.

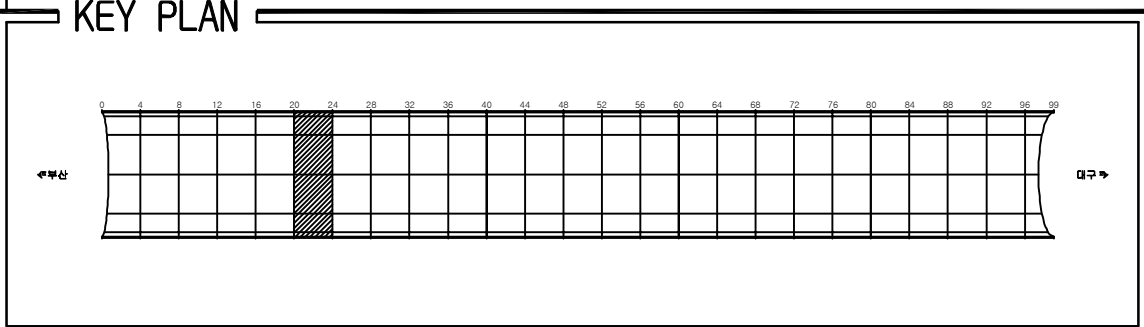
ID:남천터널(대구)-포장부 Span No.21~24

The diagram shows a cross-section of a semi-circular structure, possibly a dome or a vaulted ceiling. A central vertical axis is labeled 'C' at the top. The structure is divided into two main sections by a horizontal line. The upper section is a semi-circle, and the lower section is a rectangular base. The base is supported by two vertical columns. The diagram is labeled 'SECTION' on the left side.

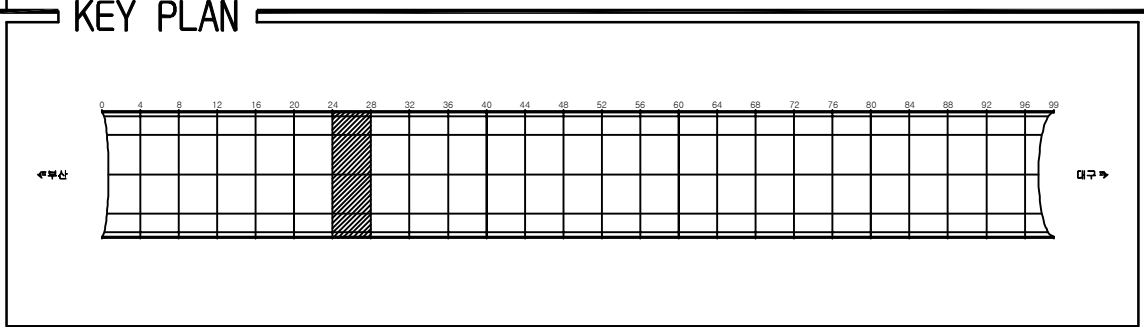
10:남천터널(대구)-포장부 Span No.25~28

The diagram shows a cross-section of a semi-circular structure, possibly a dome or a vaulted ceiling. A central vertical axis is labeled 'C' at the top. The structure is divided into two main sections by a horizontal line. The upper section is a semi-circle, and the lower section is a rectangular base. The base is supported by two vertical columns. The diagram is labeled 'SECTION' on the left side.

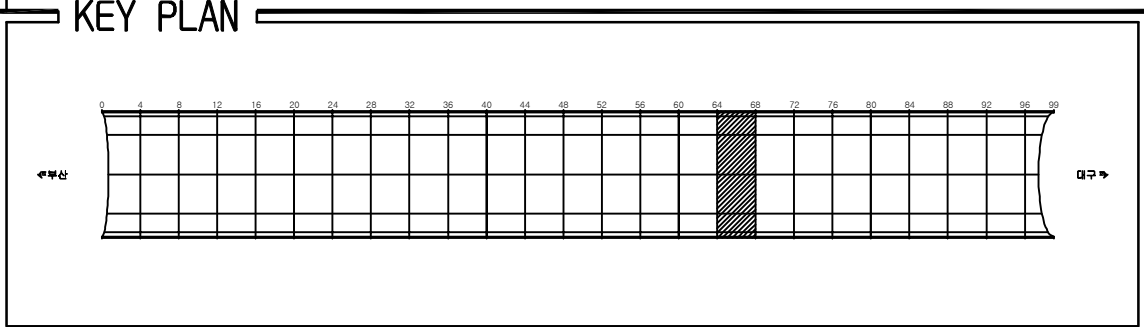
ID:남천터널(대구)-포장부 Span No.65~68

The diagram shows a cross-section of a dome. A vertical dashed line labeled 'C' at the top and '1' at the base represents the central axis. The dome's interior is divided into three segments by two diagonal lines meeting at the center. The base of the dome is supported by two rectangular foundations, each with a small square symbol indicating a specific feature or joint. The entire structure is enclosed within a rectangular frame.

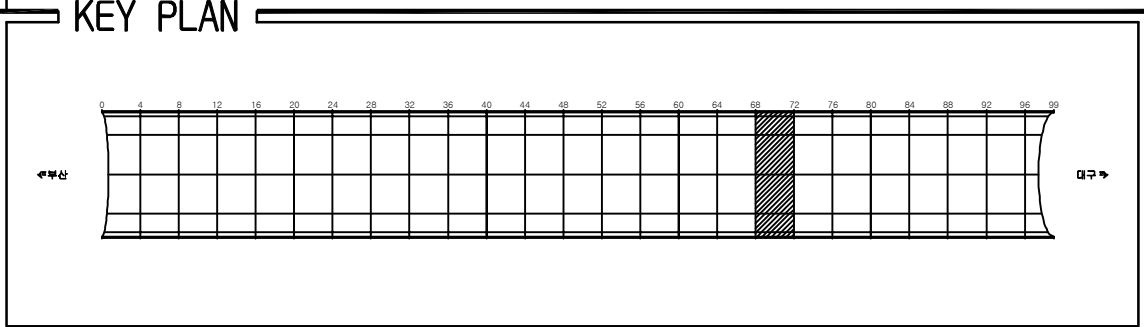
ID:남천터널(대구)-포장부 Span No.69~72

A technical cross-section diagram of a dome structure. The dome is semi-circular, with a vertical centerline labeled 'C' at the top and '1' at the base. The base is supported by two rectangular foundations. The interior of the dome is divided into three sections by two diagonal lines meeting at the center. The diagram is labeled 'SECTION' on the left side.

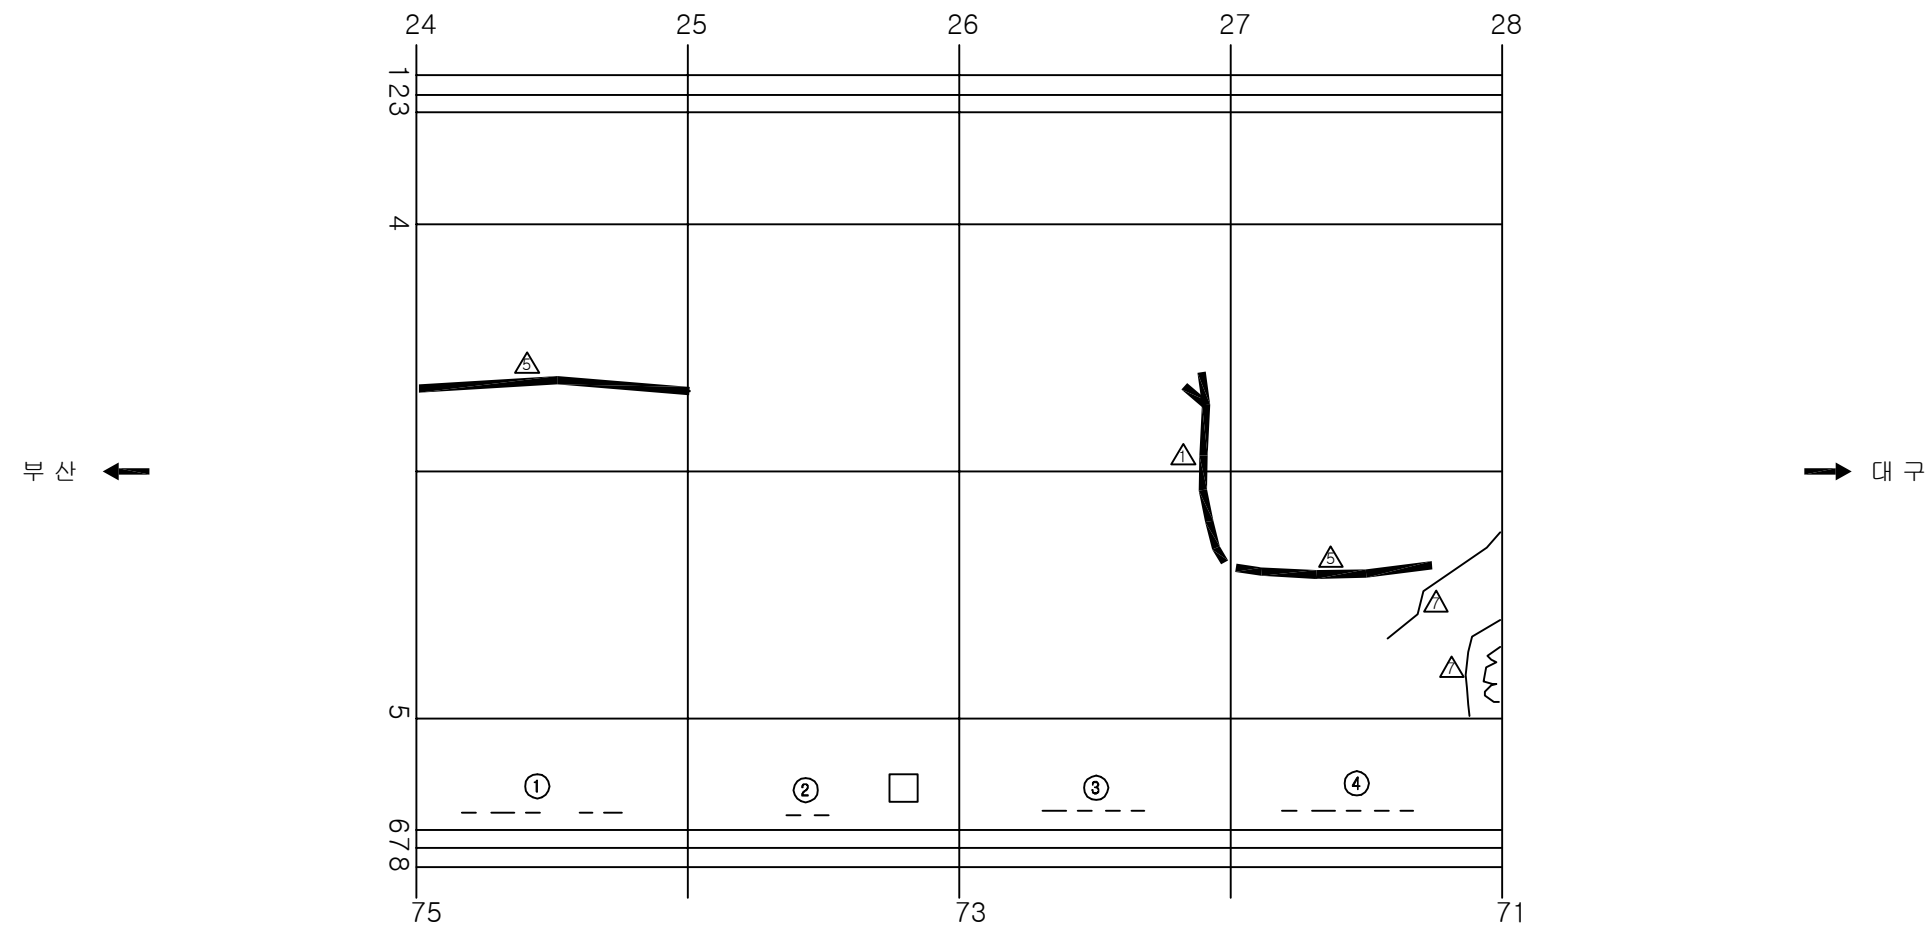
ID:남천터널(대구)-본선 Span No.25~28

주) 손상의 폭과 길이는 m 이며, 단 균열의 폭은 mm 임

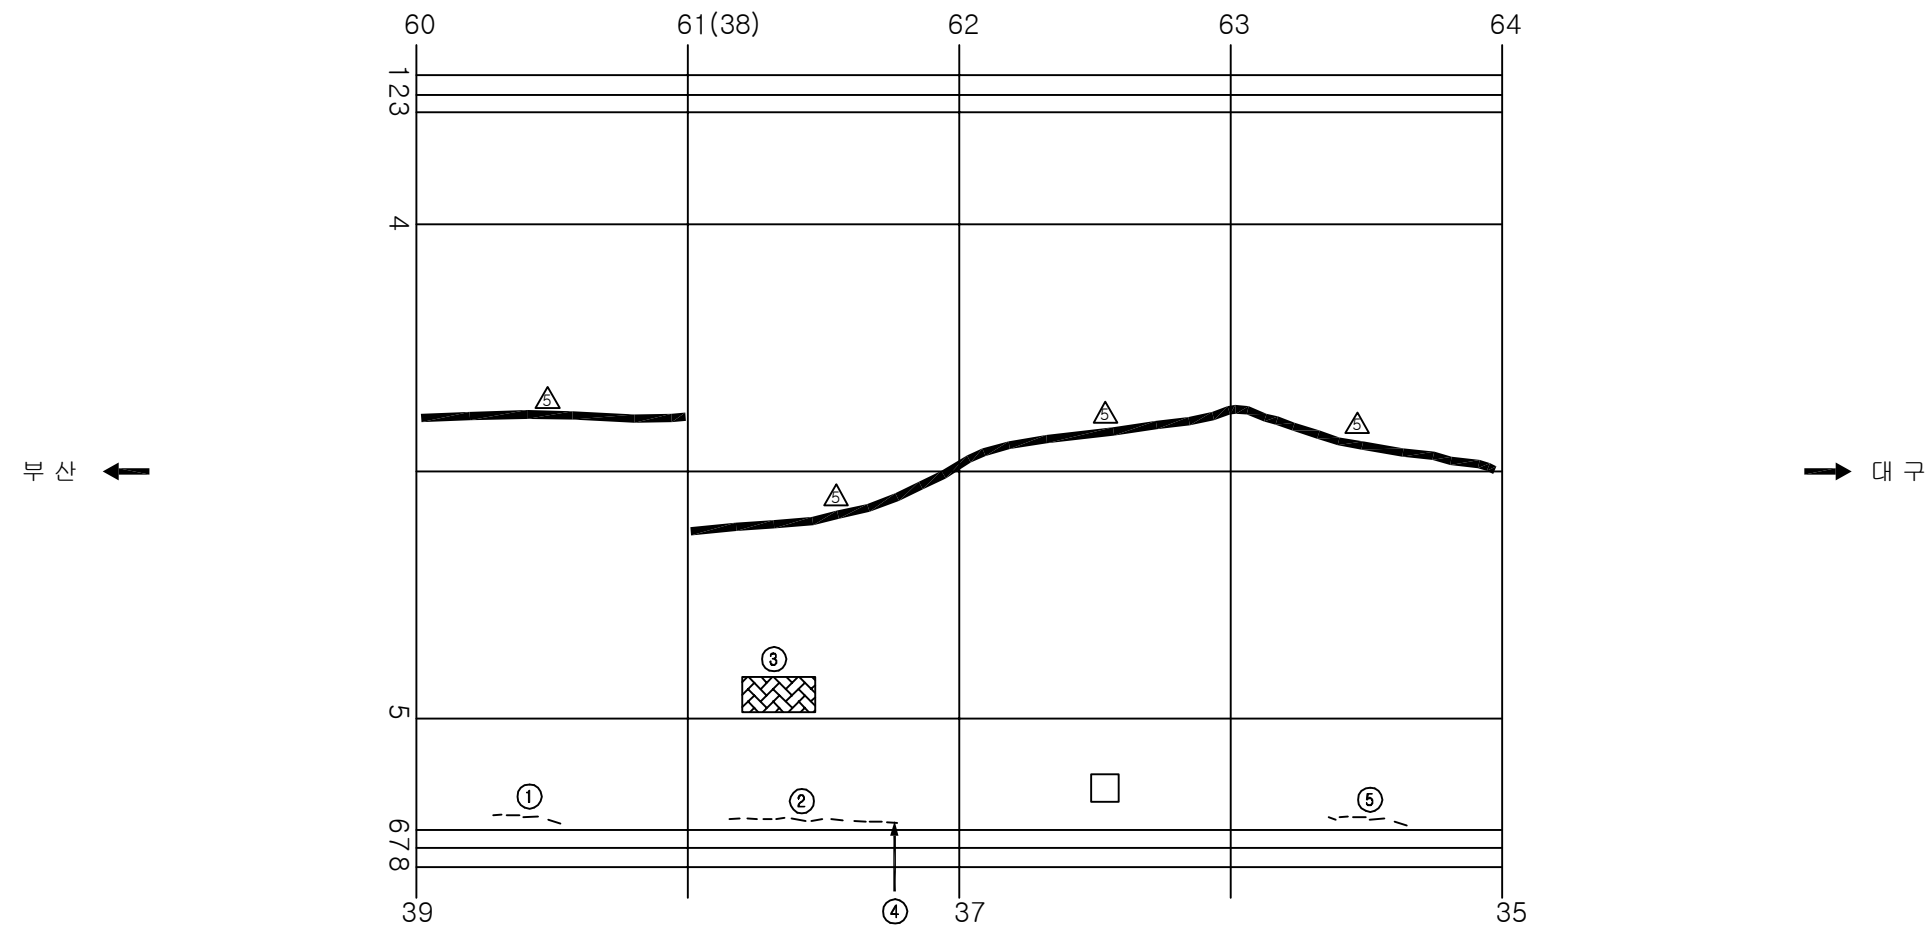
ID:남천터널(대구)-본선 Span No.61~64

주) 손상의 폭과 길이는 m 이며, 단 균열의 폭은 mm 임

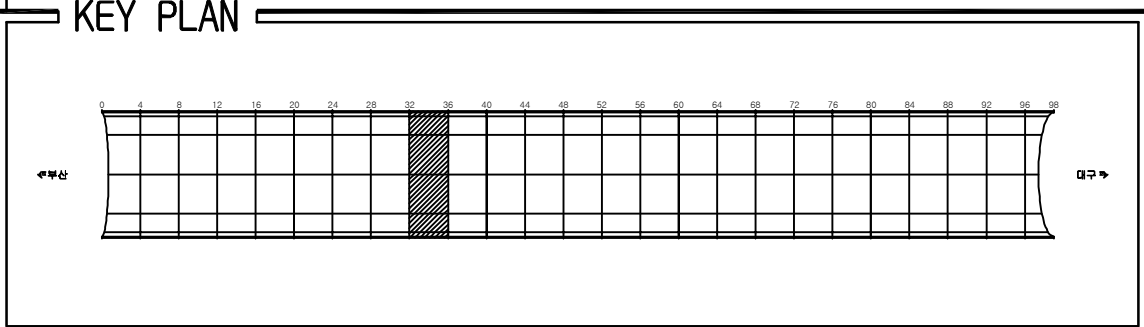
ID:남천터널(부산)-포장부 Span No.33~36

A technical cross-section diagram of a dome structure. The dome is semi-circular, with a vertical centerline labeled 'C' at the top and '1' at the base. The base is supported by two rectangular foundations. The interior of the dome is divided into three sections by two diagonal lines meeting at the center. The diagram is labeled 'SECTION' on the left.

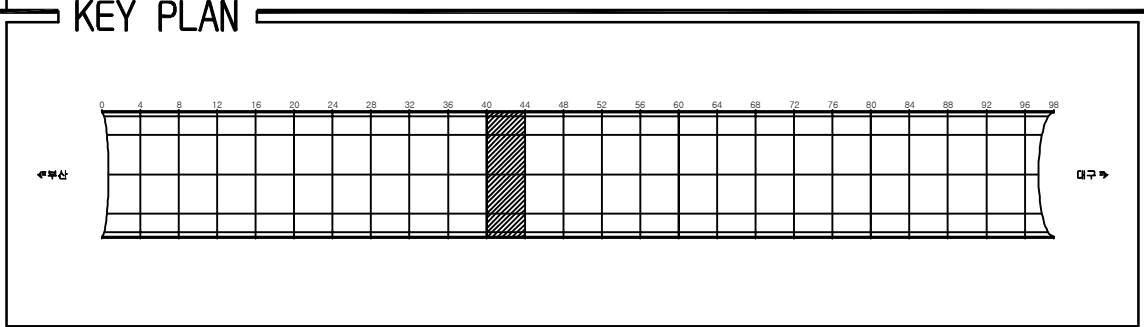
ID:남천터널(부산)-포장부 Span No.41~44

A technical cross-section diagram of a dome structure. The dome is semi-circular, with a vertical centerline labeled 'C' at the top and '1' at the base. The base is supported by two rectangular foundations. The interior of the dome is divided into three sections by two diagonal lines meeting at the center. The diagram is labeled 'SECTION' on the left side.

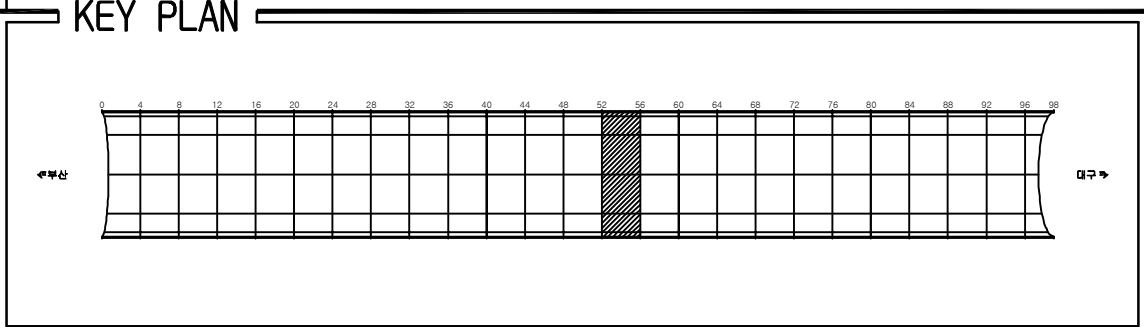
ID:남천터널(부산)-포장부 Span No.53~56

The diagram shows a cross-section of a semi-circular structure, possibly a dome or a vaulted ceiling. A central vertical axis is labeled 'C' at the top. The structure is divided into two main sections by a horizontal line. The upper section is a semi-circle, and the lower section is a rectangular area. The structure is supported by a base, and there are internal structural elements shown as lines. The diagram is labeled 'SECTION' on the left side.

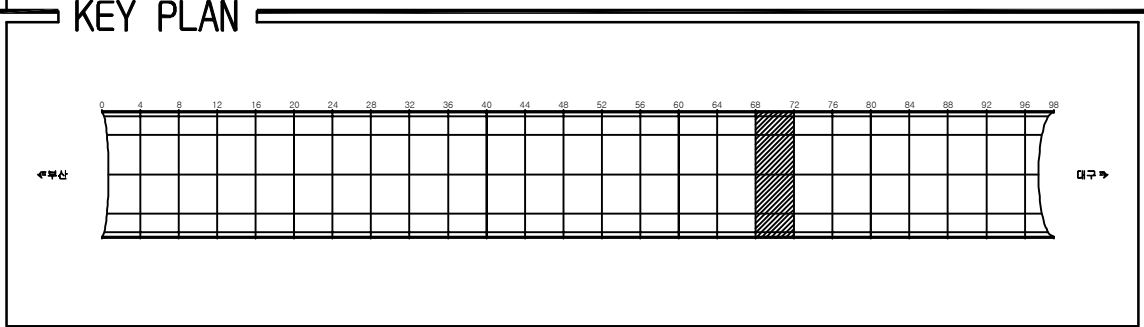
ID:남천터널(부산)-포장부 Span No.69~72

The diagram shows a cross-section of a semi-circular structure, possibly a dome or a vaulted ceiling. A central vertical axis is labeled 'C' at the top. The structure is divided into two main sections by a horizontal line. The upper section is a semi-circle, and the lower section is a rectangular area. The structure is supported by a base, and there are internal structural elements shown as lines. The diagram is labeled 'SECTION' on the left side.

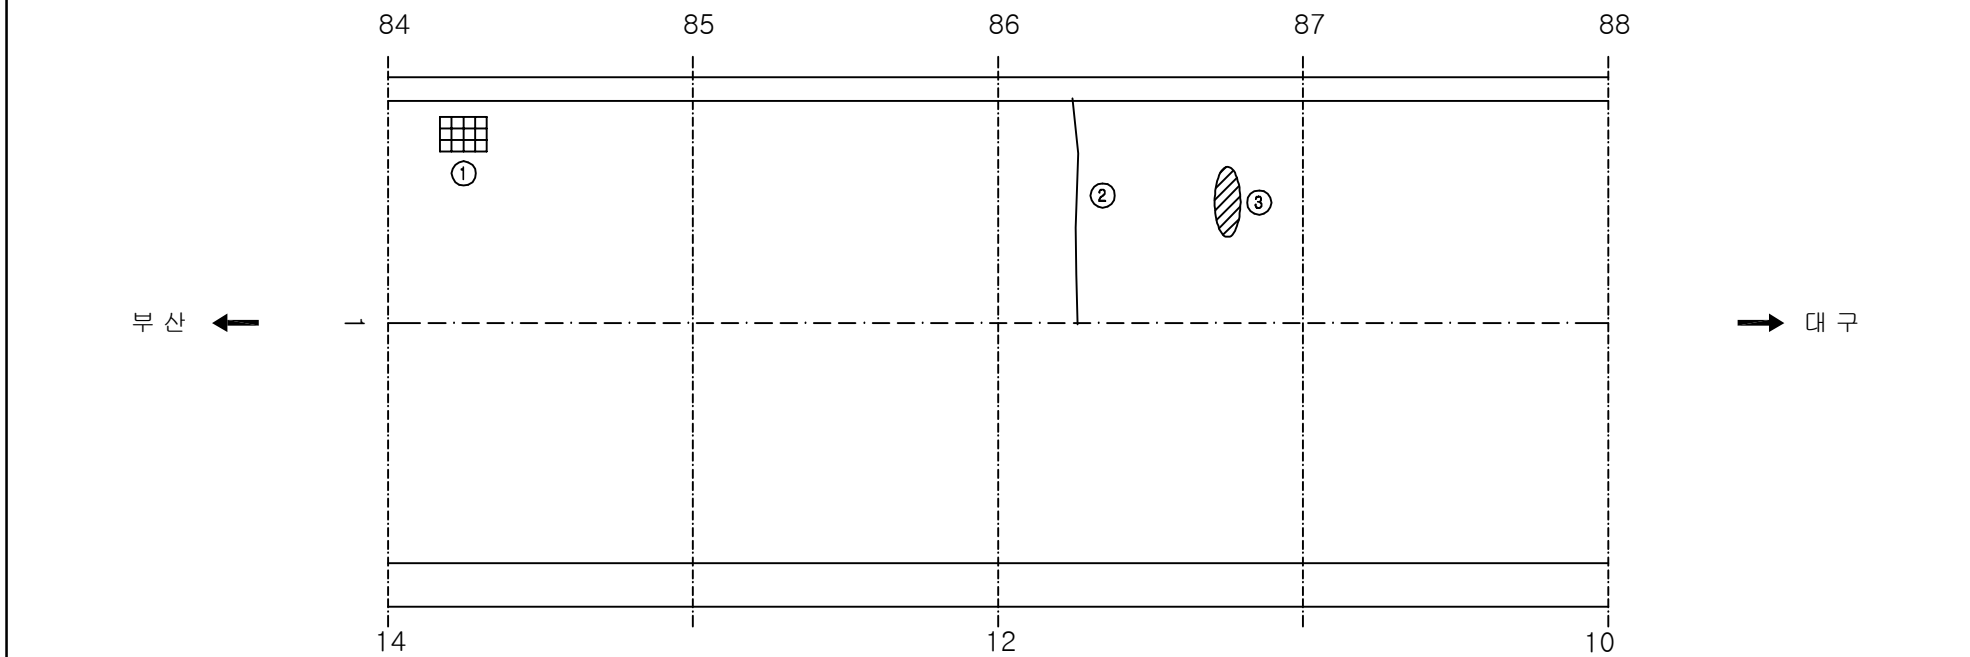
ID:남천터널(부산)-포장부 Span No.85~88

The key plan is a horizontal grid with 99 columns, numbered 0 to 99. The grid is divided into 10 rows. A section of the grid, from column 84 to 85, is highlighted with diagonal hatching. The label '구분' (Division) is written vertically on the right side of the grid. The label '구분' (Division) is written vertically on the left side of the grid.

The diagram shows a cross-section of a semi-circular structure, possibly a dome or a vaulted ceiling. A vertical dashed line labeled 'C' at the top and '1' at the base represents the central axis. The structure is divided into three segments by two diagonal lines meeting at the center. The base of the structure is supported by two small, detailed components, likely representing foundations or supports. The entire diagram is enclosed within a rectangular frame.

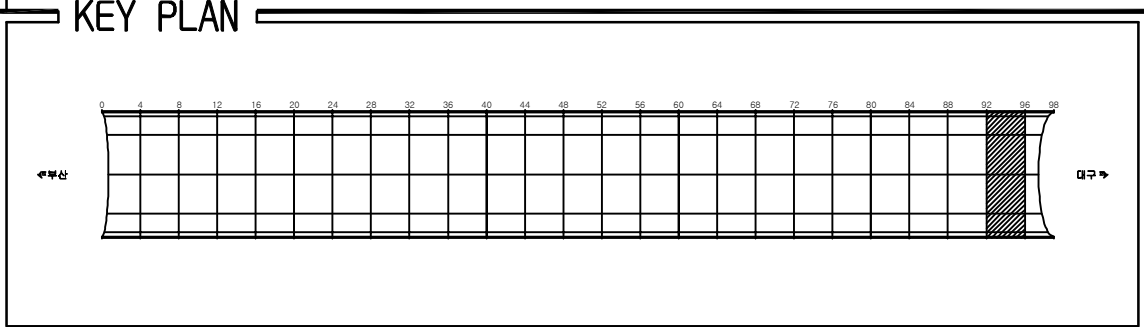
| 도면번호 | 048 |

ID:남천터널(부산)-본선 Span No.93~96

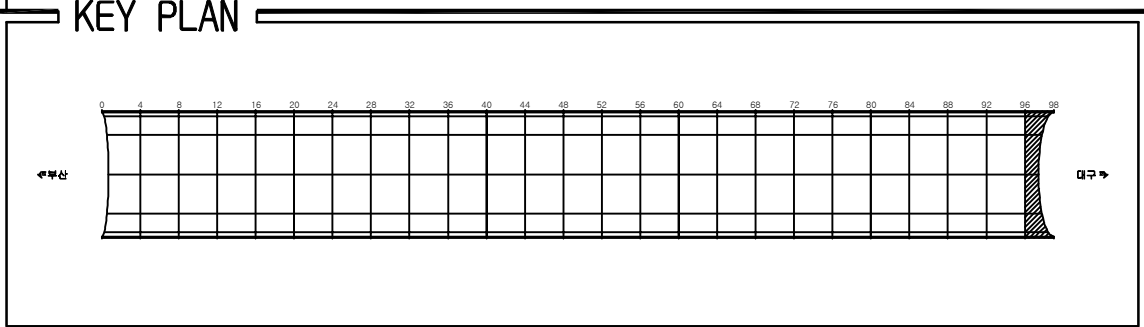
| 도면번호 | 049 |

ID:남천터널(부산)-본선 Span No.97~98
