### 3. 하도교

Project Title  
2016년 상반기 시설물 정기점검 용역

Drawing Title  
하도교 평면도, 종·횡단면도

ID:하도교-교면포장 S1~3

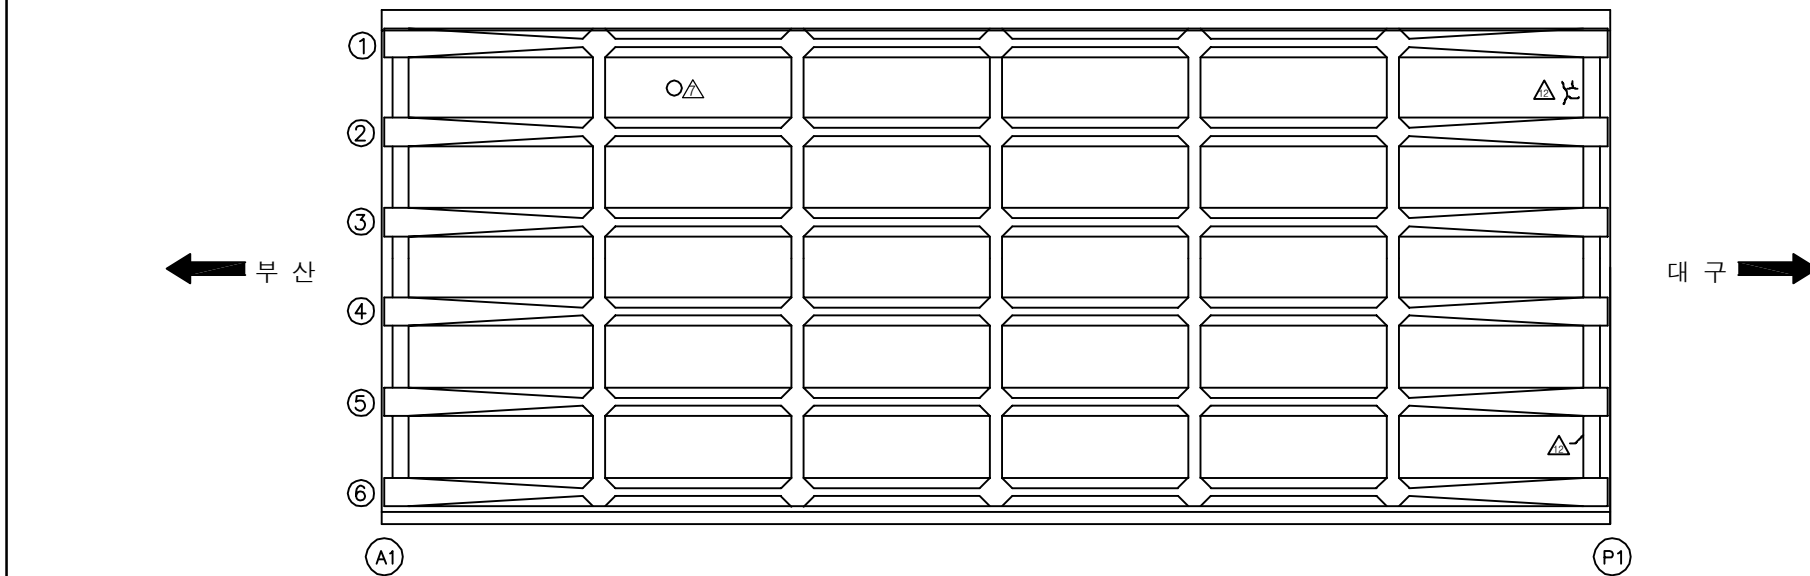
ID: 하도교-바닥판하면 S1

주) 손상의 폭과 길이는  $m$  이며, 단 균열의 폭은  $mm$  임

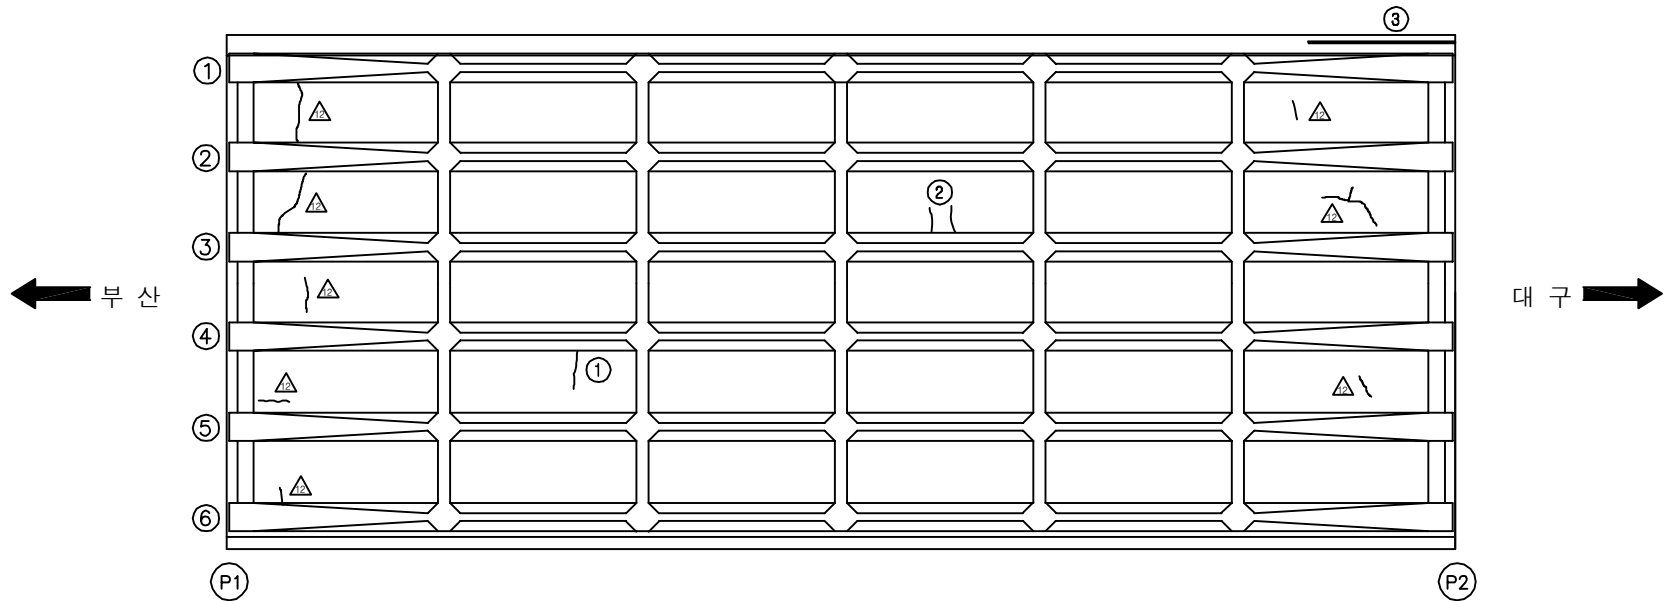
10: 하도교-바닥판하면 S2

주) 손상의 폭과 길이는 m 이며, 단 균열의 폭은 mm 임

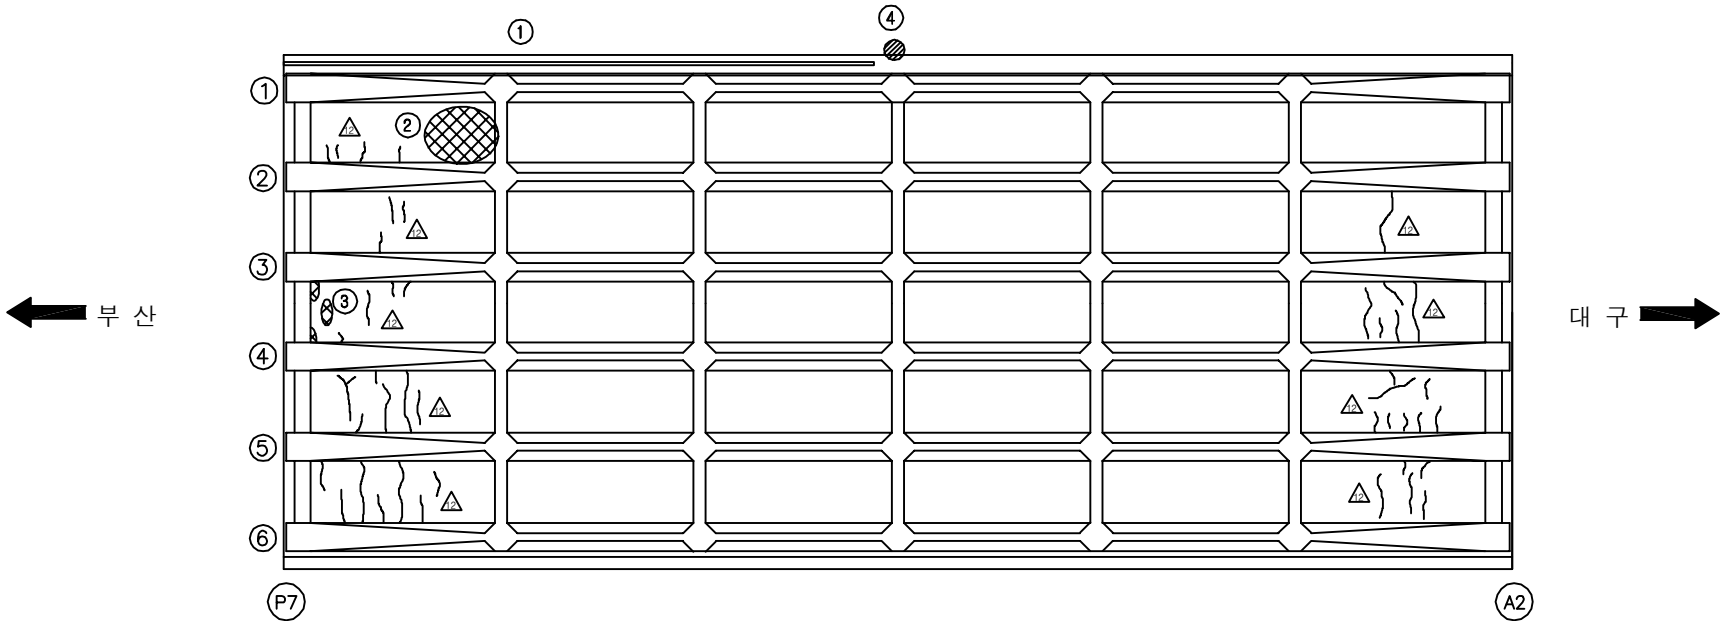
A technical cross-section diagram of a bridge deck. The deck is supported by six vertical piers. The piers are arranged in a row, with the first and last piers being wider and flared at the base. The deck is shown as a horizontal line with a slight upward curve at the ends. The piers are connected by horizontal lines, and the deck is shown with a slight upward curve at the ends.

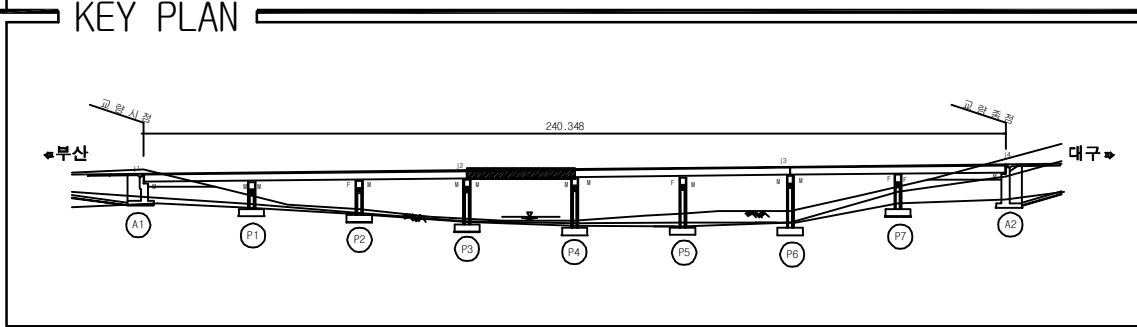
ID: 하도교-거더 S4

The diagram illustrates a cross-section of a bridge deck with a horizontal top flange. Below the flange, there are six vertical girders. The first three girders are connected by a horizontal line, and the last three are also connected by a horizontal line. Each girder has a central vertical line and two side lines. The girders are labeled with numbers 1, 2, and 3 in boxes. The labels are arranged in a grid: the first three girders have labels 1, 3, 1, 3, 1, 3 in the top row and 2, 2, 2 in the bottom row; the last three girders have labels 1, 3, 1, 3, 1, 3 in the top row and 2, 2, 2 in the bottom row. The entire diagram is enclosed in a rectangular frame.
