## 4. 남천교

■ 대구방향(1/2)

| 용역명 | 2016년 상반기 시설물 정기점검 용역 |

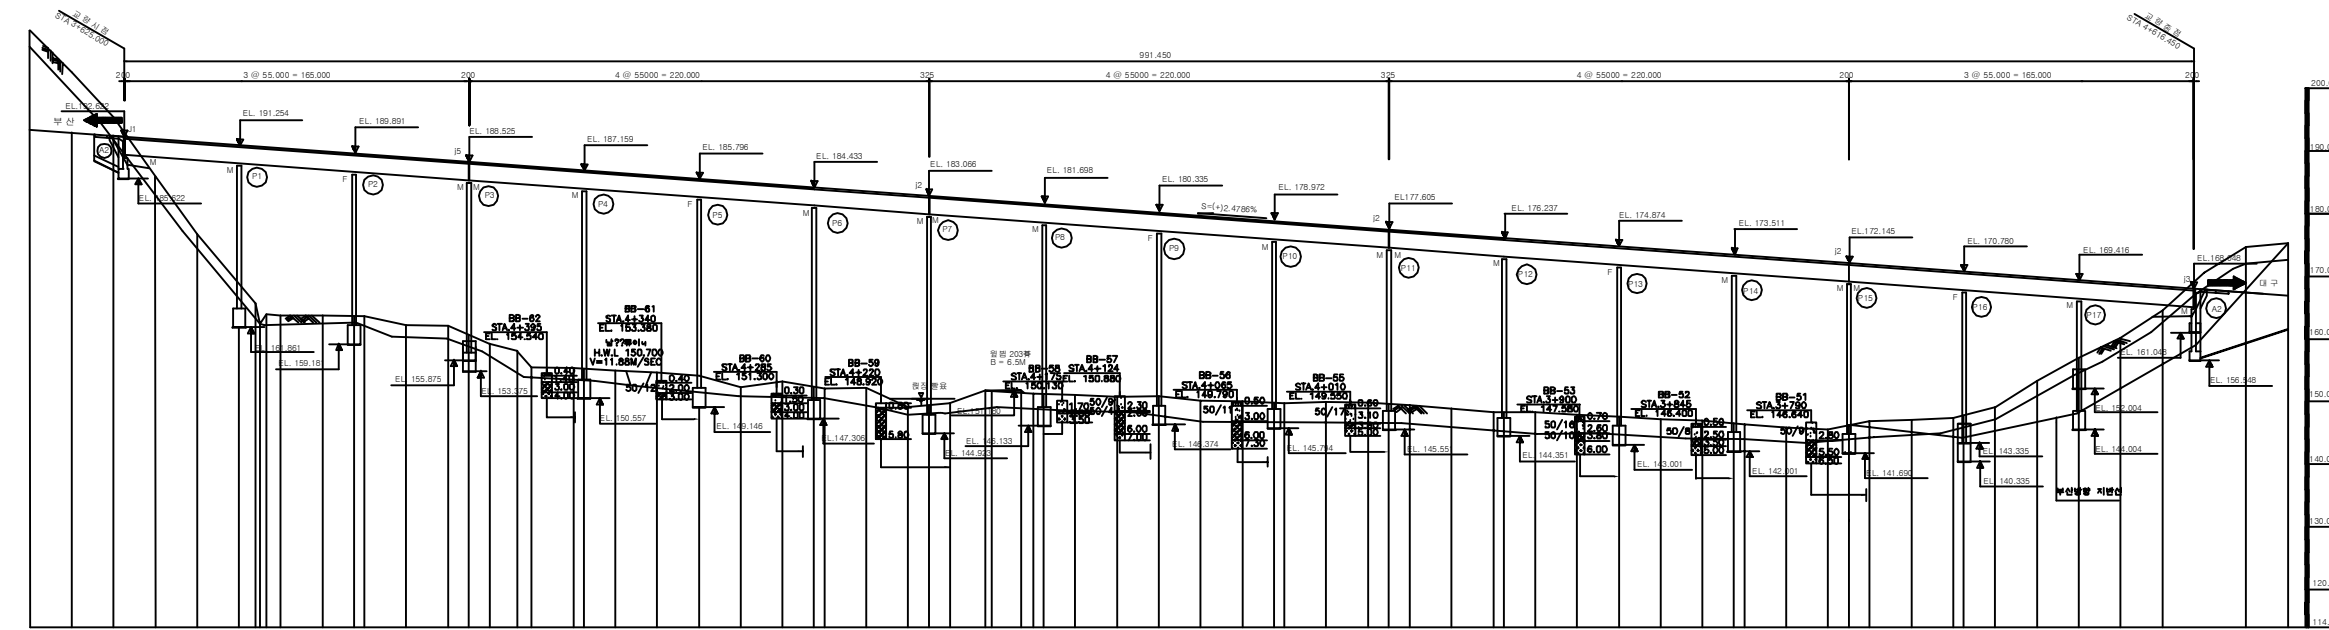
종단면도

부산기점 71.844K

부산기점 72.835K

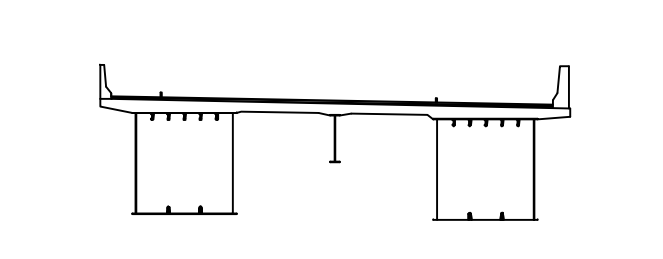
# SECTION

This architectural section drawing illustrates a cross-section of a building. The structure features a central vertical support and two side supports, with various structural details and dimensions indicated. The drawing is oriented horizontally, with the label 'SECTION' at the top left.

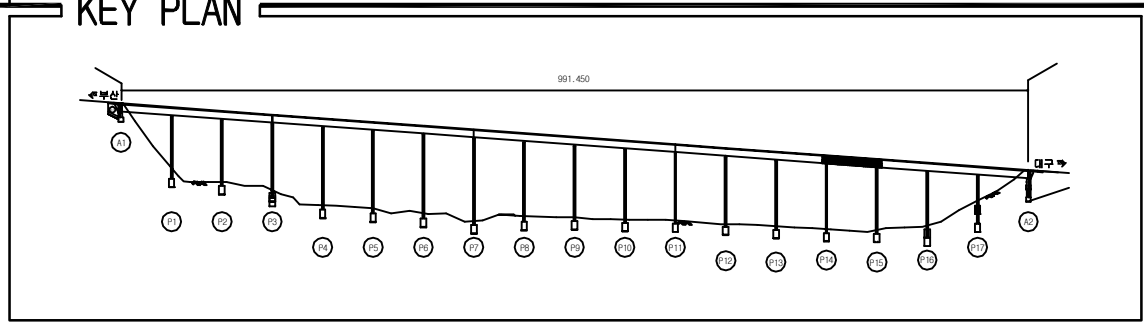
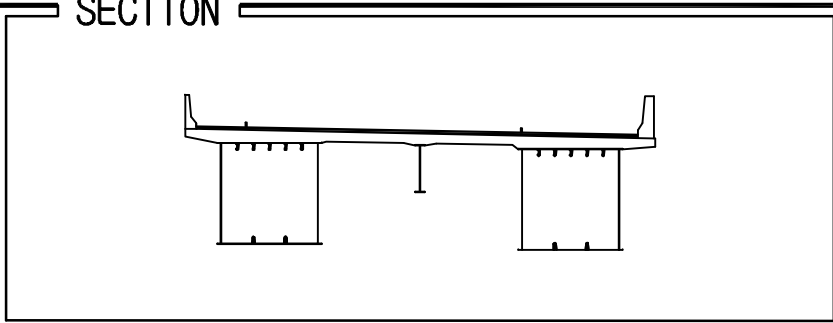
ID:남천교(대구)-교면포장 S15

The diagram is a cross-sectional view of a bridge. It features a central pier supporting two spans. On either side of the central pier, there are additional piers or abutments. The structure is shown with various layers and reinforcement, indicated by lines and dots. The top part of the diagram shows the bridge deck and the central pier. The bottom part shows the foundation and the side piers. The diagram is labeled 'SECTION' at the top left.

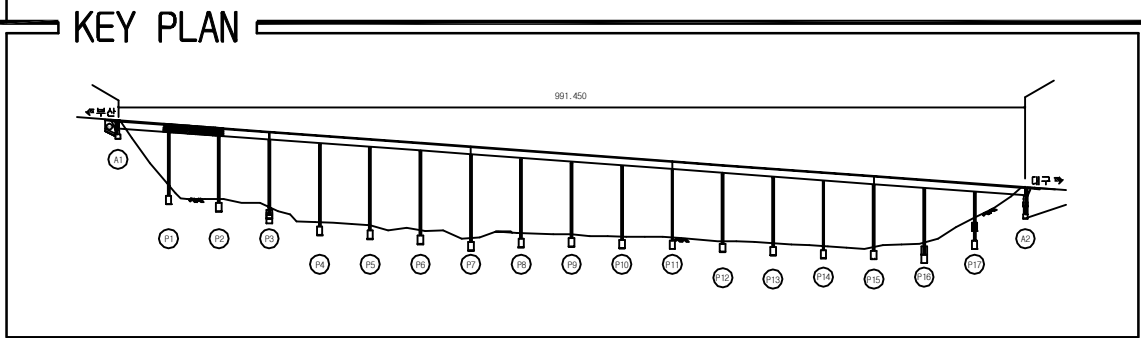
SECTION

A cross-sectional diagram of a beam. The beam is supported by two rectangular blocks labeled G1 and G2. G1 is on the left and is filled with diagonal hatching. G2 is on the right and is empty. The beam is shown in profile, with a top flange and a bottom flange. A vertical line extends downwards from the bottom flange between the two supports. The entire diagram is enclosed in a rectangular frame with the word 'SECTION' at the top left.

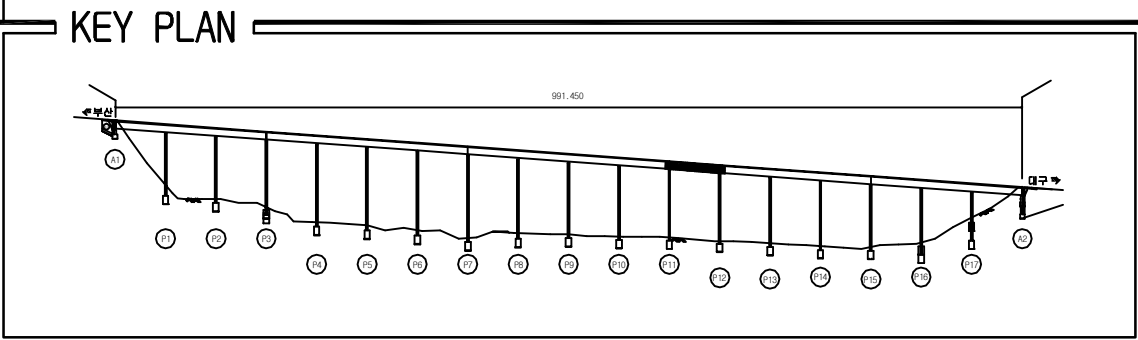
SECTION

A cross-sectional diagram of a beam. The beam is supported by two vertical supports. The left support is labeled 'G1' and is filled with diagonal hatching. The right support is labeled 'G2' and is an empty rectangle. The beam is shown in profile, with a top flange and a bottom flange. A vertical line is drawn from the bottom flange of the beam down to the center of support G2. The entire diagram is enclosed in a rectangular frame.

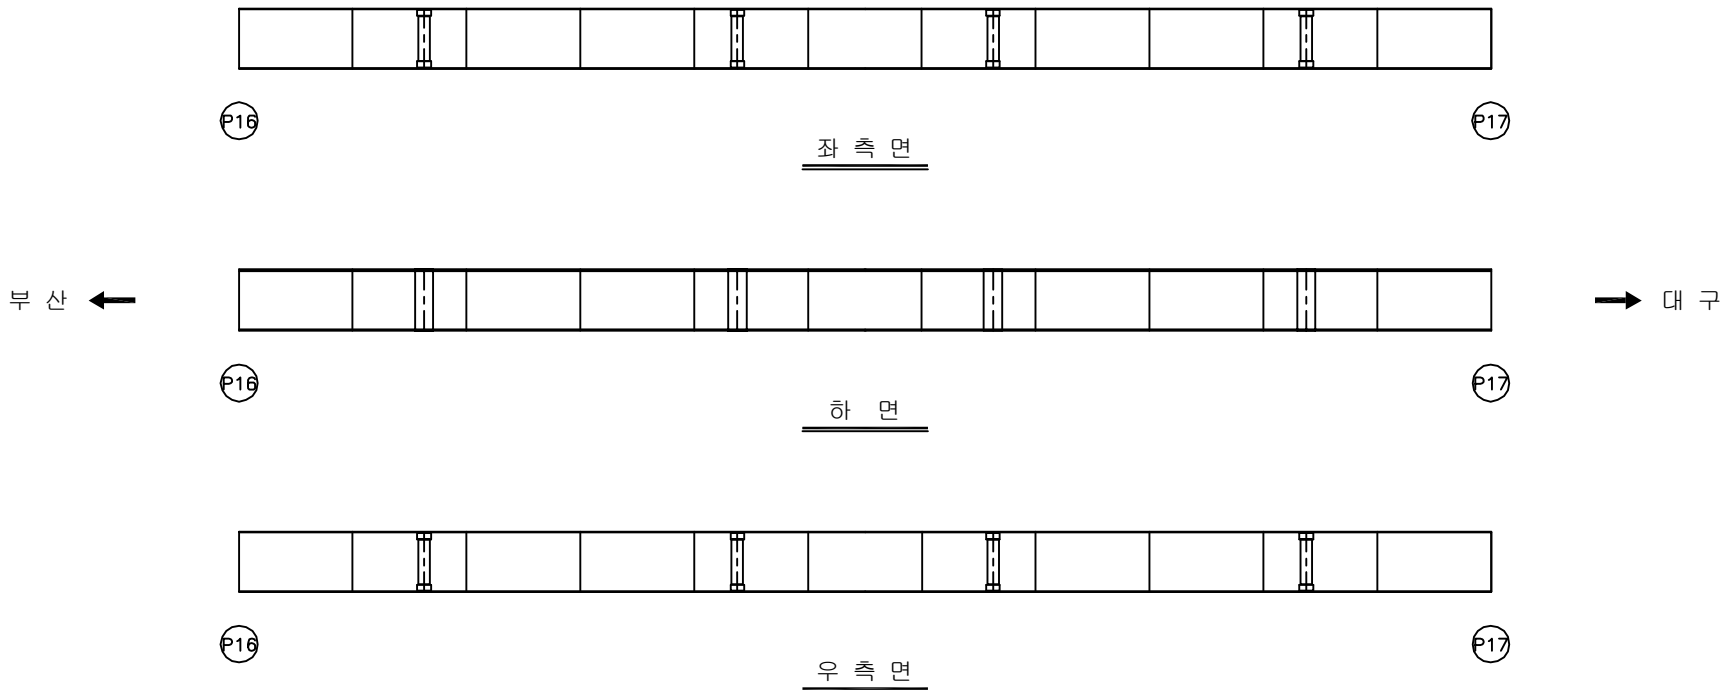
SECTION

A cross-sectional diagram of a beam. The beam is supported by two rectangular blocks. The left support is labeled 'G1' and is filled with diagonal hatching. The right support is labeled 'G2' and is empty. A vertical line extends downwards from the center of the beam, representing a support or a point of interest. The beam has a flat top surface and a slightly curved bottom surface.

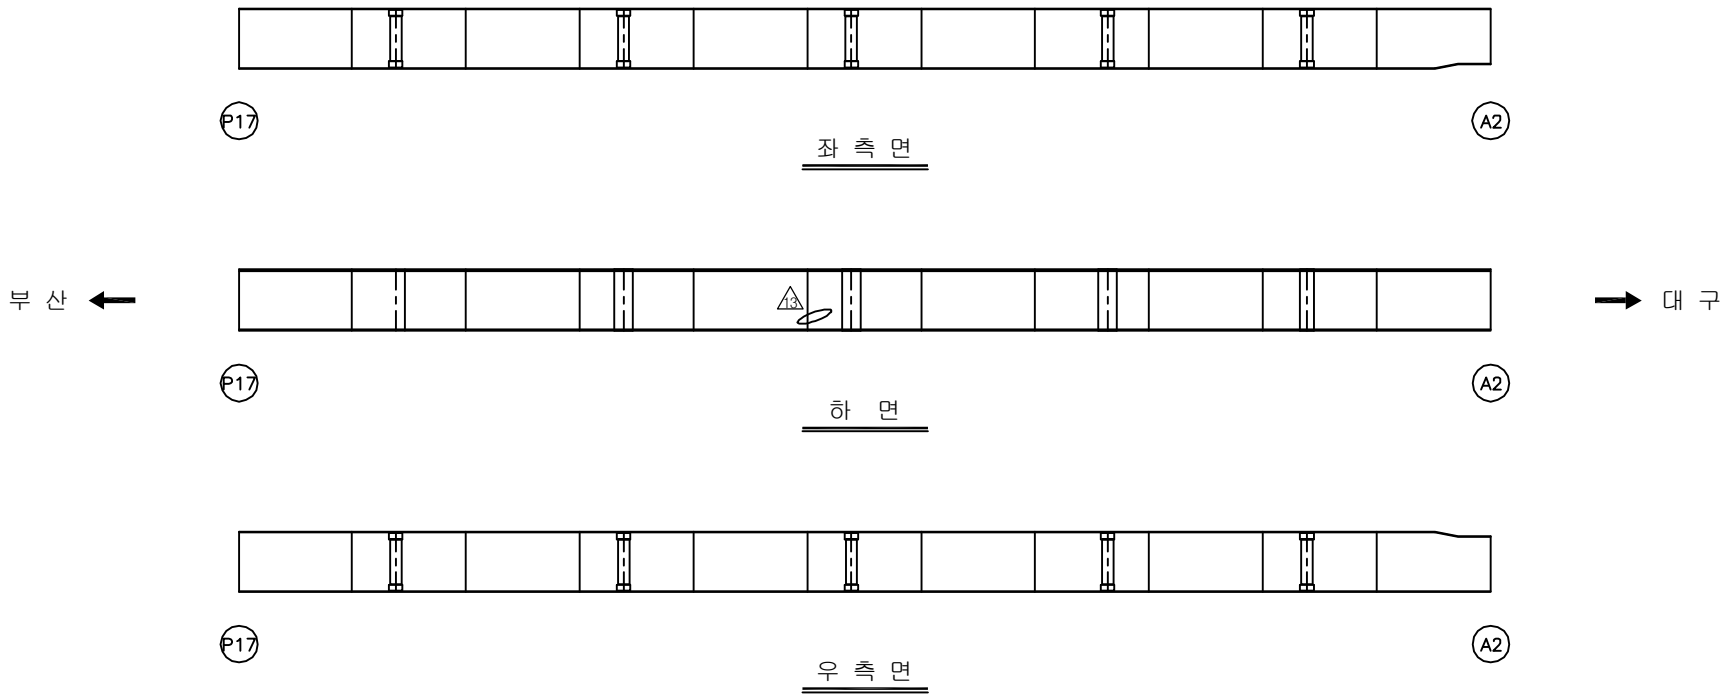
SECTION

The diagram shows a cross-section of a bridge deck. The deck is supported by two structures, G1 and G2. G1 is on the left and G2 is on the right. The deck is supported by these structures and has a central vertical line indicating the centerline.

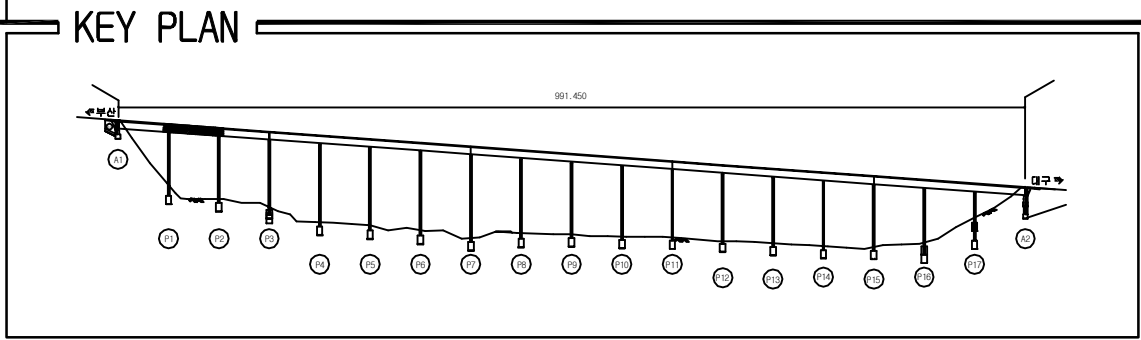
SECTION

The diagram shows a cross-section of a beam supported by two rectangular bases. The left base is labeled 'G1' and is a plain rectangle. The right base is labeled 'G2' and is filled with diagonal hatching. A vertical line is drawn between the two bases, representing a gap or a specific structural feature. The beam is shown as a horizontal line with a small vertical tick mark on its top surface between the two supports.

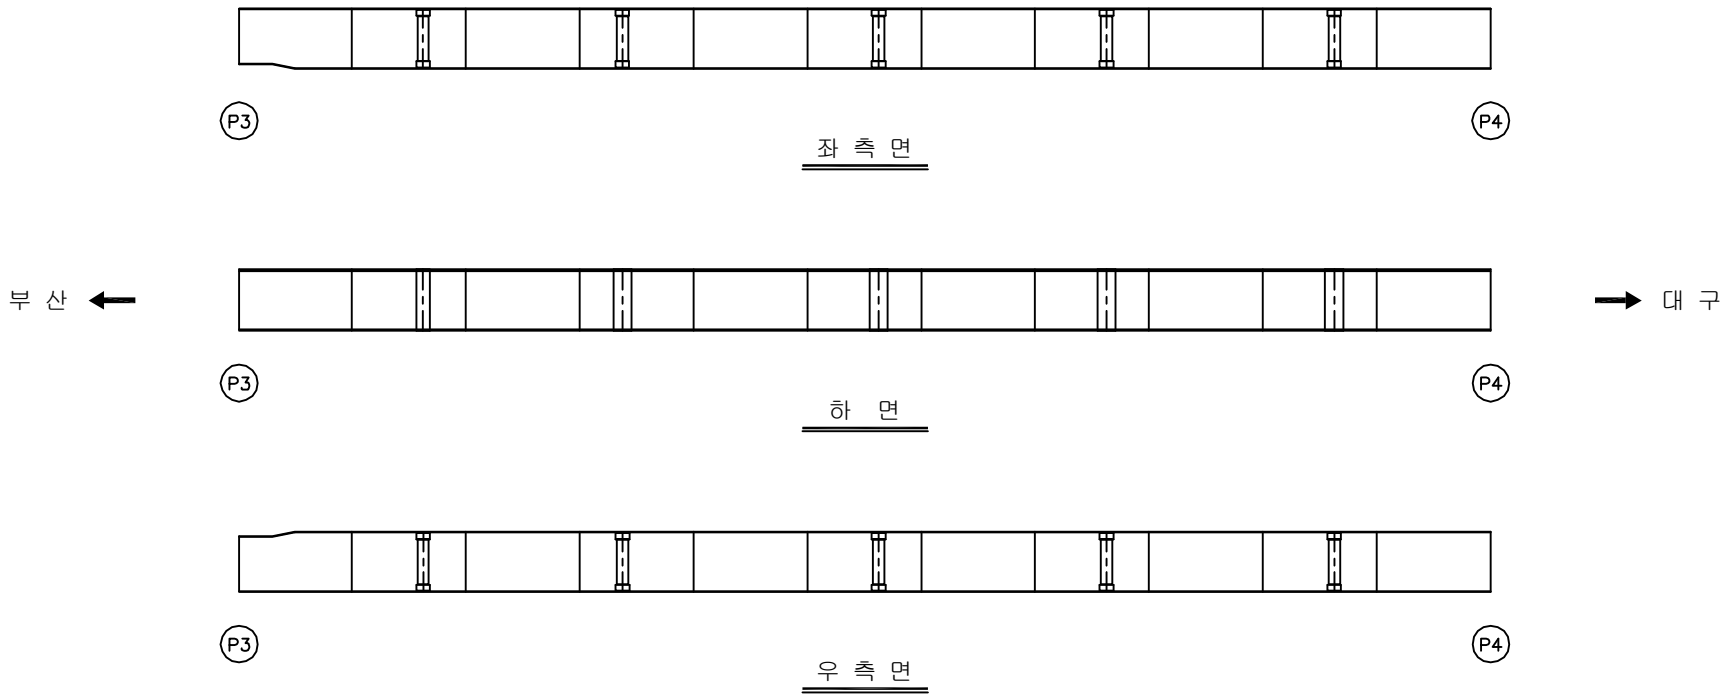
SECTION

A cross-sectional diagram of a beam. The beam is supported by two vertical supports. The left support is labeled G1 and is shown as a simple rectangle. The right support is labeled G2 and is shown as a rectangle with diagonal hatching. The beam is represented by a horizontal line with a small vertical line extending downwards from its center. The beam has a slight upward curve at its ends.

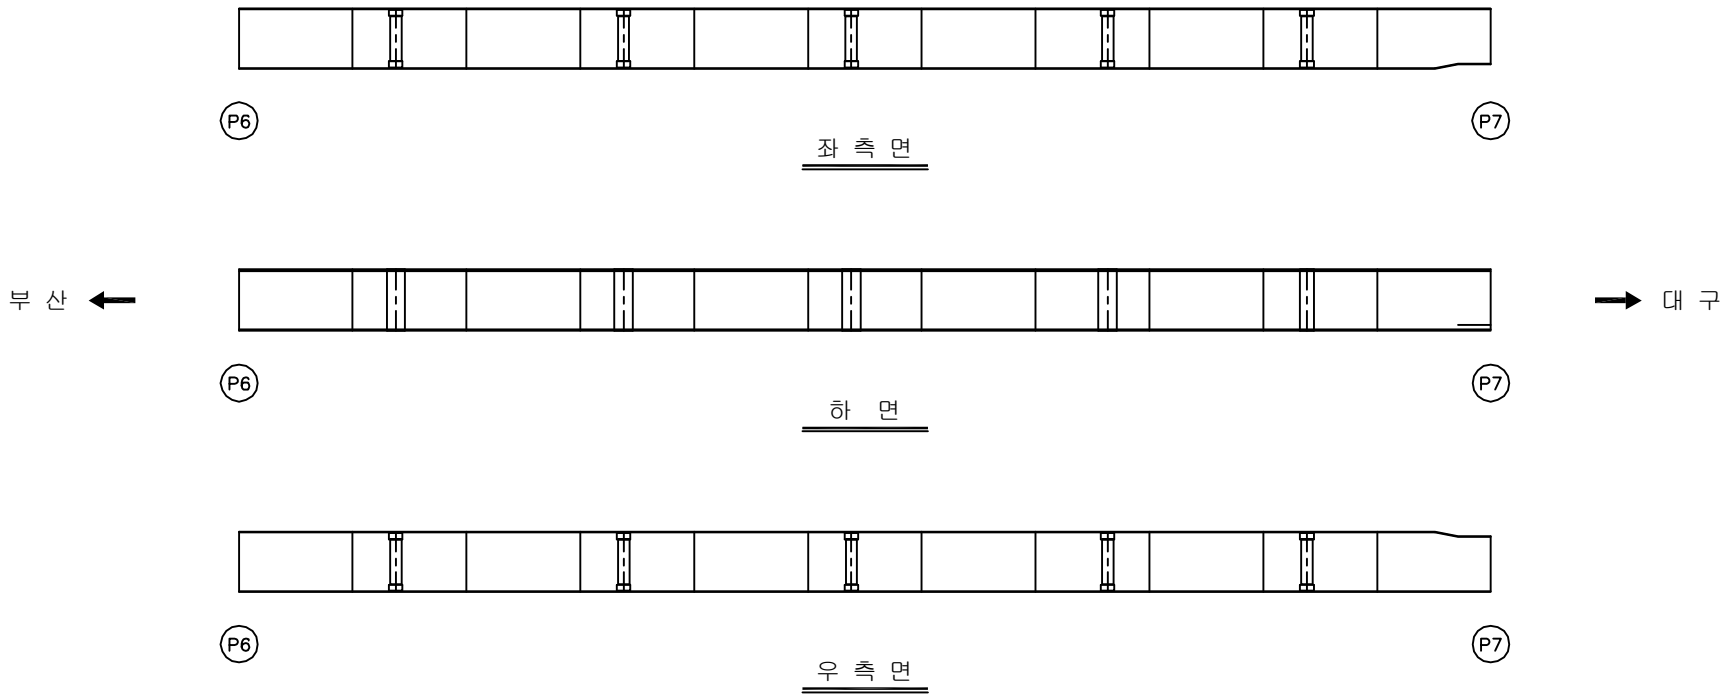
SECTION

A cross-sectional diagram of a beam. The beam is supported by two vertical supports. The left support is labeled G1 and is shown as a simple rectangle. The right support is labeled G2 and is shown as a rectangle with diagonal hatching. The beam is represented by a horizontal line with a small vertical line extending downwards from its center. The beam has a slight upward curve at its ends.

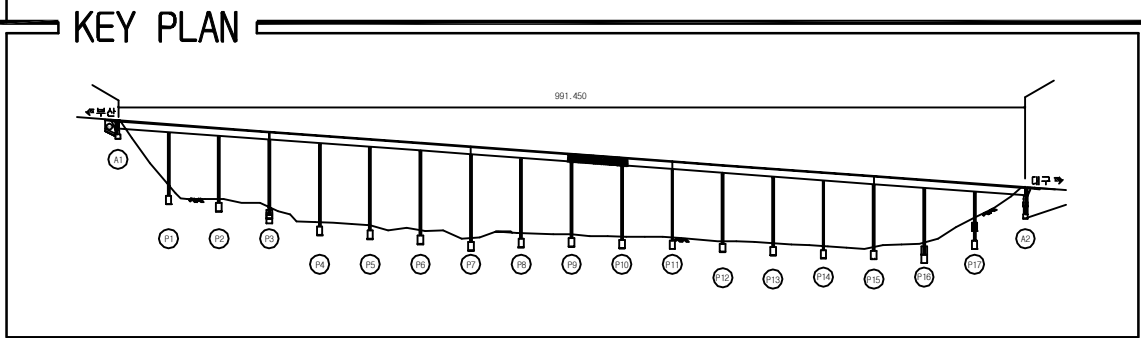
SECTION

The diagram shows a cross-section of a beam. The beam is supported by two supports. The left support is labeled G1 and is a simple support. The right support is labeled G2 and is a fixed support. The beam has a horizontal top surface and a vertical bottom surface. A vertical line indicates a section cut through the beam between the two supports.

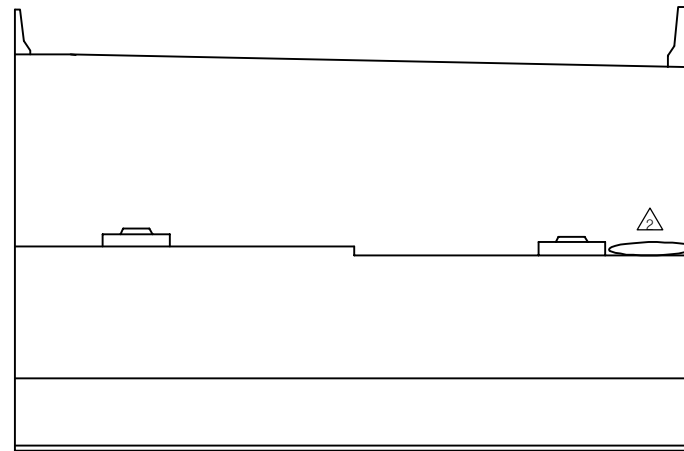
ID:남천교(대구)-교대 A2

## 정 면 도

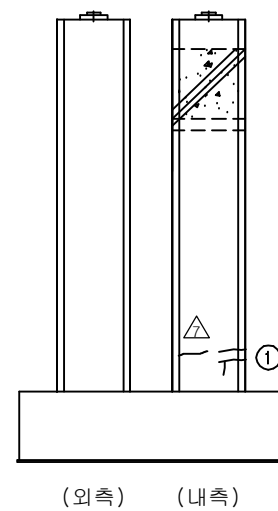
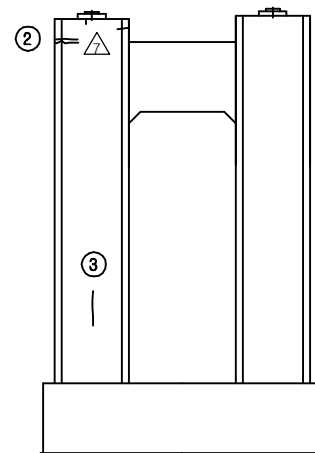
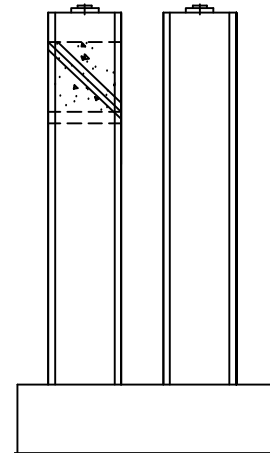
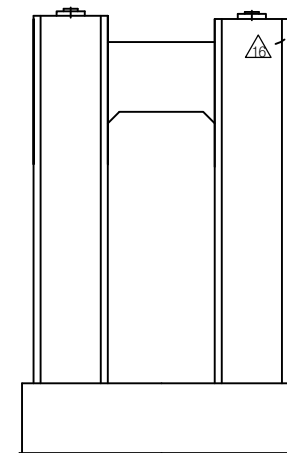
| 도면번호 | 115 |

(외측)      (내측)

좌측면도

정 면 도

(내측)      (외측)

우측면도

배 면 도

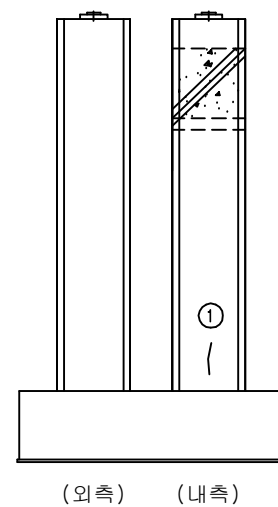
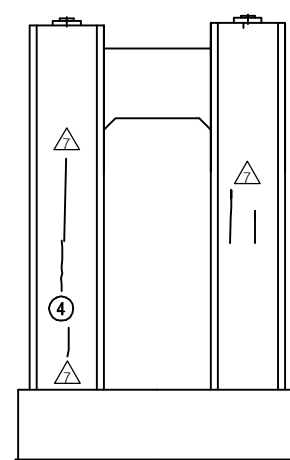
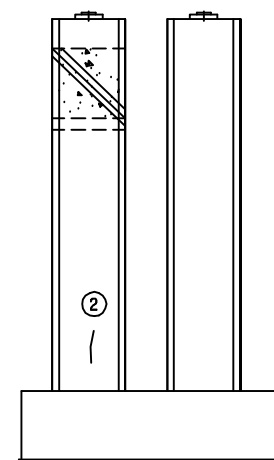
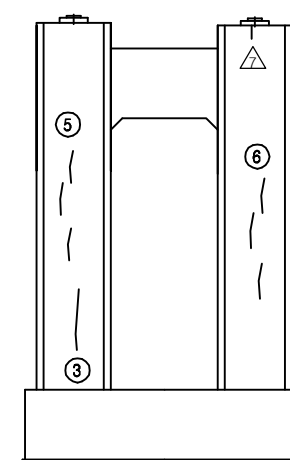
| 도면번호 | 118 |

좌측면도

정 면 도

(내측)      (외측)

배 면 도

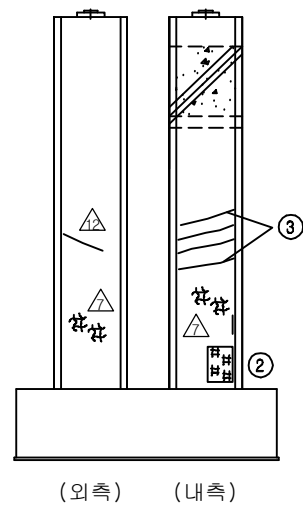
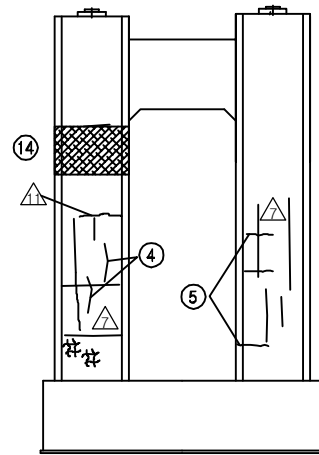
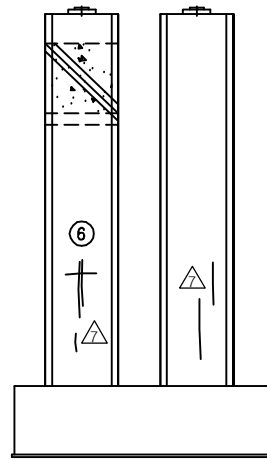
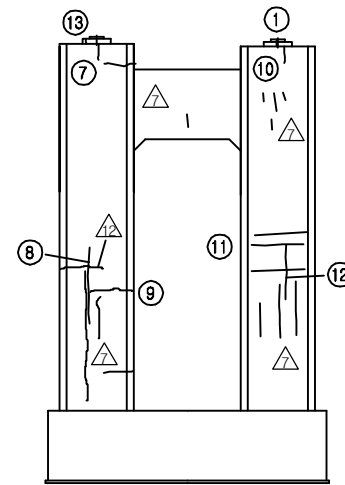
| 도면번호 | 124 |

정 면 도

배 면 도

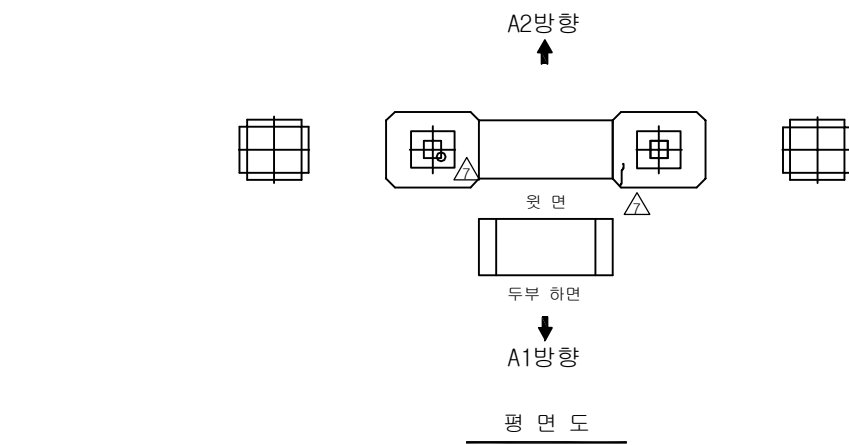
| 도면번호 | 125 |

\* 점검로 사다리 고정 불량

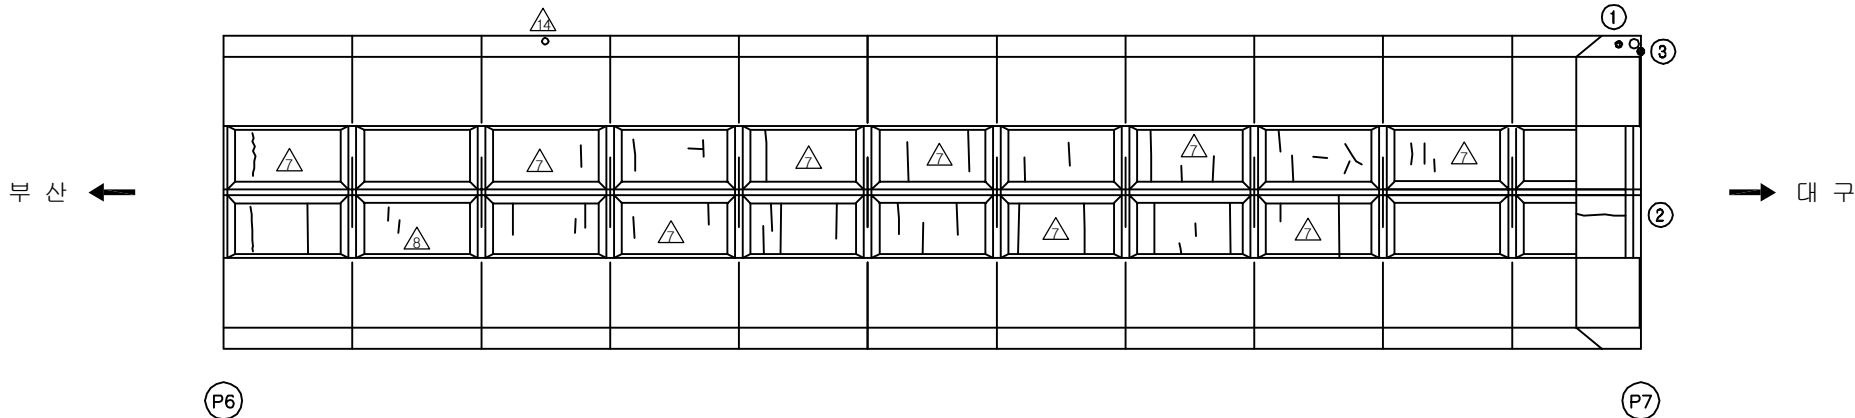
※ 구축이음 하부 브라켓 전반적 용접 미흡

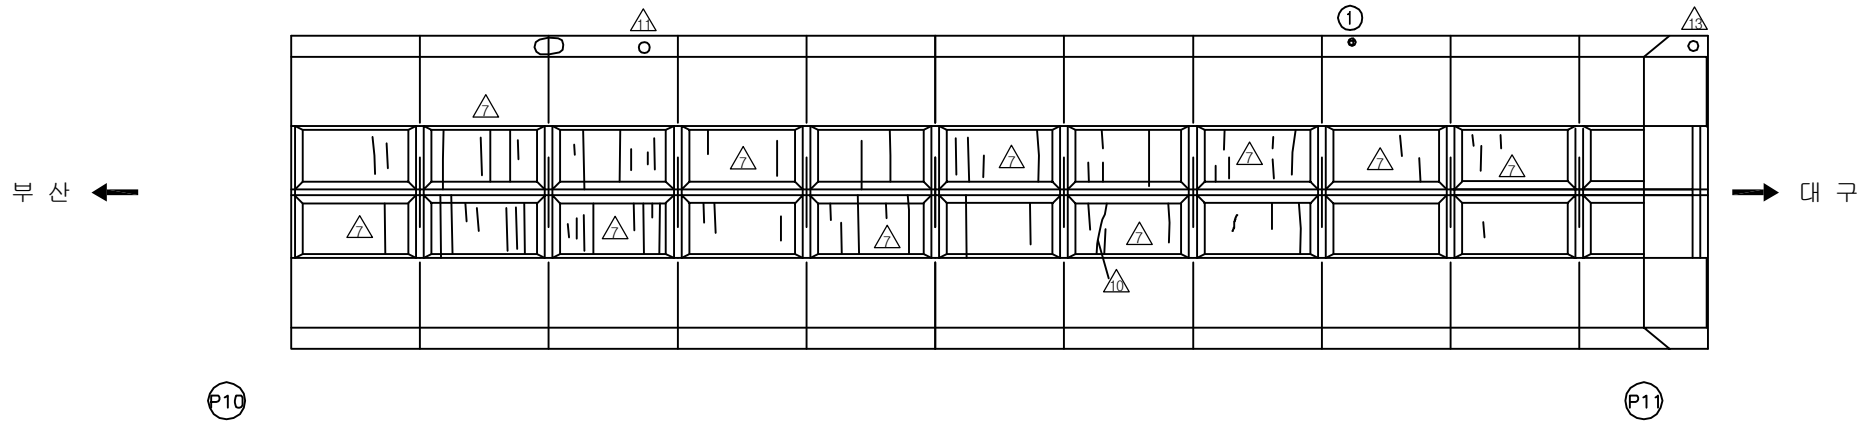
Diagram illustrating the cross-section of a bridge structure, showing two main spans supported by two large rectangular piers. The structure includes reinforcement bars (rebar) within the concrete deck and piers.

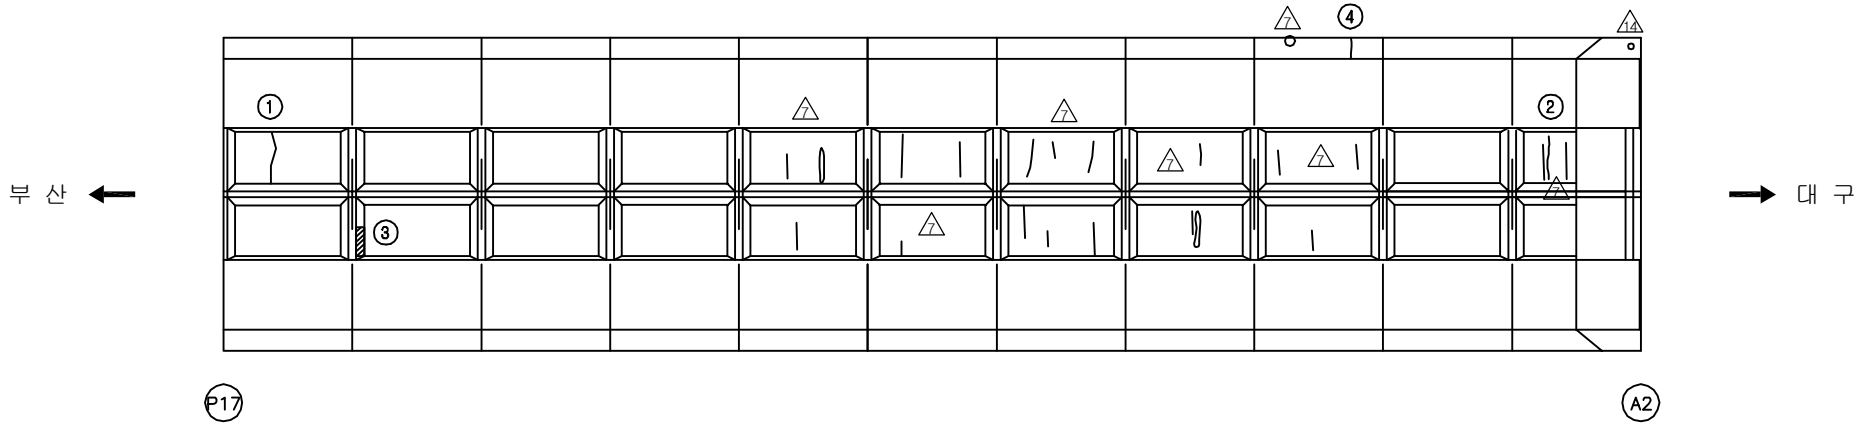
SECTION

Diagram illustrating the cross-section of a bridge deck, showing two main spans supported by two large rectangular piers. The deck is wider at the piers and tapers towards the ends. Reinforcement bars are indicated by small circles: horizontal bars in the top and bottom of the deck, and vertical bars in the piers. A central vertical line indicates the centerline of the bridge.

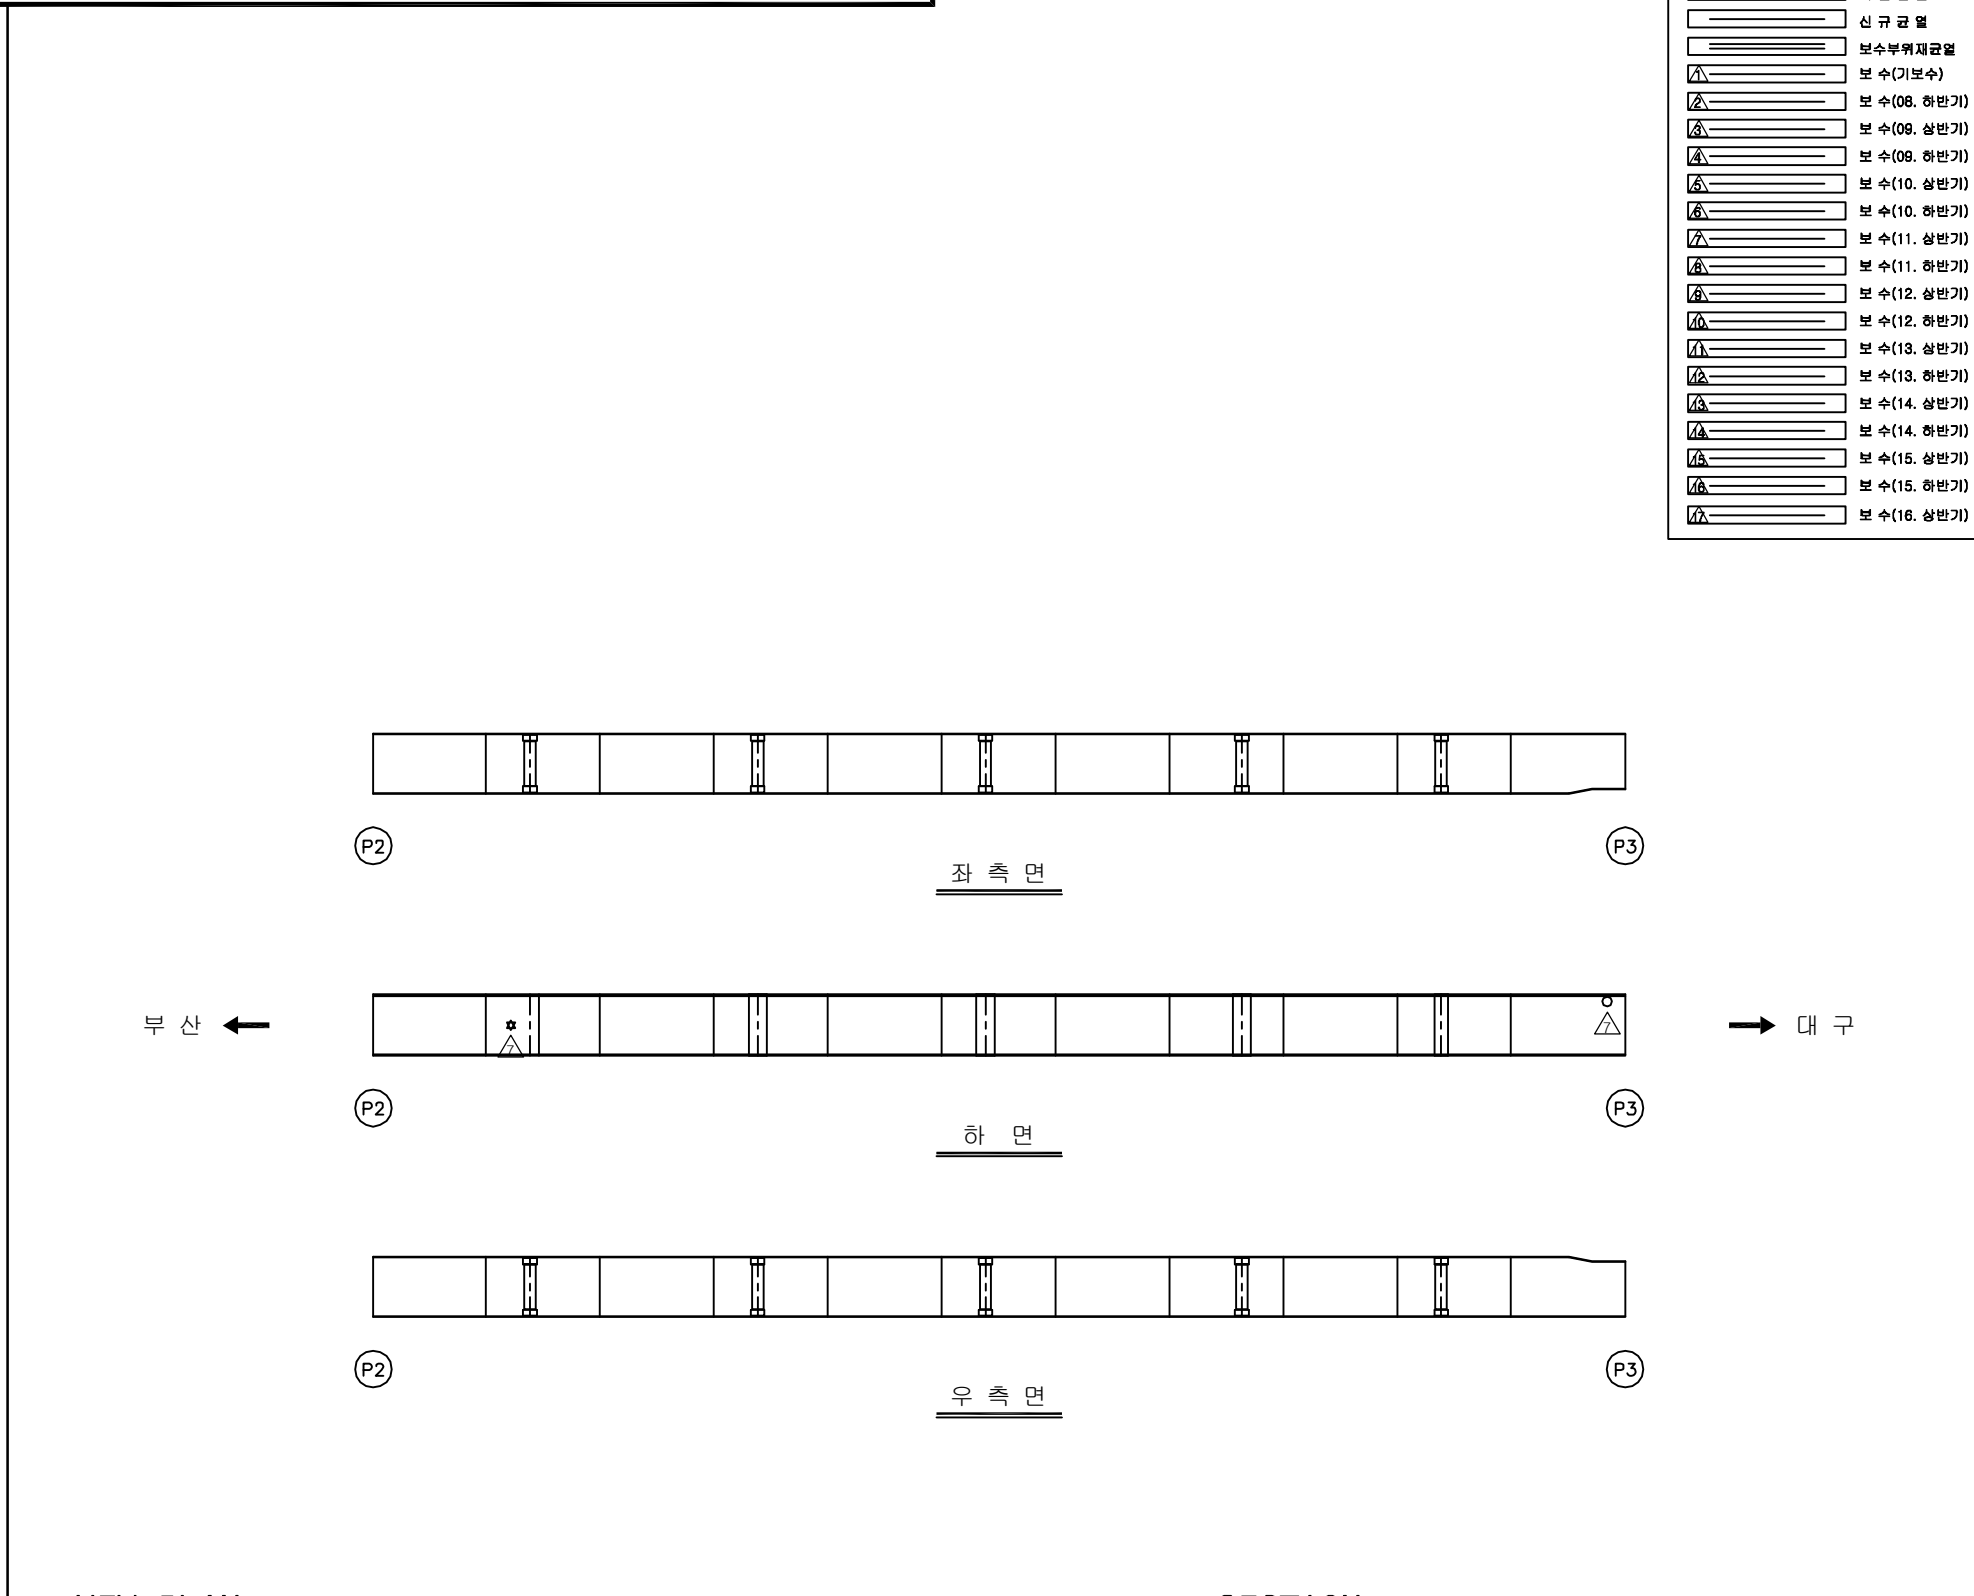
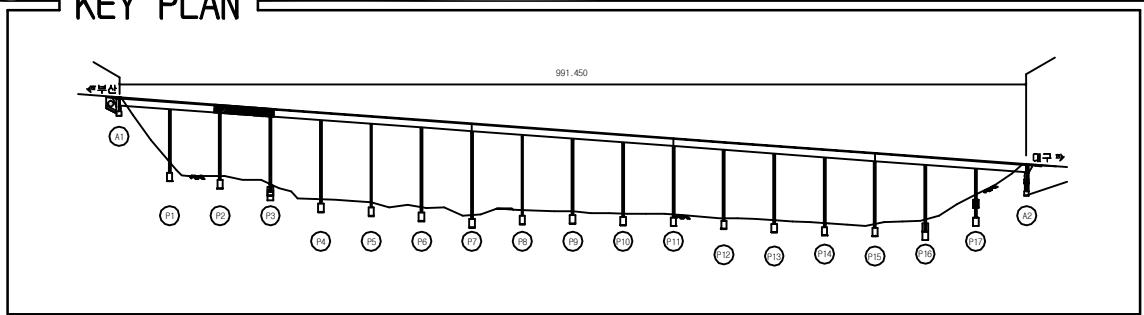
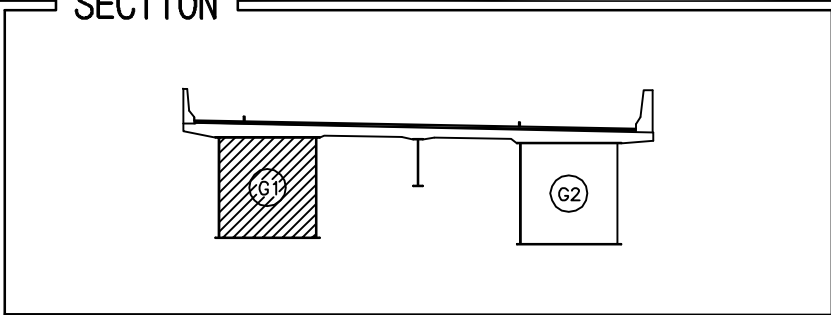
ID:남천교(부산)-거더외부 S3G1

A technical cross-section diagram of a beam. The beam is supported by two rectangular supports. The left support is labeled 'G1' and is filled with diagonal hatching. The right support is labeled 'G2' and is white. The beam itself is shown in profile, resting on the supports. A vertical line extends downwards from the center of the beam between the two supports.

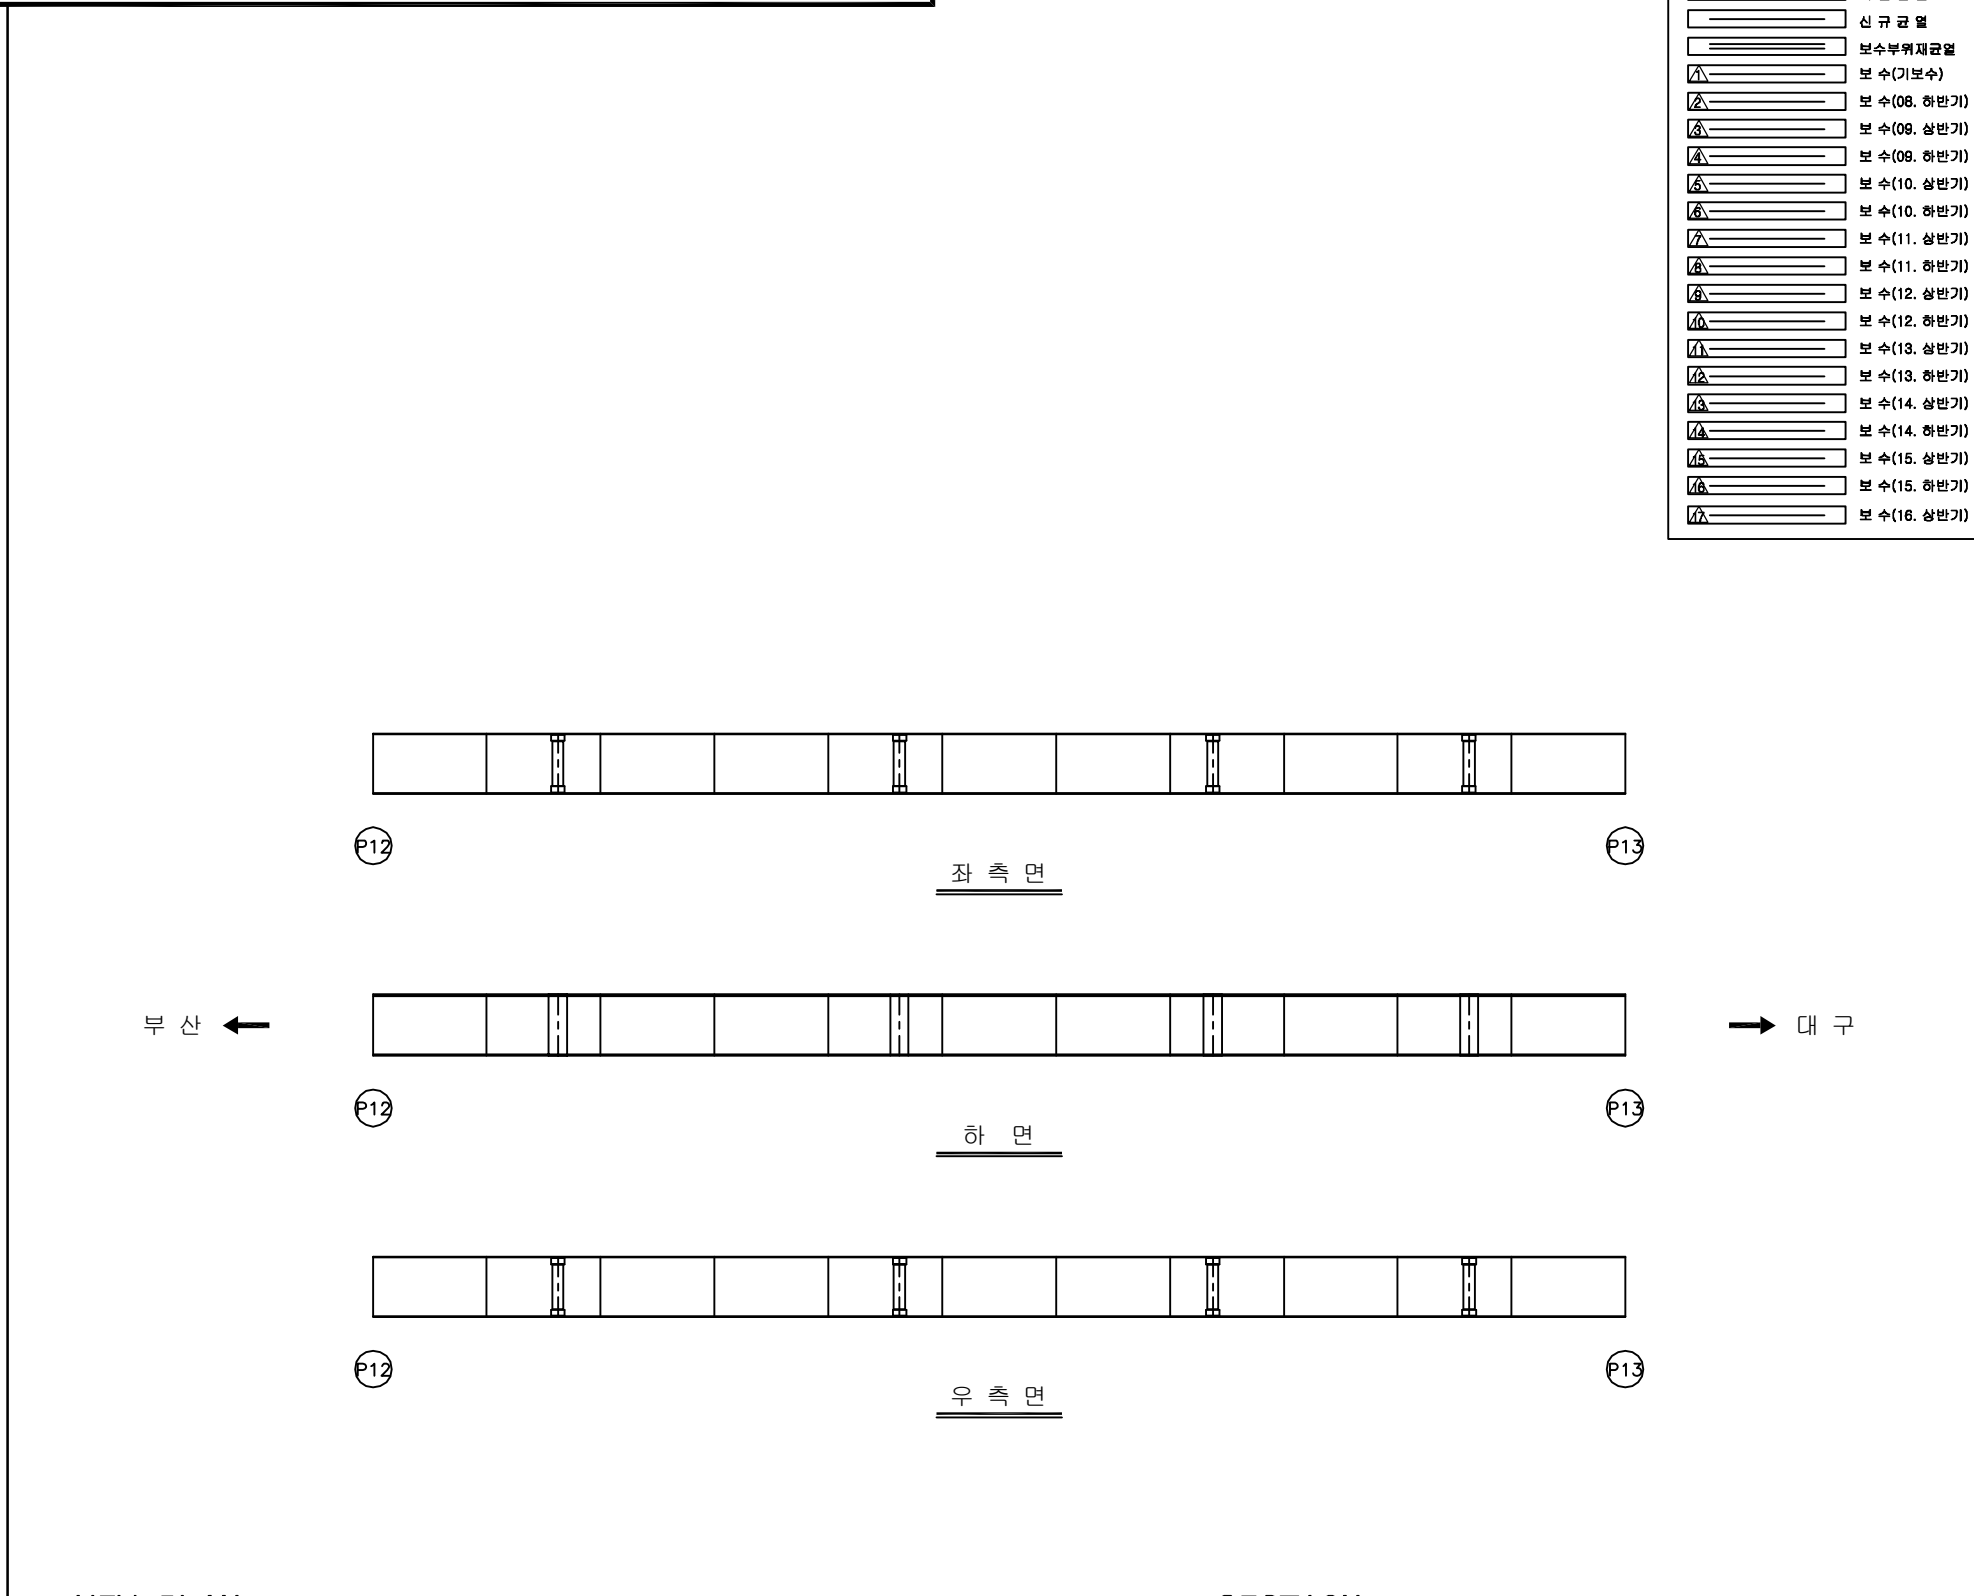
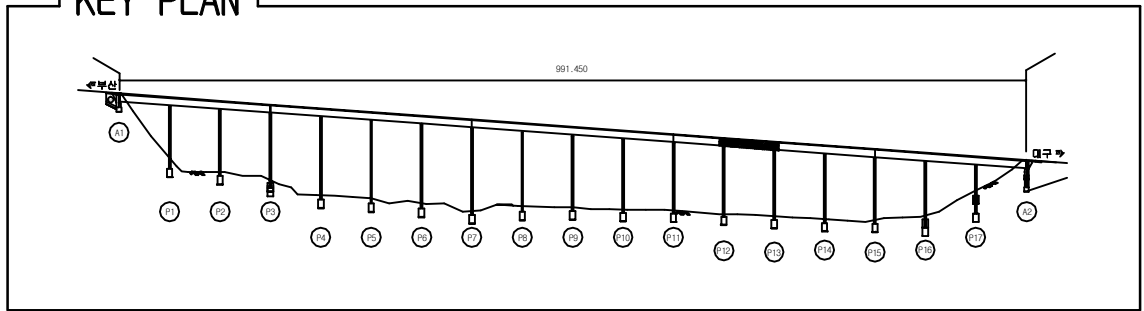
ID:남천교(부산)-거더외부 S13G1

A cross-sectional diagram of a beam. The beam is supported by two rectangular blocks. The left support is labeled 'G1' and is filled with diagonal hatching. The right support is labeled 'G2' and is empty. The beam is shown in profile, with a central vertical line indicating its axis. The diagram is labeled 'SECTION' at the top.
