## 4. 남천교

■ 대구방향(1/2)

| 용역명 | 2016년 상반기 시설물 정기점검 용역 |

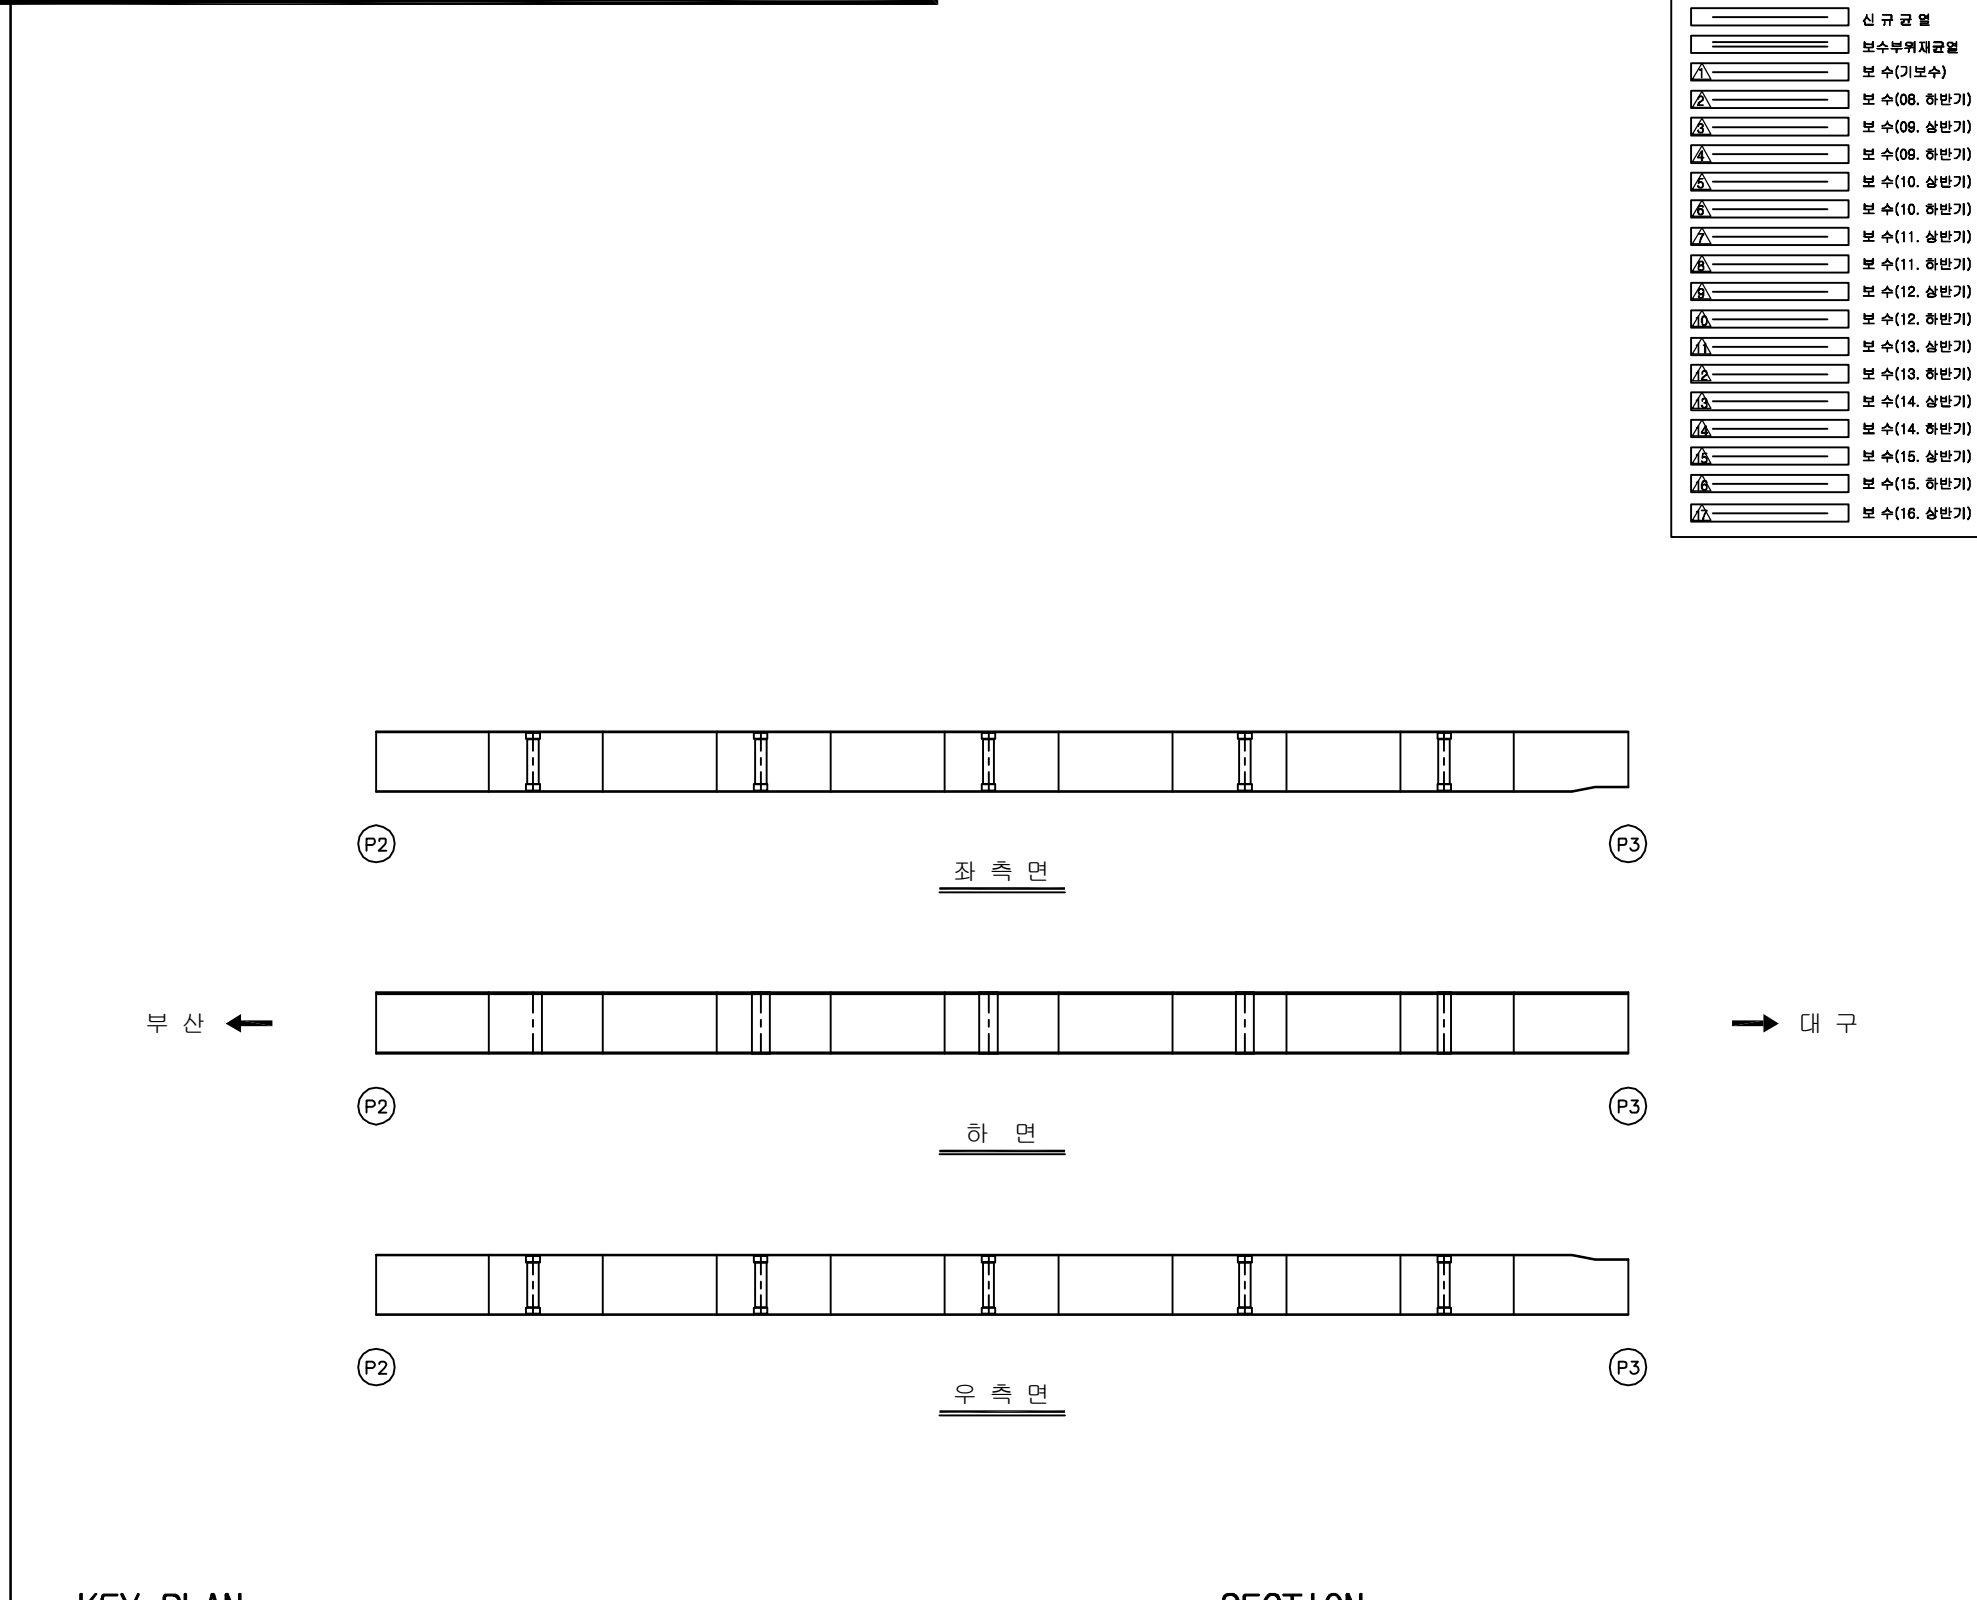
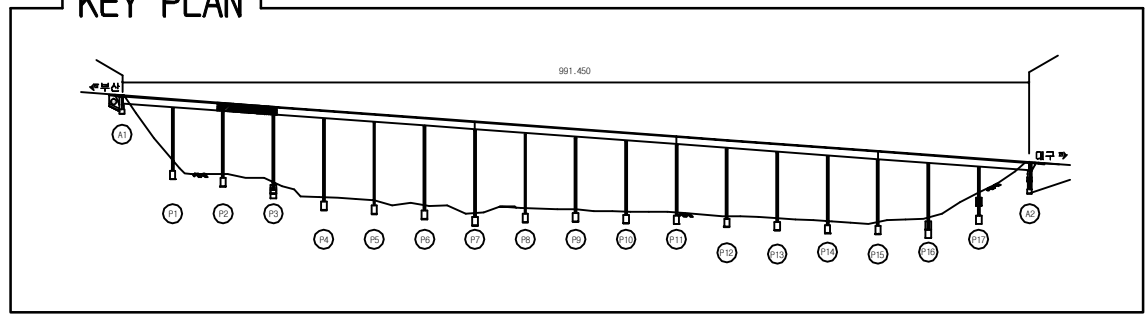
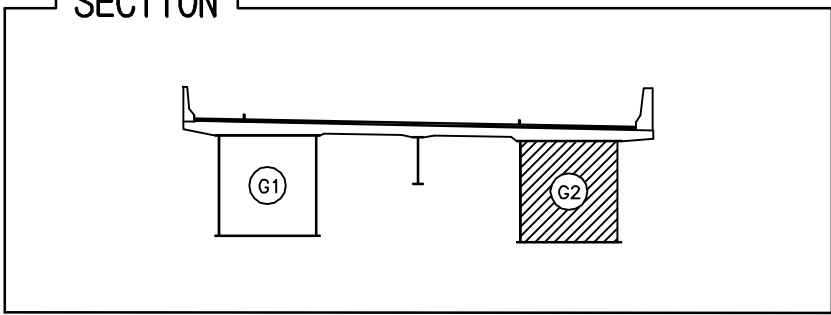
ID:남천교(부산)-거더외부 S3G2

The diagram shows a cross-section of a beam supported by two rectangular supports. The left support is labeled G1 and is a plain rectangle. The right support is labeled G2 and is filled with diagonal hatching. A vertical line is drawn between the two supports, indicating a section cut. The beam is shown as a horizontal line with a small vertical line at its center, representing the section cut.

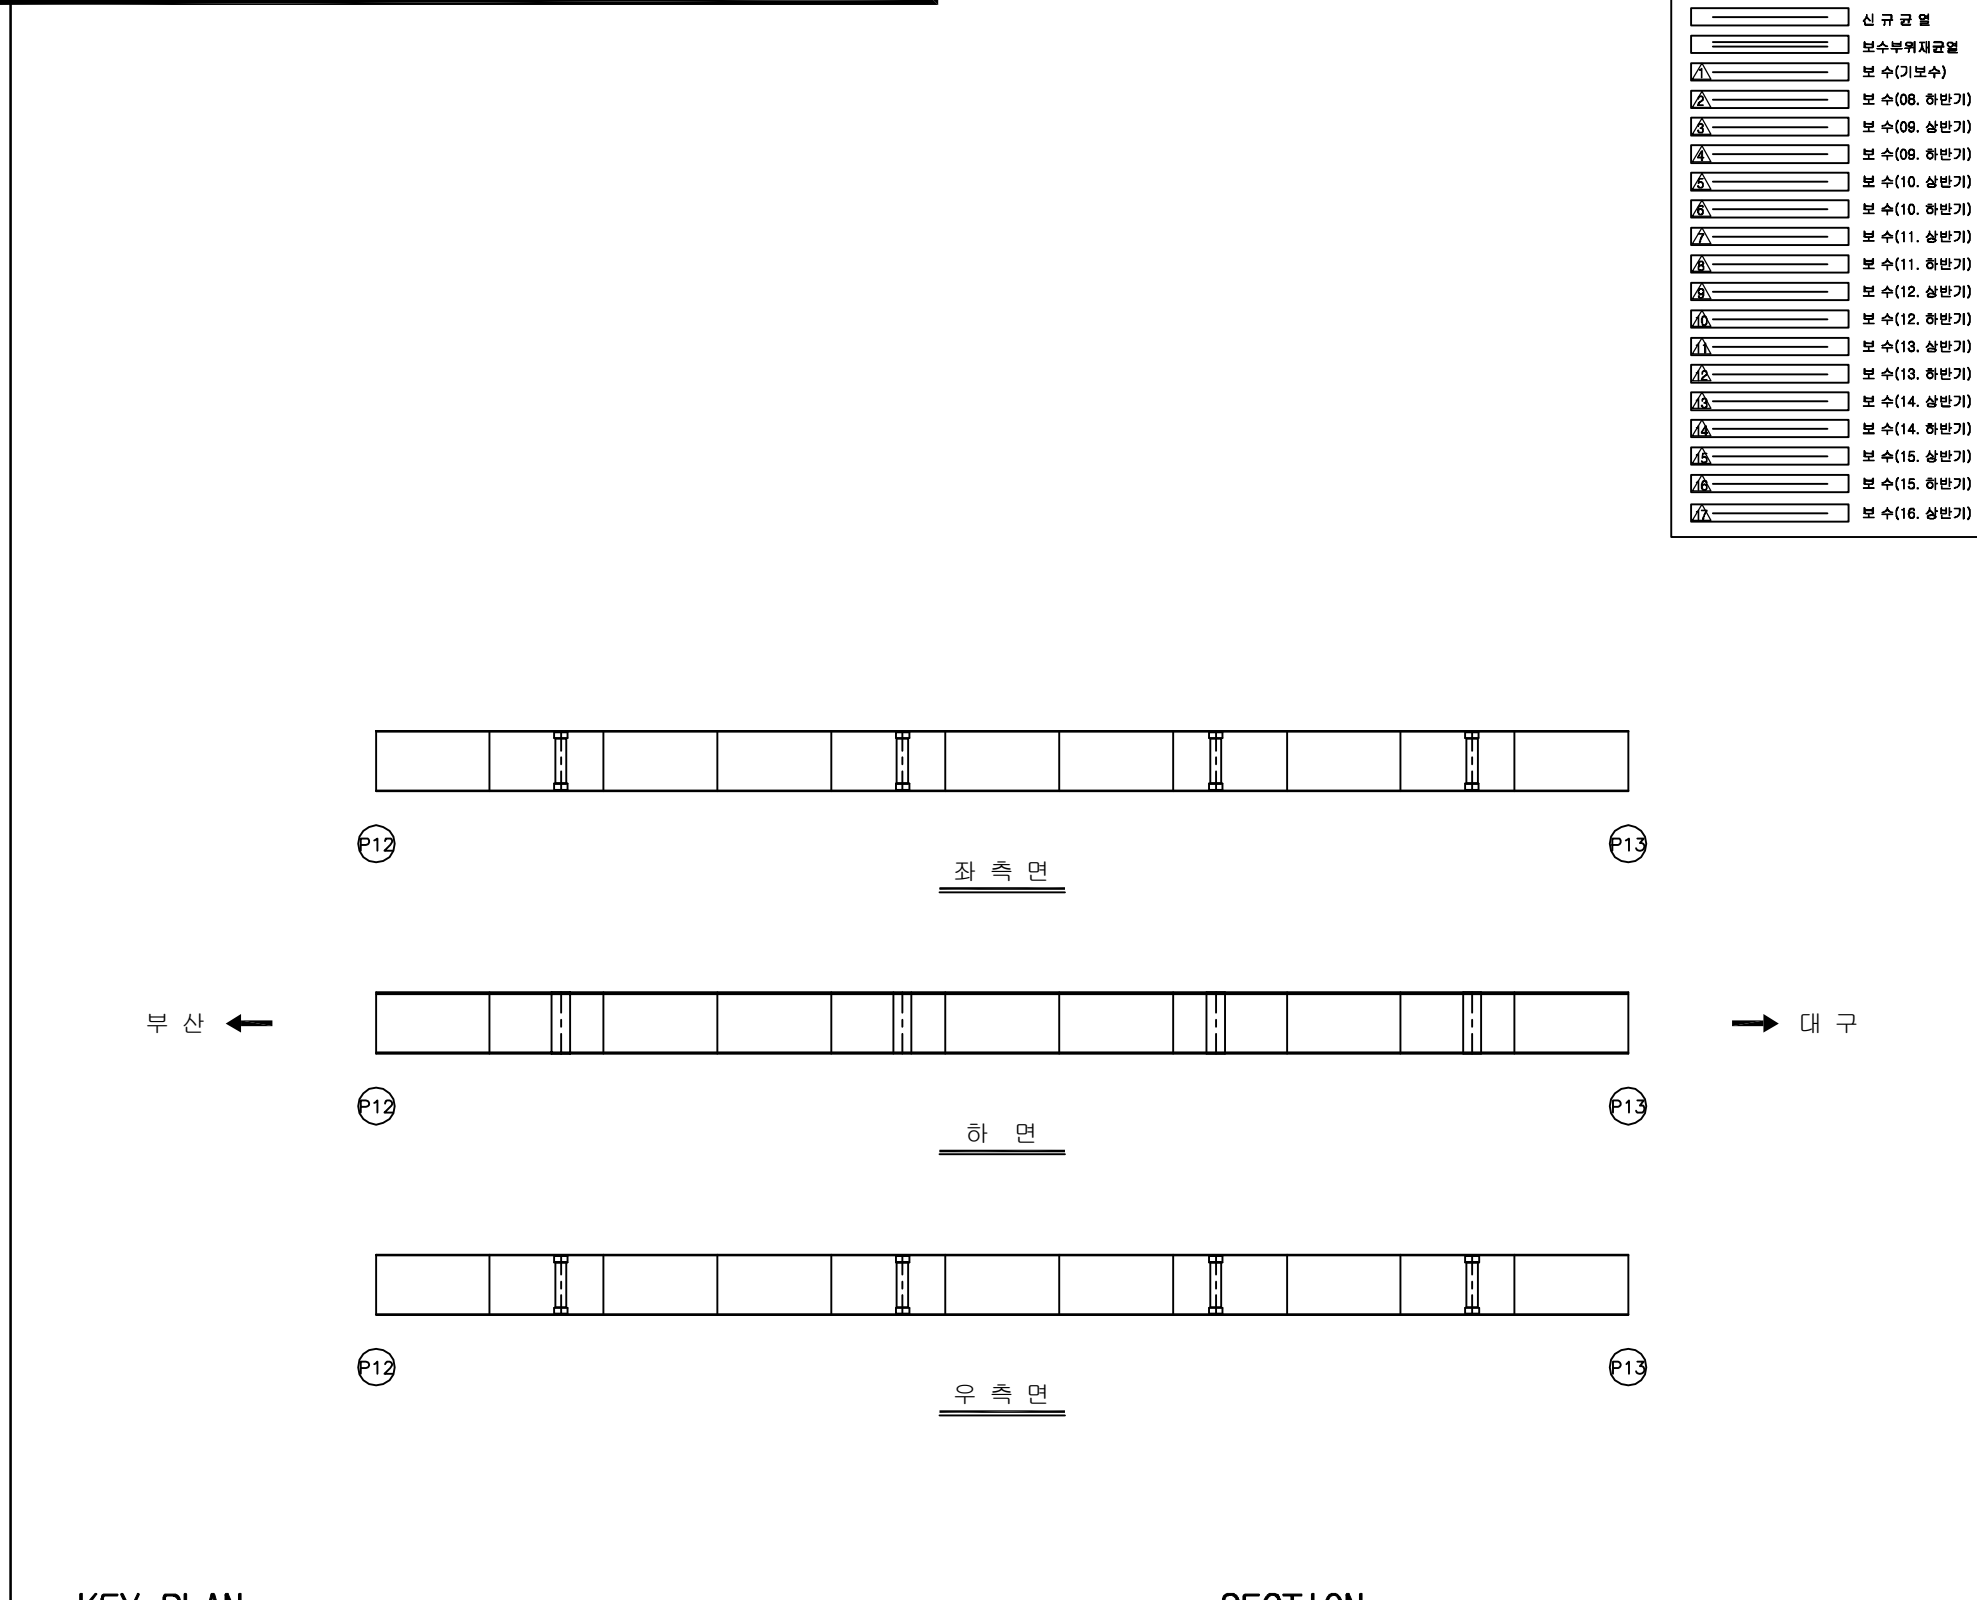
| 도면번호 | 066 |

ID:남천교(부산)-거더외부 S13G2

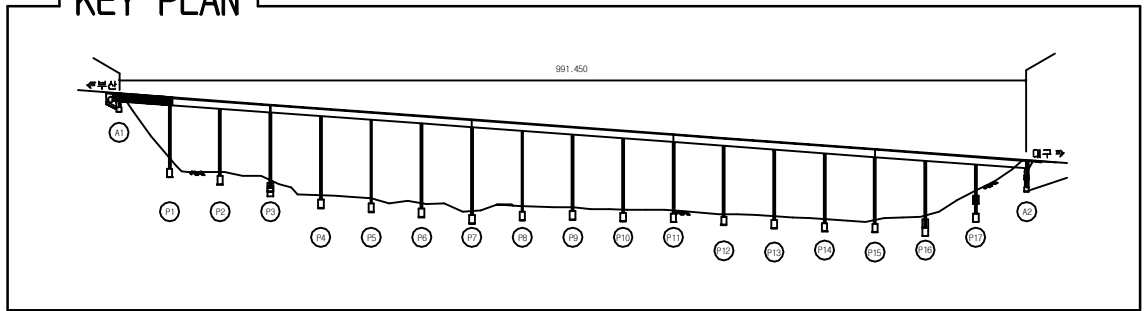
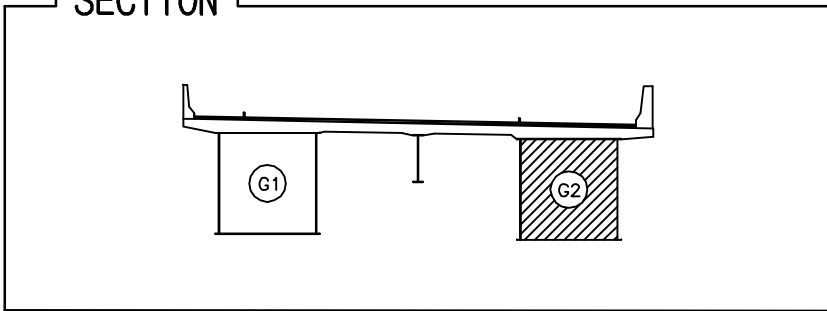
| 도면번호 | 090 |

ID:남천교(부산)-거더내부 S1G2

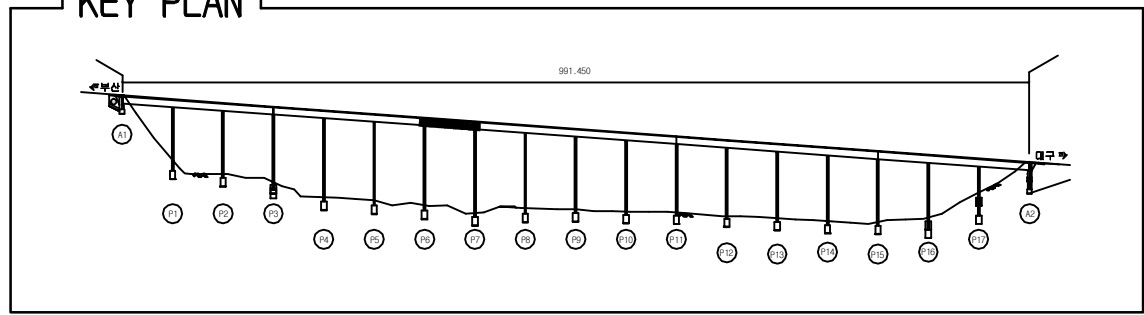
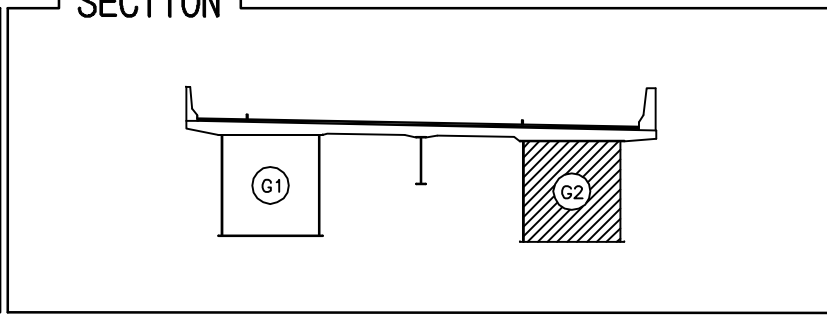
| 도면번호 | 096 |

ID:남천교(부산)-거더내부 S7G2
