# 2016년 상반기 시설물 정기점검 용역(4공구) 정기 점검 외 관 조 사 망 도

[ 기 타 종 시 설 물 / 교 량 ]

# 4공구 시설물

[ 교량 2개소, 절토사면 23개소 ]

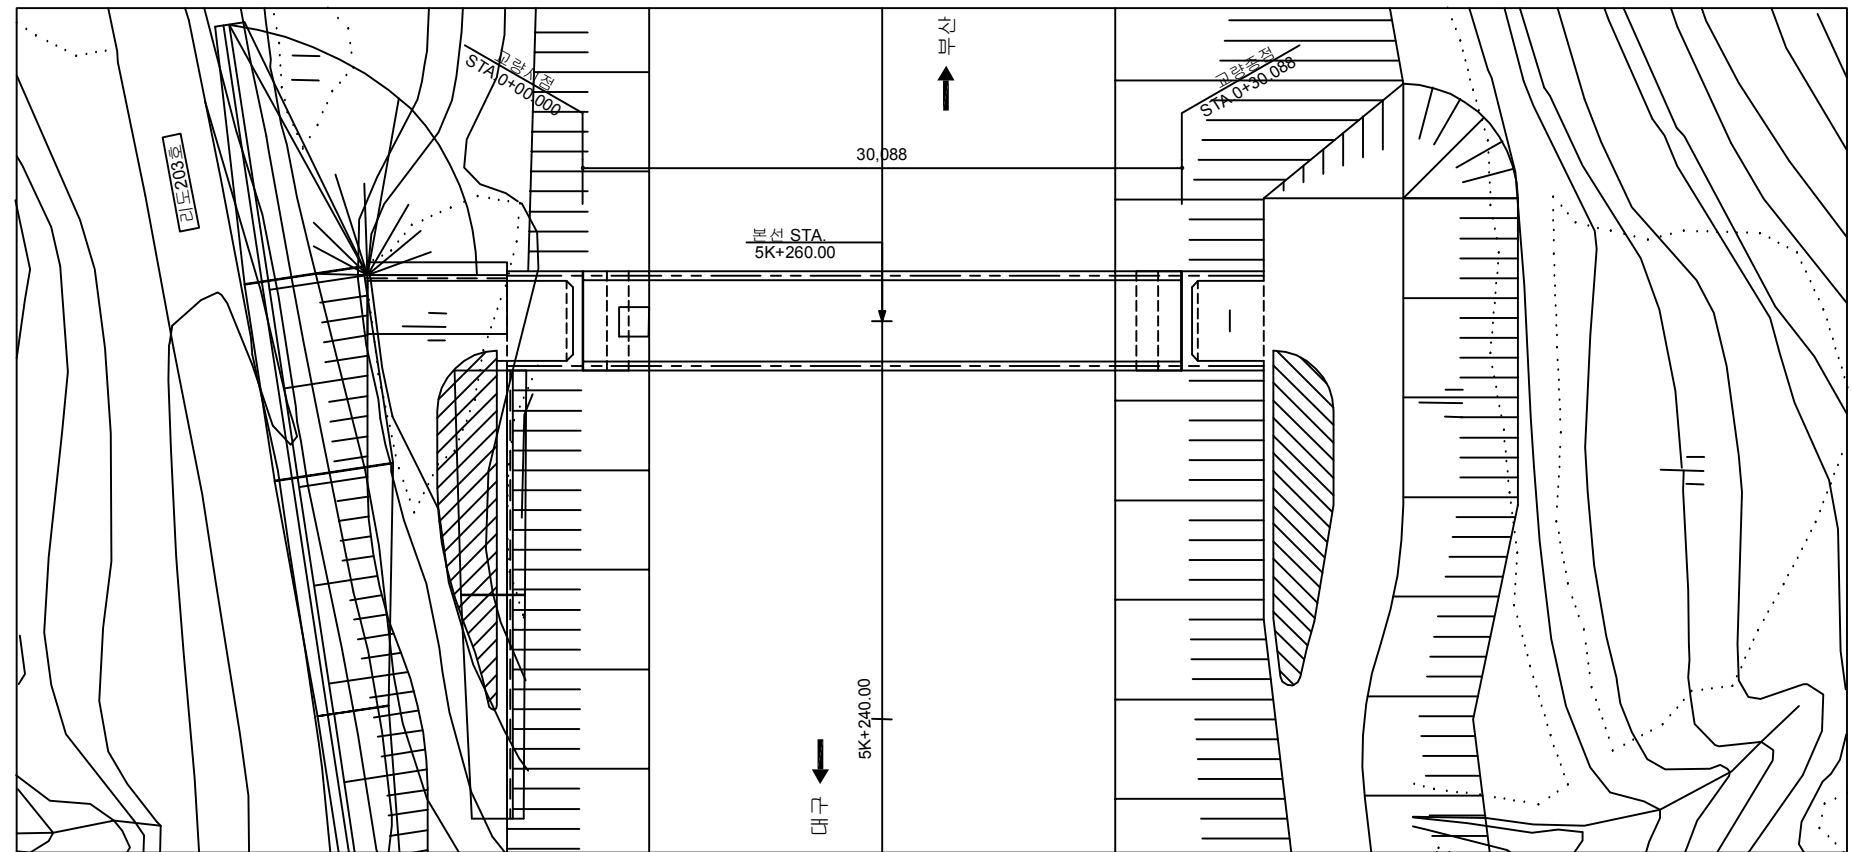
평면도

Drawing Title  
하도육교 평면도, 종단면도

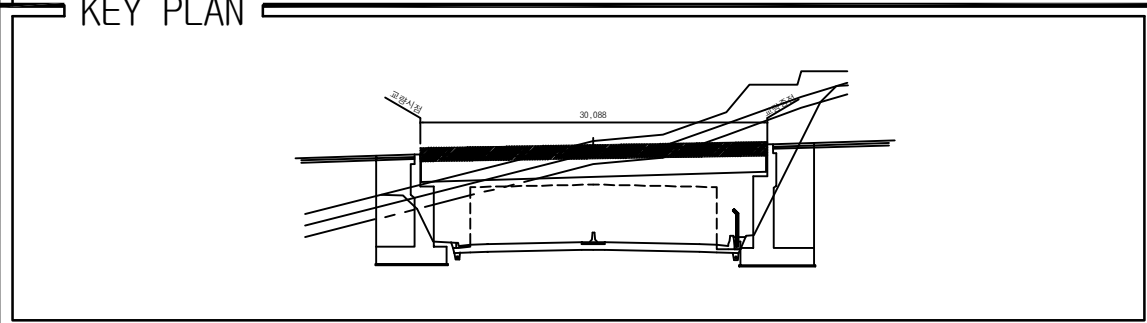
ID: 하도육교-바닥판하면

A technical cross-section diagram of a bridge deck. It features two I-beam girders supporting a horizontal deck slab. The deck slab is shown with a top surface and a bottom surface, with a vertical line indicating the centerline. The girders are positioned on either side of the centerline, with their flanges resting on the deck slab. The diagram is enclosed in a rectangular frame.
