귀사와 2026년 3월 17일자로 계약 체결한『2026년 상반기 시설물 정기 및 정밀안전점검 기술용역』중 연호지하차도 정밀안전점검을 성실히 수행하고 그 결과를 본 지하차도 정밀안전점검 보고서에 수록하여 부속자료와 함께 제출합니다.

# 연호지하차도 정밀안전점검 결과표

| 시설물 위치 | 대구광역시 수성구 연호동 일원<br>(산 79-2임외) | 시설물규모 | 연장 200m, 폭25.0m, 6차선<br>(사·종점부 옹벽 : 737m) | | |

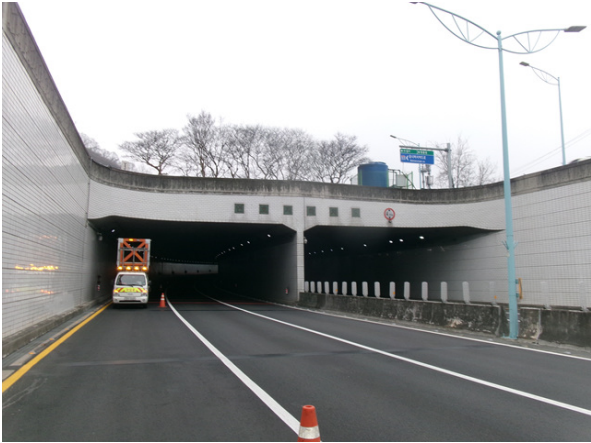
| 외부 전경 | | 내부 전경 | |

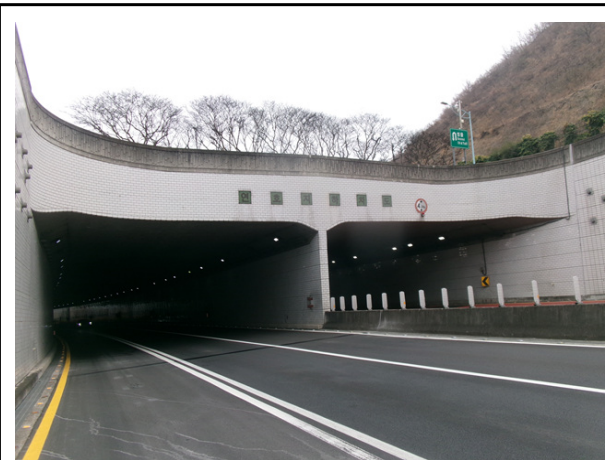
| <p style="text-align: center;">강구부(시점) 전경</p> | <p style="text-align: center;">강구부(종점) 전경</p> |

| 상태평가 결과 및 보수·보강 | | | | 상태평가 결과 : A |
|---|---|---|---|---|
| 갱구부 | | - | -타일균열 | -주의관찰 후 타일재시공 |

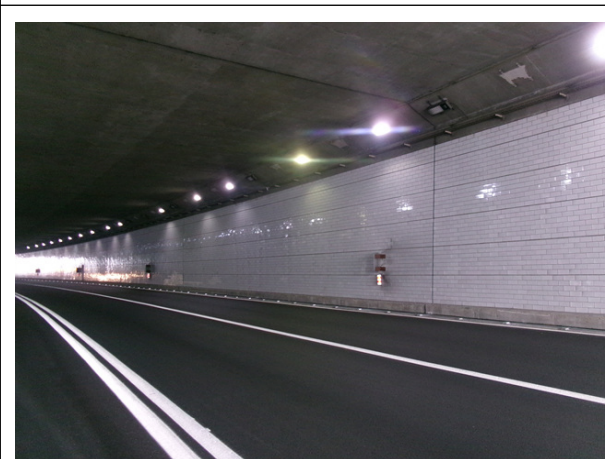
| <p style="text-align: center;">벽체 전경</p> | <p style="text-align: center;">포장부 전경</p> |

| 상태평가 결과 및 보수·보강 | | | | 상태평가 결과 : A |
|---|---|---|---|---|
| | 벽 체 | a | -균열(0.3mm미만)<br>-타일균열, 타일 들뜸,<br>타일파손 | -주의관찰 후 표면처리<br>-주의관찰 후 타일재시공 |
| | | a | -백태, 누수흔적 | -주의관찰 후 표면처리 |
