귀사와 2026년 3월 17일자로 계약 체결한 『2026년 상반기 시설물 정기 및 정밀 안전점검 기술용역』中 연호지하차도 정밀안전점검을 성실히 수행하고 그 결과를 본 지하차도 정밀안전점검 보고서에 수록하여 부속자료와 함께 제출합니다.

# 연호지하차도 정밀안전점검 결과표

| 시설물 위치 | 대구광역시 수성구 연호동 일원<br>(산 79-2입외) | 시설물규모 | 연장 200m, 폭25.0m, 6차선<br>(시·중점부 옹벽 : 737m) | | |

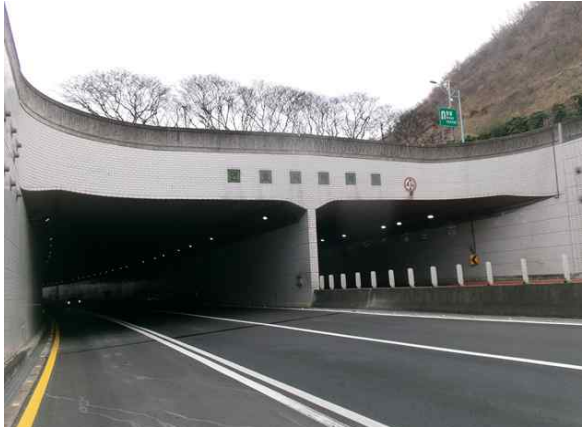
| <p style="text-align: center;">갱구부(시점) 전경</p> | <p style="text-align: center;">갱구부(종점) 전경</p> |

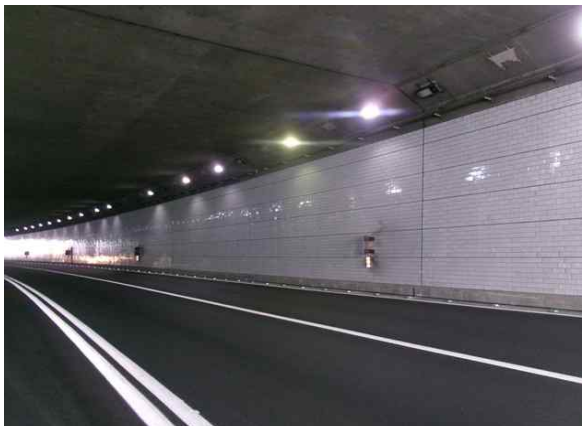
| <p style="text-align: center;">벽체 전경</p> | <p style="text-align: center;">포장부 전경</p> |

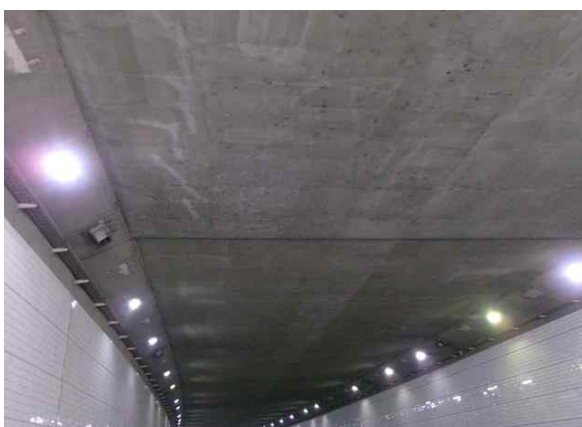
| <p style="text-align: center;">슬래브하면 전경</p> | <p style="text-align: center;">옹벽 전경</p> |
