## 4.20 절토사면 (STA.5+440~6+316)

본 시설물은 충청남도 아산시 인주면 냉정리 산 35-3에 위치한 총연장 876.0m, 높이 50.0m의 절토사면으로, 2024년 준공후 약 2년간 공용중인 2종 시설물이다.

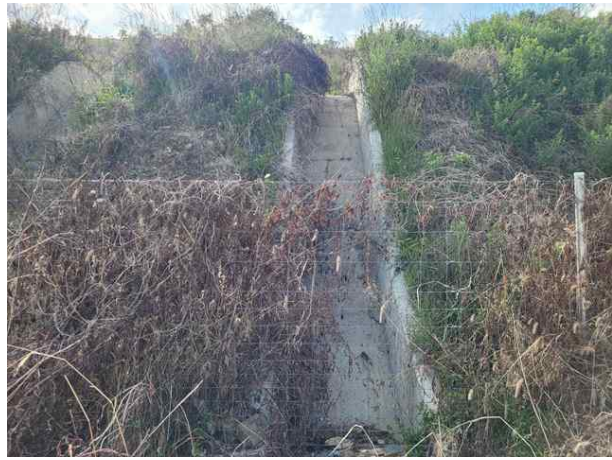
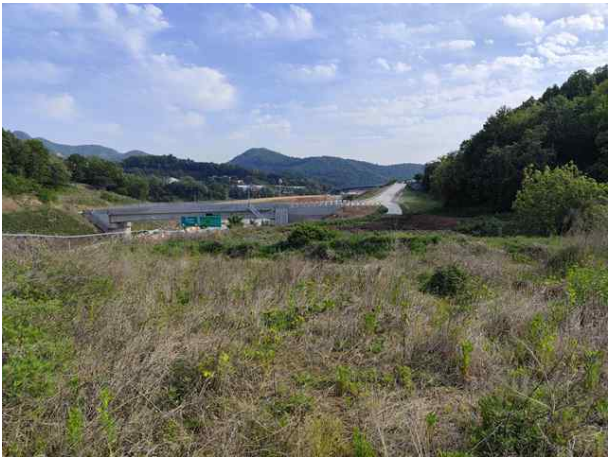
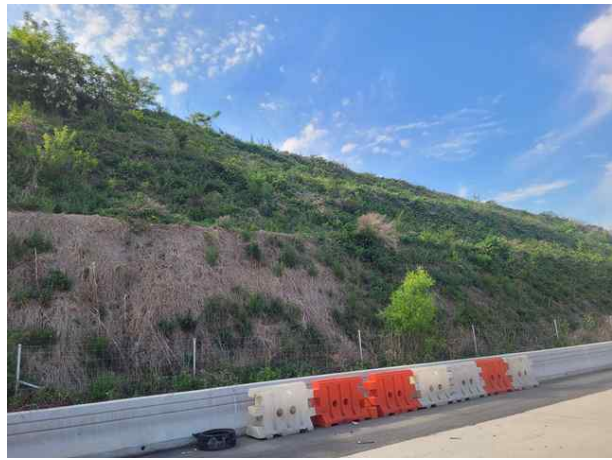
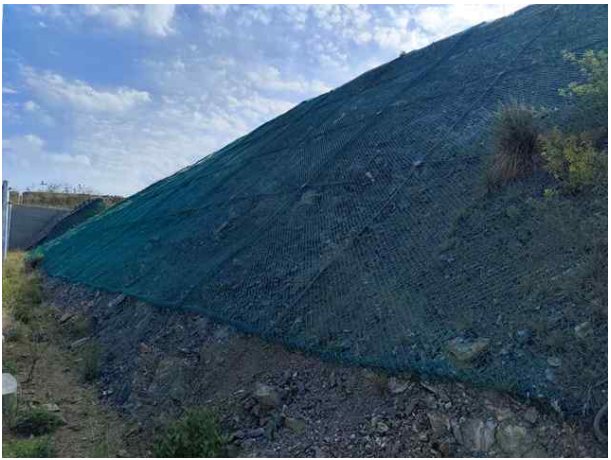
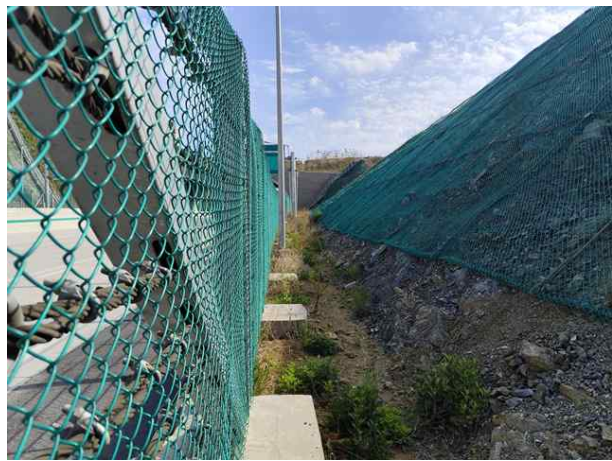
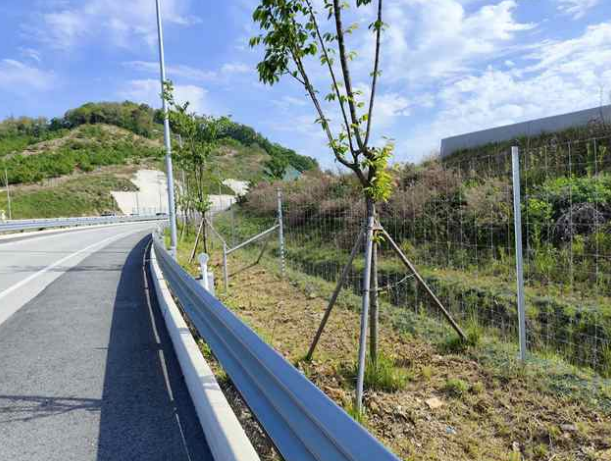
【사진 4.20.1】 부재별 전경사진

| 수직도수로 전경 | 상부자연사면 전경 |
| 1단 사면 전경 | 낙석방지망 전경 |
| 낙석방지울타리 전경 | 야생동물유도울타리 전경 |
