## 제 2 장 자료수집 및 분석

본 과업대상 구조물의 건설당시 주요 현황을 파악하기 위해 “영동고속도로(원주~강릉간) 4차로 확장6차공사(제 8공구)”의 구조 및 수리계산서와 준공도면, 토질조사 보고서 등을 검토하여 주요 현황을 요약하여 수록하였다.

- ① 교량등급 : 1 등급 (DB-24 및 DI-24 적용)
- ② 교량형식 : STEEL BOX GIRDER 교
- ③ 교량연장 :  $L = 35.000 + 3 @ 50.000 + 35.000 = 220.0 \text{ m}$
- ④ 교량폭원 :  $B = 12.105 \text{ m}$ (인천),  $B = 12.105 \text{ m}$ (강릉)
- ⑤ 주형제원 :  $B = 2.400 \text{ m}$        $H = 2.500 \text{ m}$
- ⑥ 사      각 : 0.0

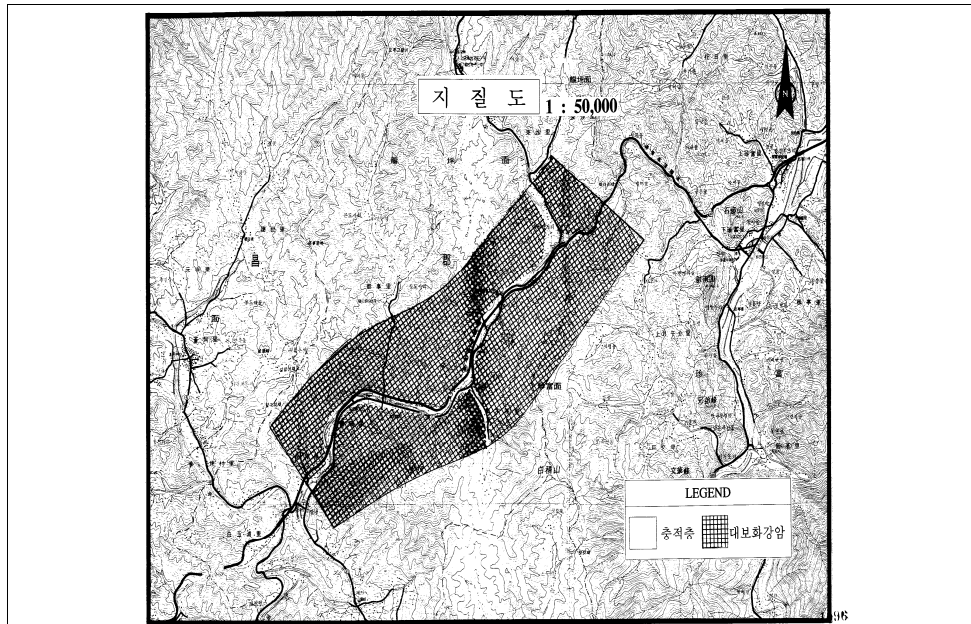
본 조사지역의 지질은 쥬라기의 대보화강암, 제 4기의 충적층으로 이루어져 있다.

중생대 쥬라기에 있었던 대보조산운동의 영향으로 형성된 대보화강암은 본 지역의 기반암을 이루고 있으며, 제 4기의 충적층이 그 위에 부정합으로 피복하고 있으나 그 발달은 미약한 형태를 보여주고 있다.
