## 제 8 장    종    합    결    론

오창JCT R-A교는 충청북도 청주시 청원구 오창읍 장대리 34-19 일원 고속국도 32호선 상에 위치한 도로교량으로, 2018년 1월 준공 이후 현재까지 약 3년간 공용중인 설계하중 DB-24의 1등교이다.

본 과업은 오창JCT R-A교에 대한 정기적인 정밀안전점검이며, 시공자료 분석을 포함하여 금회 외관조사, 각종 시험 및 측정 등을 통해 도출된 사항을 요약하면 다음과 같다.

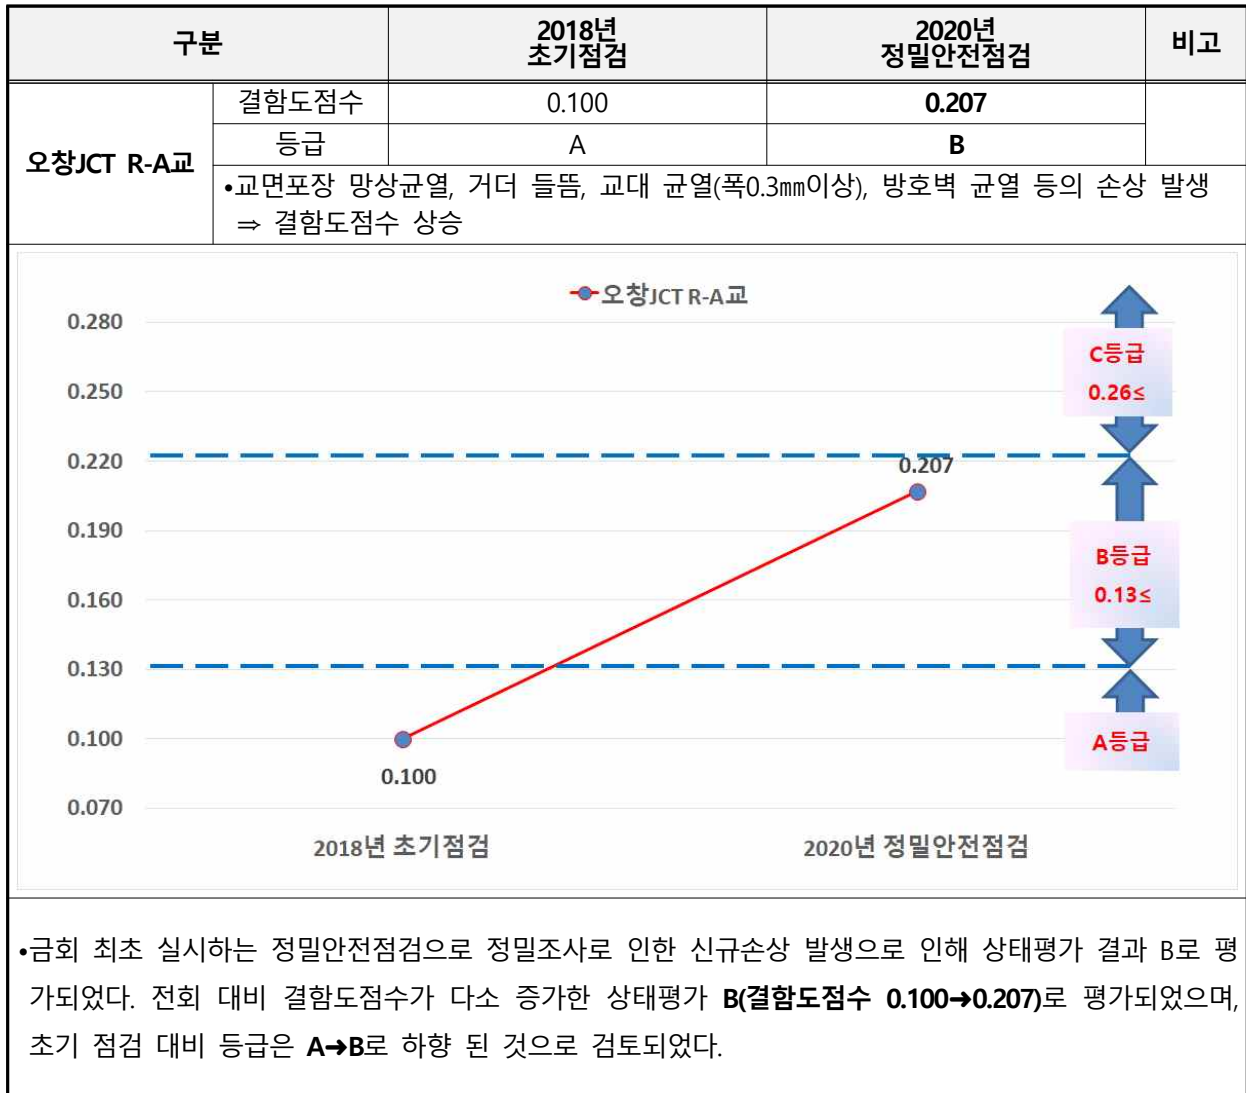
[상태평가 결과]

- 금회 정밀안전점검에서 현장조사 및 내구성조사를 통한 상태평가 결과가 『B』로 평가되었으며, 이에 따른 종합평가 및 안전등급은 『B등급(결함도점수 0.207)』으로 평가되었다.
- 오창JCT R-A교는 2018년 준공된 교량으로 전체적인 교량의 상태는 양호한 수준으로 유지 관리되고 있으며, 금회 최초로 실시하는 정밀안전점검이다.
- 금회 조사된 주요 손상은 대부분 기존에 발생되어 관리중인 교면포장 망상균열, 바닥판 균열(폭0.3mm이상), 망상균열, 하부구조 균열(폭0.3mm이상), 방호벽 균열(폭0.3mm이상) 등의 손상으로 추가적인 진행은 없으므로 본 보고서에서 제안한 방안에 따라 보수를 시행하면 평가지수의 향상 및 안전등급의 유지가 가능할 것으로 판단된다.
- 이상과 같이 현재 정밀안전점검을 통해 안전한 상태를 유지하고 있는 것으로 평가됨에 따라 별도의 정밀안전진단 필요성은 없는 것으로 판단된다.
