# 제 출 문

귀사와 계약 체결한 『상반기 시설물 정밀안전점검 및 정기안전점검 기술용역』 중 상반기 정기안전점검 과업을 성실히 수행하고, 그 결과를 본 보고서에 수록하여 제출합니다.

## 연호지하차도 정기안전점검 결과표

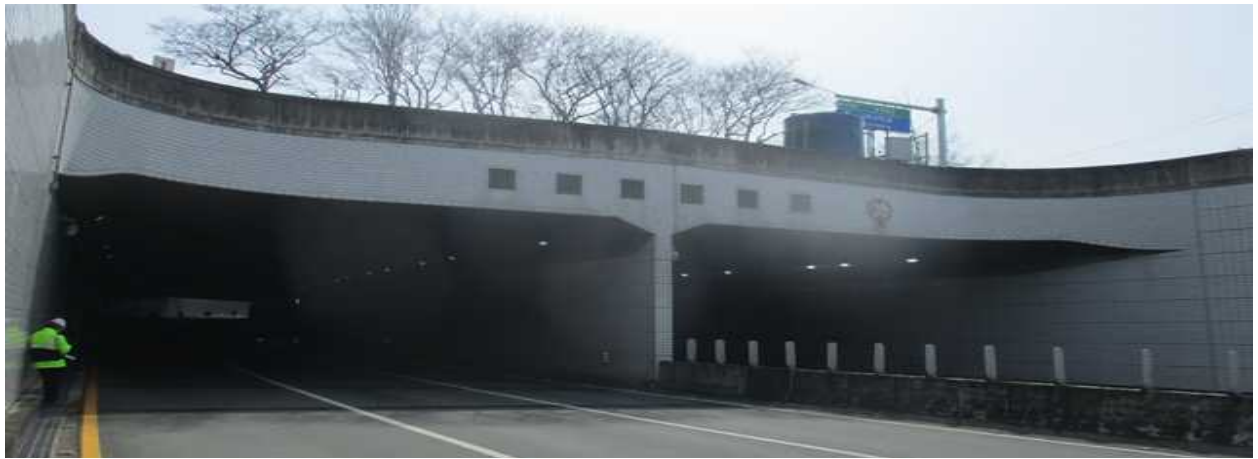
연호지하차도

| 교량명 | 교 량 현 황 | | | | | 외 관 조 사 내 용 | | | | | 기타 | 주요 조치 필요사항 | 비고 |
|---|---|---|---|---|---|---|---|---|---|---|---|---|---|
| 연호<br>지하<br>차도 | 2002 | 200.0 | 25.0 | RC<br>BOX<br>(2런) | U-Type | 아스콘 균열,<br>파손, 포트홀,<br>로드셀<br>마감불량/파손 | 양호 | 균열,<br>타일균열/들뜸/<br>탈락 | 균열,<br>타일균열/들뜸,<br>텔리네이터<br>파손 | 양호 | - | ■ 포장부 아스콘균열, 파손, 포트홀, 로드셀 마감불<br>량/파손 → 주의관찰(아스콘 패칭)<br>■ 지하차도 균열, 타일균열/들뜸/탈락 → 주의관찰,<br>재설치<br>■ 옹벽 균열, 타일균열/들뜸 → 주의관찰, 주입보<br>수, 재설치 | |

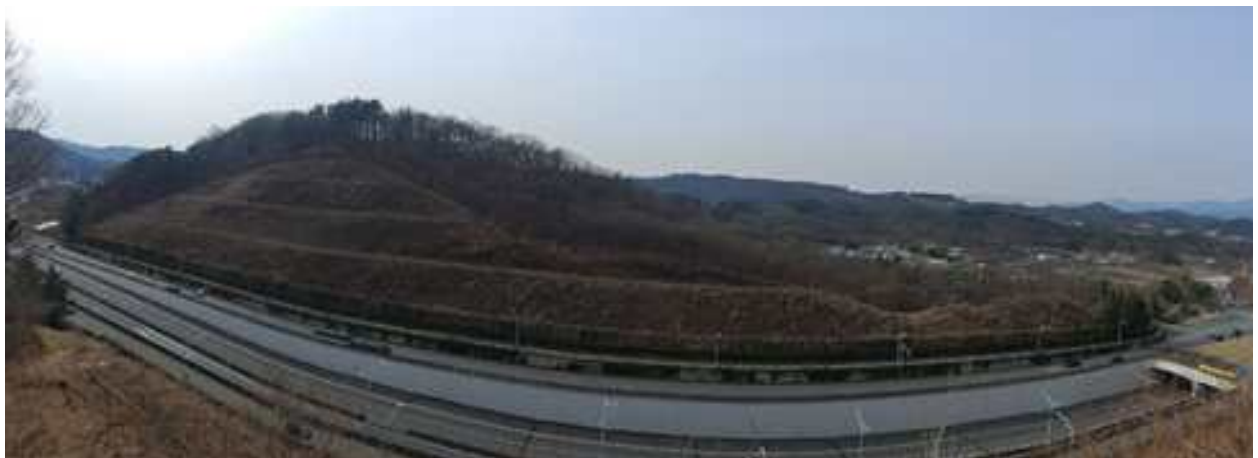
삼덕대절토사면(좌)

| 교량명 | 현 황 | | | | 외 관 조 사 내 용 | | | | 기타 | 주요 조치 필요사항 | 비고 |
|---|---|---|---|---|---|---|---|---|---|---|---|
| 삼덕<br>대절토<br>좌측사면 | 2002 | 371 | 38.5 | 3 | 양호 | 표층유실, 능형망<br>노출, 로프부식 | 양호 | 양호 | - | <ul style="list-style-type: none"> <li>표층유실, 능형망 노출, 로프부식→ 주의관찰</li> </ul> | |

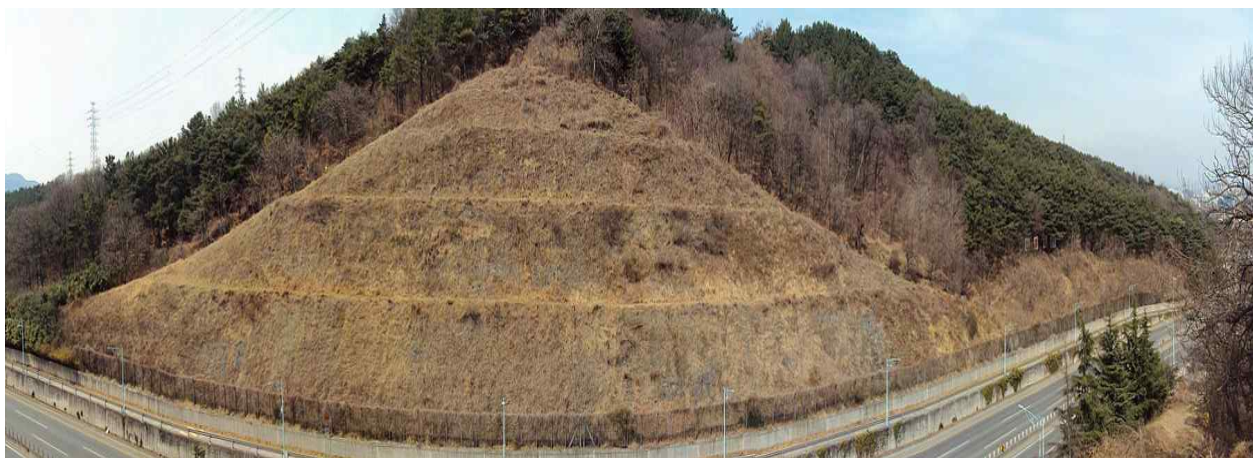
당고개절토사면(좌)

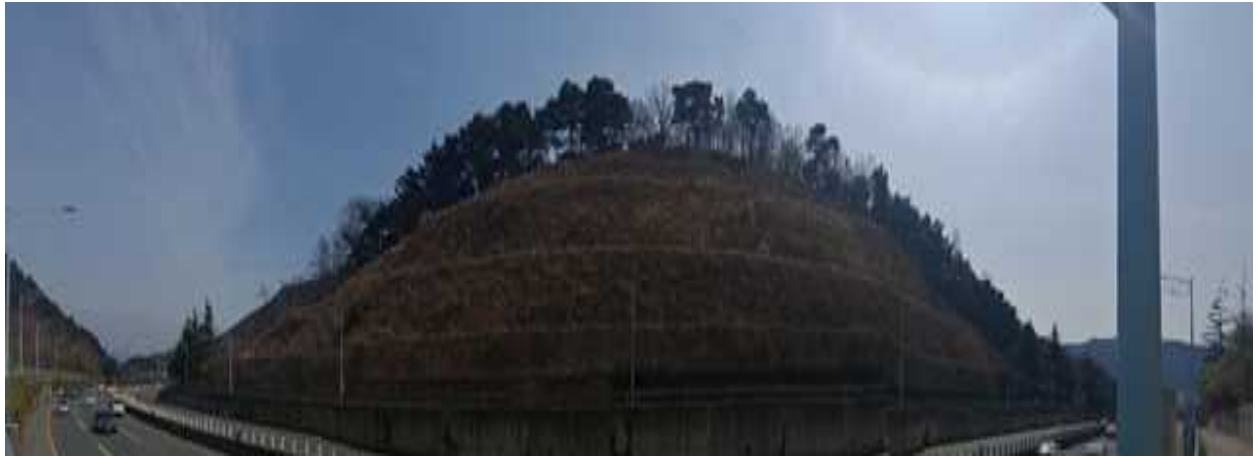
당고개절토사면(우)
