# 제 출 문

귀 사업소와 계약 체결한 『2023년 국도38호선 청미교(상) 등 4개소 정밀안전점검 및 내진성능평가 용역』 중 청미교(하)을 성실히 수행하고 그 결과를 정밀안전점검 보고서에 수록하여 부속자료와 함께 제출합니다.

## 청미교(하) 정밀안전점검 결과표

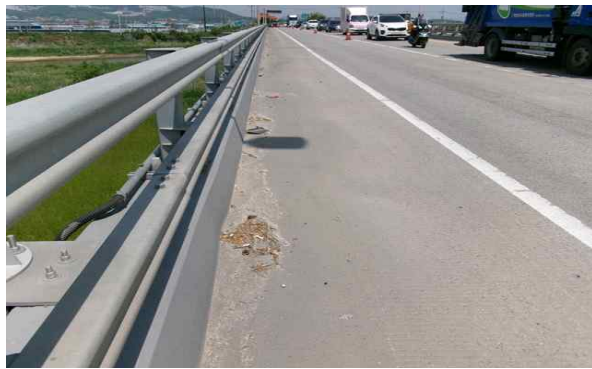
교면포장 전경

- 교면포장의 현장조사 결과, 포장 전반적으로 포장마모, 균열, 망상균열 등의 손상이 발생한 상태이며, 장기공용에 의한 열화로 추정되고, 일부 구간의 상태등급이 d로 확인되었으며, 현재 전반적 열화가 발생하였다. 하지만, 바닥판은 전반적으로 양호한 것으로 조사된 바, 교면포장은 주의관찰을 실시한 후 추가 열화가 발생시 보수를 실시하는 유지관리가 요구된다.

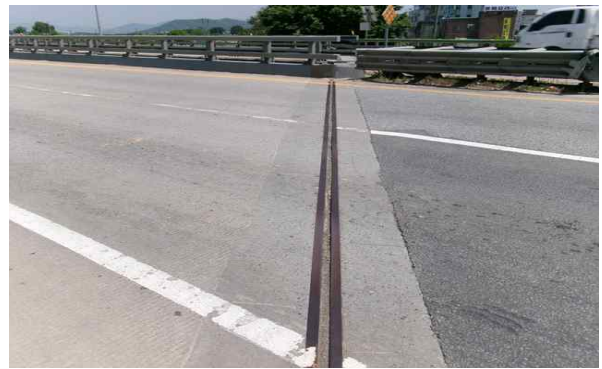
신축이음 전경

- 후타재 발생한 균열 및 망상균열의 경우, 초기 건조수축 및 다짐미흡 등에 의한 손상으로 전회 대비 진전은 없는 것으로 판단되며, 주기적인 점검을 통한 주의관찰 후 손상의 진전시 표면처리 등의 일괄 보수를 실시하는 유지관리가 필요할 것으로 사료된다.
- 조사된 유간 토사퇴적, 차수판 변형, 본체 부식의 경우 공용기간 증가, 외부충격, 우수유입 등에 의한 손상으로 판단되며, 유간 토사퇴적의 경우 신축이음장치의 원활한 기능을 위하여 주기적인 정비 등의 조치를 실시하고, 차수판 변형, 본체 부식은 주기적인 점검을 통한 손상의 진전여부를 확인하는 유지관리가 필요하다.
- 신축이음 유간을 검토한 결과, 온도변화에 따른 신장시 모든 신축이음에서 여유량을 확보하고 있는 것으로 평가되었다.

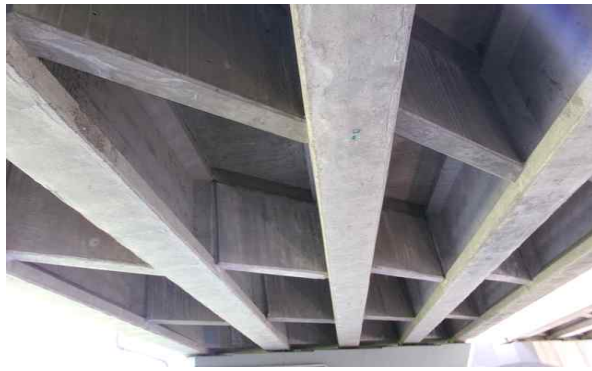
바닥판하면 전경

- 전회 점검에서 확인된 균열, 들뜸, 망상균열, 백태, 재료분리, 철근노출, 파손은 전구간 보수된 상태로 확인되었으며, 금회 정밀조사로 인한 박락 및 철근노출, 들뜸 등의 손상이 신규 조사되었다. 상기 손상부는 피복부족, 외부 우수유입, 시공시 다짐불량 등의 복합적인 원인에 의한 손상으로 부재의 내구성 확보 차원의 단면보수+방청 등의 보수가 필요할 것으로 판단된다.

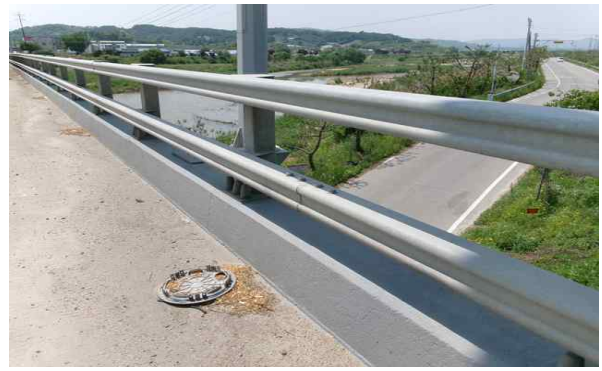
연석 및 난간 전경

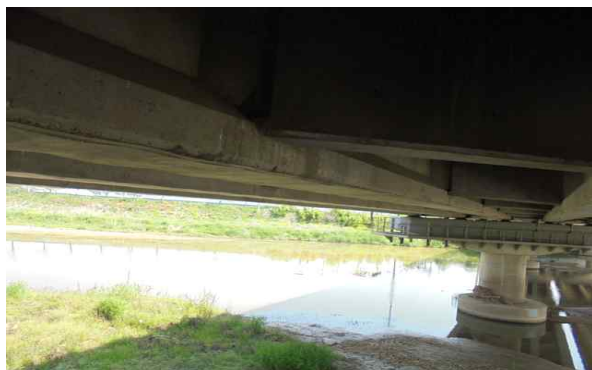
거더 전경

- 거더의 기존상인 균열, 굽힘, 박리, 박락, 파손, 철근노출 등 전구간 보수된 상태로 보수 상태는 양호한 것으로 확인되었다.
- 거더에 발생한 망상균열(0.3mm미만), 백태의 경우 건조수축 및 거푸집 조기 탈거, 습기흡착 등에 의한 손상으로 시설물에 영향을 미치는 구조적인 손상은 아닌 것으로 판단되며, 주의관찰 실시 후 손상의 진전 및 추가발생시 내구성 확보 차원의 표면처리 등의 보수를 실시하는 것이 바람직하다.
- 거더의 경우 주기적인 점검을 통한 손상의 발생여부 확인 및 손상의 진전여부 확인 등의 유지관리가 필요 할 것으로 사료된다.

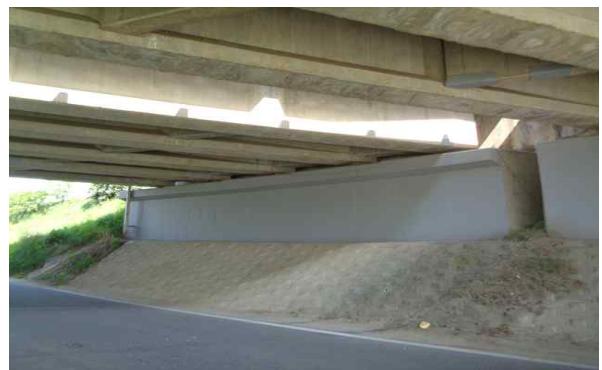
교대 전경

- 교대 외관조사 결과, 기 손상인 균열, 누수흔적, 채균열은 일부구간 및 전구간 보수된 상태로 확인되었고, 금회 정밀조사로 인한 철근 미처리, 법면 유실이 신규 확인되었다.
- 교대에서 조사된 균열의 경우 건조수축 및 거푸집 조기 탈거, 장기공용에 의한 열화 등에 의한 손상으로 시설물에 영향을 미치는 구조적인 손상은 아닌 것으로 판단되며, 주의관찰을 실시하는 유지관리가 유리할 것으로 판단된다.
- 교대에 발생한 철근 미처리 및 법면유실은 외부 우수유입 및 시공미흡에 의한 손상으로 배수로 설치 등의 보수가 필요하며, 이물질 퇴적의 경우 장기공용, 비산물퇴적 등에 의한 손상으로 주의관찰을 실시하는 유지관리가 요망된다.

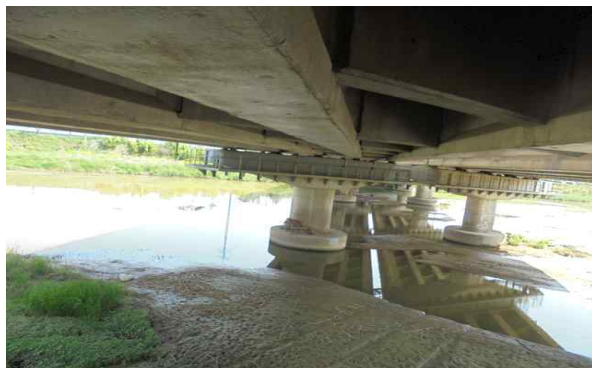
교각 전경

- 교각은 기 손상인 균열, 누수흔적, 들뜸, 박락, 파손, 이물질퇴적 등의 손상이 일부 및 전구간 보수된 상태로 확인되었고, 보수 상태는 양호한 것으로 판단된다. 미 보수된 균열(0.3mm미만)의 경우 건조수축 및 거푸집 조기 탈거 등에 의한 손상으로 시설물에 영향을 미치는 구조적인 손상은 아닌 것으로 판단되며, 주의관찰 실시 후 추가 손상발생 및 진전시 내구성 확보 차원의 표면처리 등의 보수를 실시하는 것이 바람직하다.
- 조사된 누수흔적, 표면오염의 경우 습기흡착, 외부 우수유입, 공용중 열화에 의한 손상으로 주의관찰이 필요한 상태이며, 들뜸 및 파손의 경우 외부 충격, 시공초기 다짐미흡, 거푸집 조기 탈거 등에 의한 손상으로 구조적인 손상은 아니므로, 주의관찰을 실시하고, 추가발생시 일괄적으로 보수를 실시하는 유지관리가 유리할 것으로 사료된다.
- 이물질 퇴적의 경우 시공시 정비 미흡, 장기공용, 비산물퇴적 등에 의한 손상으로 주의관찰을 실시하는 유지관리가 필요하며, 교각의 경우 주기적인 점검을 통한 손상의 발생여부 확인 및 보수부 재손상 발생여부 확인 등의 유지관리가 필요할 것으로 판단된다.

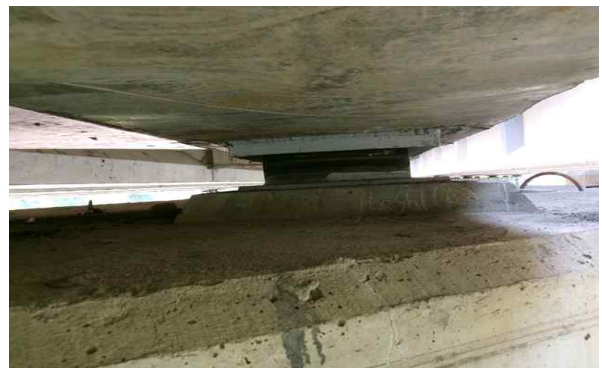
교량받침 전경

- 교량받침에서 조사된 받침물탈 균열의 경우 건조수축 및 거푸집 조기 탈거 등에 의한 손상으로 시설물에 영향을 미치는 구조적인 손상은 아닌 것으로 판단되며, 주의관찰 후 추가 손상발생시 내구성 확보 차원의 표면처리 등의 보수를 실시하는 것이 바람직하다.
- 받침물탈 파손, 들뜸, 플레이트 부식의 경우, 외부충격, 다짐미흡, 외부 우수유입, 장기공용에 의한 손상으로 주의관찰이 요망되며, 받침물탈 파손(P3-SH10)의 경우 단면보수가 필요한 상태이다.
- 연단거리 측정 결과, 전 개소 모두 실측 연단거리가 계산 연단거리를 상회하고 있는 것으로 측정되어 설계기준을 만족하고 있는 것으로 검토되었다.
