귀 사업소와 계약 체결한 『2023년 국도45호선 도곡2교 등 3개소 정밀안전점검 및 내진성능평가 용역』 중 도곡2교를 성실히 수행하고 그 결과를 보고서에 수록하여 부속자료와 함께 제출합니다.

## 도곡2교 정밀안전점검 결과표

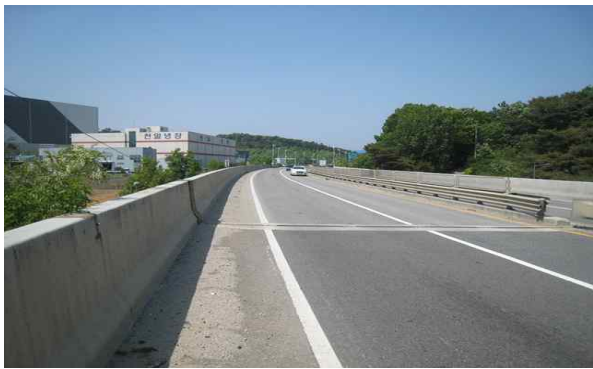
| 교면포장 전경 | 신축이음 전경 |

- 조사된 본선 포장 균열, 마모, 망상균열, 마모의 진전은 미미한 상태이며, 금회 정밀조사로 인한 접속부 아스콘 균열이 신규 확인되었다, 전반적으로 포장 균열 및 망상균열, 파손, 마모 등의 손상이 발생한 상태이며, 장기공용에 의한 열화로 추정되므로 주의관찰을 실시하고, 주기적인 점검을 통해 손상의 진전이 확인시 교면포장의 재포장 등의 보수가 필요할 것으로 판단된다.

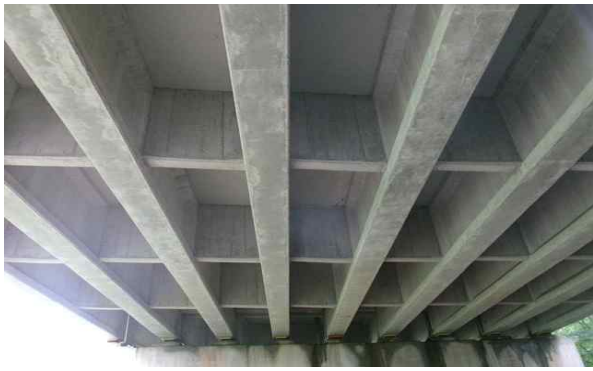
| 바닥판하면 전경 | 연석 및 난간 전경 |

- 기 손상부인 망상균열, 박락 및 철근노출은 손상의 진전이 없는 상태로 확인되었고, 박락, 파손 구간은 일부 신규 조사되었다, 백업재 탈락의 경우 일부구간 손상이 없는 것으로 확인되어 손상을 삭제하였다.
- 바닥판에 발생한 망상균열의 경우 건조수축 및 거푸집 조기 탈거 등에 의한 손상으로 시설물에 영향을 미치는 구조적인 손상은 아닌 것으로 판단되며, 주의관찰 후 내구성 확보 차원의 표면처리 등의 보수를 실시하는 것이 바람직하다.
- 박락, 파손, 철근노출, 보수부 박리, 백업재 탈락 등의 단면 손상부는 피복부족, 외부 우수유입, 시공시 다짐불량, 보수미흡 등의 복합적인 원인에 의한 손상으로 주의관찰을 실시하고 진전시 단면보수를 실시하는 것이 유리할 것으로 판단되며, 철근노출부는 방청이 필요할 것으로 판단된다.

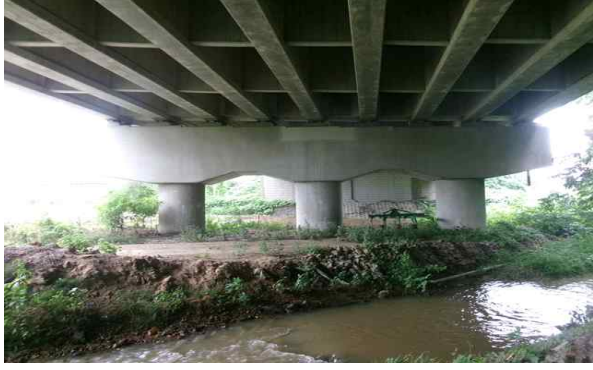
| 교각 전경 | 교량받침 전경 |

- 교각은 기 손상인 균열, 누수흔적, 표면오염, 박리, 박락, 파손, 철근노출, 페콘크리트 적치 등의 손상은 진전은 미미한 상태로 확인되었으며, 금회 정밀조사로 인한 균열, 누수흔적, 박리 등의 손상이 신규 확인되었다.
- 발생한 균열 및 균열(0.3mm미만)의 경우 건조수축 및 거푸집 조기 탈거 등에 의한 손상으로 시설물에 영향을 미치는 구조적인 손상은 아닌 것으로 판단되며, 내구성 확보 차원의 표면처리 등의 보수를 실시하는 것이 바람직하다.
- 누수흔적, 표면오염의 경우 습기흡착, 외부 우수유입, 공용중 열화에 의한 손상으로 주의관찰을 실시하고, 단면손상인 박리, 박락, 파손, 철근노출 등의 경우 외부충격, 시공초기 다짐미흡, 거푸집 조기 탈거, 피복부족 등에 의한 손상으로 부재의 내구성 확보 차원의 단면보수, 단면보수+방청 등의 조치가 필요할 것으로 사료된다.
- 페콘크리트 적치의 경우 시공시 정리미흡에 의한 것으로 주의관찰을 실시하고, 교각부는 주기적인 점검을 통한 손상의 진전여부 확인 및 신규 손상 발생여부 확인 등의 유지관리가 필요할 것으로 판단된다.

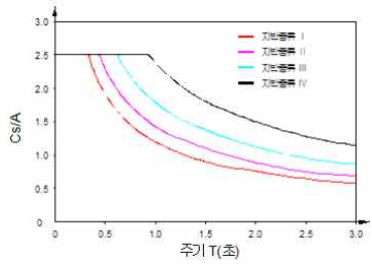
| 설계응답스펙트럼(기준) | 설계응답스펙트럼(내진성능평가) | 모멘트 곡률 해석(P3) |
