# 성능평가 결과 요약문

# 요 약 문

#### 4. 대상시설물 현황

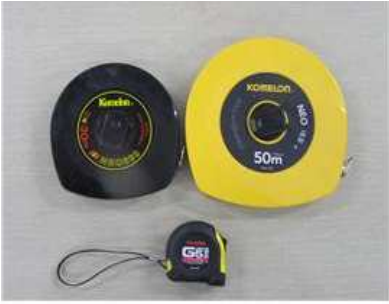
| 기기명 | | 사 용 목 적 | 비고 |
|---|---|---|---|
| 줄자 5m, 50m | | Dacometer | 클리노미터 |

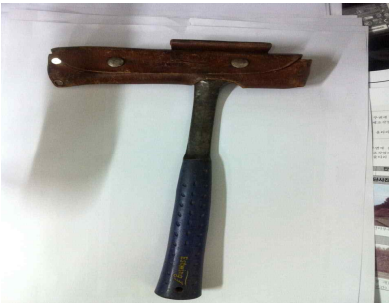
| 기기명 | | 사 용 목 적 | 비고 |
|---|---|---|---|
| 지질해머 | | 프로파일게이지 | 반발경도 측정기(암반) |

| 기기명 | | 사 용 목 적 | 비고 |
|---|---|---|---|
| | 지질해머 | 암반강도 분류 | |
