귀 사업소와 계약 체결한 『국도37호선 자작1교(상) 등 8개소 정밀안전점검용역』을  
성실히 수행하고 그 결과를 정밀안전점검 보고서에 수록하여 부속자료와 함께 제출합니  
다.

# 자작1교(상) 정밀안전점검 결과표

| 시설물 위치 | 경기도 가평군 상면 울길리 | 시설물규모 | 연장 180.0m, 폭 14.0m, 3차선 | | |

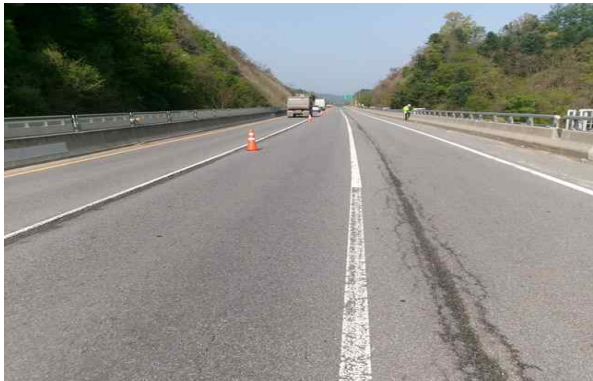
| 교면포장 전경 | 신축이음 전경 |

- 교면포장 현장조사 결과, 주요 손상으로는 아스콘 망상균열이 조사되었으며, 일부 구간에서 아스콘 균열, 접속부 망상균열, 경미한 파손이 조사되었다. 전회 점검이후, 교면포장에 신규손상이 급증하였으며, 이는 20년도에 실시한 재포장이후 공용년수가 경과, 차량의 지속적인 통행으로 인해, 손상이 발생한 것으로 판단된다. 금회 점검에서 아스콘 균열 및 망상균열, 접속도로 망상균열이 신규로 확인되었으며, 파손 손상은 진전은 없는 것으로 조사되었다.

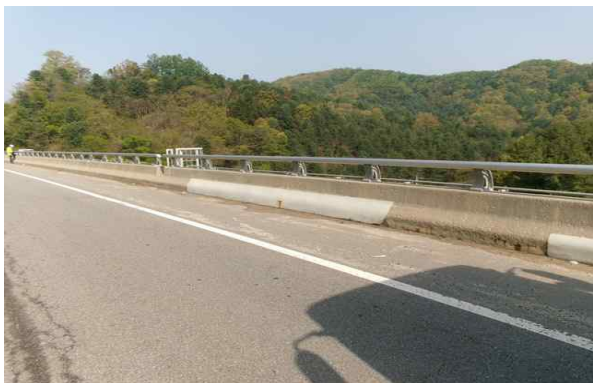
| 연석 및 난간 전경 | 거더 전경 |

- 방호벽에 발생한 균열(폭0.3mm미만), 균열(0.3mm미만), 콘크리트 박리 및 철근노출, 철재난간 변형 등이 조사되었으며, 이는 공용년수의 경과 및 혹한기 제설재의 영향으로 판단되며, 부재의 내구성 확보를 위한 표면처리, 단면보수 및 정비 등을 실시하는 것이 바람직하다.

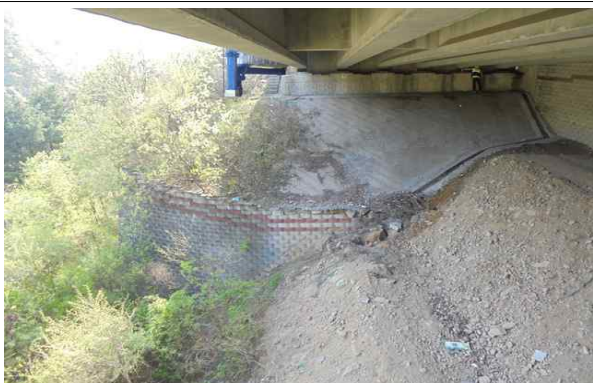
| 교대(A1) 전경 | 교대(A2) 전경 |

- 교대에 대한 현장조사 결과, 균열(0.3mm미만, 이상), 백태, 누수흔적 등의 손상이 조사되었으며, 기 점검이후 일부 손상에 대해 보수가 실시되었다. 기 손상에 대해서는 시설물의 안전성 및 내구성 확보 차원에서 표면처리, 방청 후 단면보수 등의 보수가 필요한 것으로 판단된다.

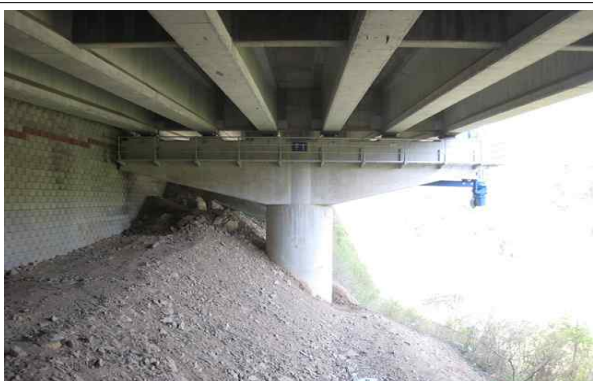
| 교각 전경 | 교량받침 전경 |

- 교각에 대한 현장조사 결과, 균열(0.3mm미만, 이상), 들뜸 및 박리, 재료분리 손상이 주로 조사되었으며, 국부적으로 철물노출, 누수흔적, 침식 등의 손상이 확인되었다. 전회 점검 비교시, 망상균열 및 마감불량, 일부 균열 손상에 대한 보수가 실시된 상태로 확인되었고, 금회 정밀조사로 인한 일부 균열, 들뜸 및 박리, 누수흔적 등이 신규 확인 되었다.
