귀 사업소와 계약 체결한 『국도37호선 자작1교(상) 등 8개소 정밀안전점검용역』을 성실히 수행하고 그 결과를 정밀안전점검 보고서에 수록하여 부속자료와 함께 제출합니다.

## 자작1교(하) 정밀안전점검 결과표

| 시설물 위치 | 경기도 가평군 상면 울길리 | 시설물규모 | 연장 150.0m, 폭 10.5m, 2차선 | | |

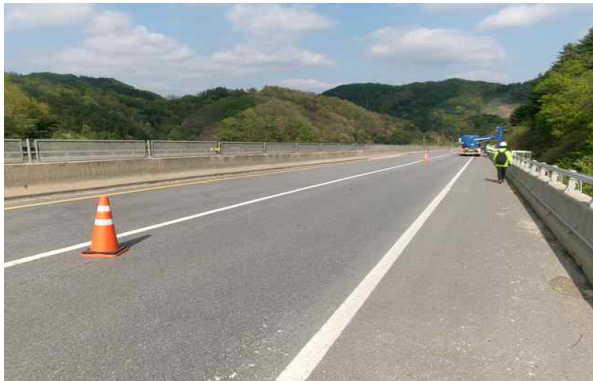
| 교면포장 전경 | 신축이음 전경 |

- 교면포장 현장조사 결과, 대체로 손상이 없는 상태이며, 일부 구간에서 경미한 패임이 조사되었다. 또한, 접속부 구간에 망상균열, 경미한 파손이 조사된 것으로 확인되었다. 기 손상은 지속적인 차량의 윤하중, 공용년수 증가함에 따라 아스콘 패임, 파손 및 망상균열이 신규로 발생하였으며, 현재 통과차량의 주행성에 미치는 영향은 적은 것으로 판단되며, 시급한 보수보다는 손상의 진전이 확인될 시 보수를 실시하는 것이 바람직하다.

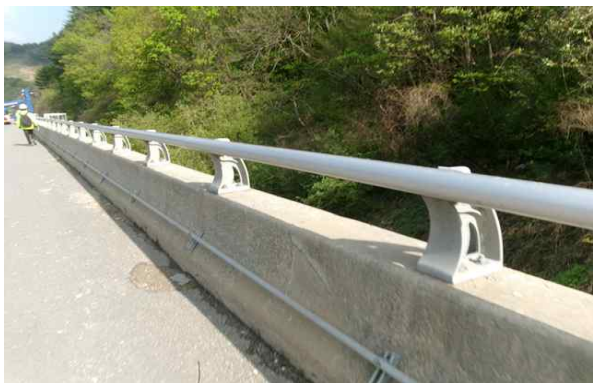
| 방호벽, 난간 전경 | 거더 전경 |

- 방호벽에 대한 현장조사 결과, 균열(0.3mm미만, 이상), 박락, 철재난간 변형 등이 조사되었으며, 전 구간에 걸쳐 표면박리가 발생한 것으로 확인되었다. 표면박리의 경우 공용년수 증가 및 폭한기 제설재 영향으로 전 구간에 걸쳐 발생한 것으로 확인되었으며, 기 발생한 손상에 대해서는 부재의 내구성 확보 차원의 단면보수가 필요하며, 주기적인 점검을 통한 손상의 진전여부 확인 등의 유지관리가 요구된다.

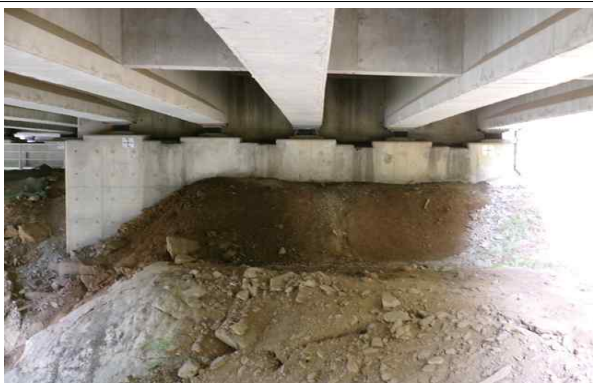
| 교대(A1) 전경 | 교대(A2) 전경 |

- 교대에 대한 현장조사 결과, 파손, 박리, 누수흔적 등의 손상이 조사되었으며, 기 점검이후 일부 손상에 대해 보수가 실시된 것으로 조사되었다. 기 손상은 신축이음 하부를 통한 지속적인 우수유입으로 발생한 것으로 판단되며, 내구성 저하방지를 위한 보수가 필요한 것으로 판단된다. 콘크리트 누수흔적 손상은 신축이음 하부를 통한 우수유입, 표면 우수흡착에 따른 현상으로 판단되며, 부재의 내구성 확보 및 2차 손상 방지를 위해 표면처리 보수가 필요하다.

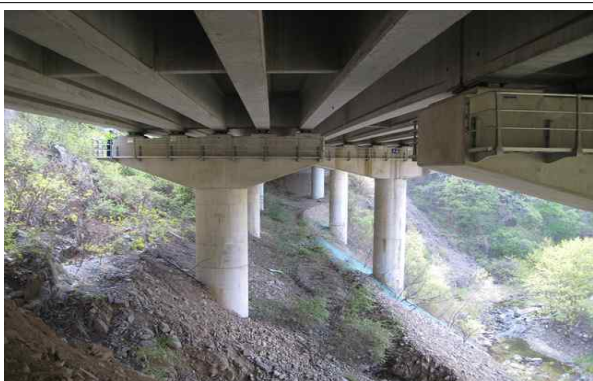
| 교각(P1) 전경 | 교량받침 전경 |

- 교각에 대한 현장조사 결과, 균열(0.3mm미만), 백태, 파손 및 철근노출, 들뜸 및 박리, 재료분리 손상이 조사되었으며, 국부적으로 철물노출, 누수흔적, 침식 등의 손상이 확인되었다. 교각의 기 손상인 균열, 균열 및 백태 등의 손상은 진전은 없는 상태로 확인되었고, 손상의 원인으로는 건조수축 및 온도변화, 공용년수 증가 등에 의한 손상으로 시설물의 안전성에 영향을 미치는 구조적인 손상은 아닌 것으로 판단되며, 내구성 확보 차원의 표면처리 등의 조치를 실시하는 것이 바람직하다.
