귀 사업소와 계약 체결한 『국도37호선 자작1교(상) 등 8개소 정밀안전점검용역』을  
성실히 수행하고 그 결과를 정밀안전점검 보고서에 수록하여 부속자료와 함께 제출합니  
다.

## 자작2교(상) 정밀안전점검 결과표

## 자작2교(상) 전경 사진

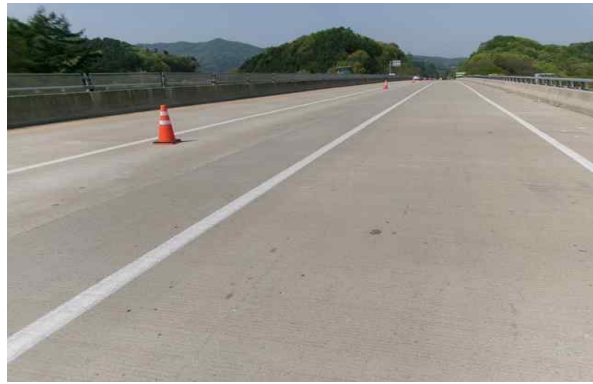
교면포장 전경

- 교면포장 현장조사 결과, 2020년 재포장 이력이 있는 것으로 확인되었으며, 금회 조사에서 신규 손상은 없는 것으로 조사되었다.

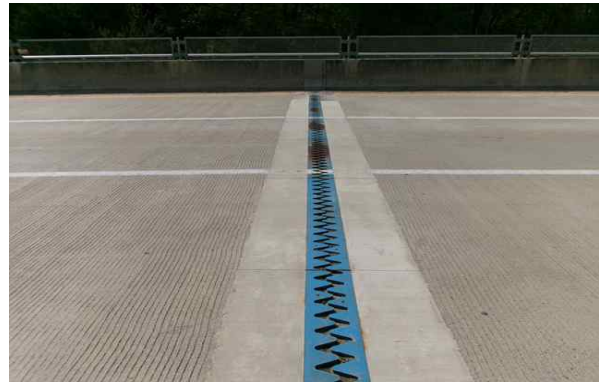
신축이음 전경

- 신축이음 현장조사 결과, 22년도에 신축이음 교체이력이 있는 것으로 확인되었으며, 조사된 손상으로는 기 손상인 후타재 균열, 표면 부식, 유간 토사퇴적이 조사되었고, 금회 정밀조사로 인한 후타재 박락, 차수판 볼트탈락이 추가로 조사되었다. 기 발생한 손상에 대해서는 부재의 원활한 사용성을 위한 조치가 필요하며, 주기적인 점검을 통해 손상의 진전에 대한 여부 확인이 필요한 것으로 판단된다.
- 22년도 교체이력이 있는 신축이음에 대해서는 기 발생한 손상에 대해 하자보수를 실시하는 것이 바람직한 것으로 판단된다.
- 신축이음 유간을 검토한 결과, 온도변화에 따른 수축 및 신장시 모든 신축이음에서 여유량을 확보하고 있는 것으로 평가되었다.

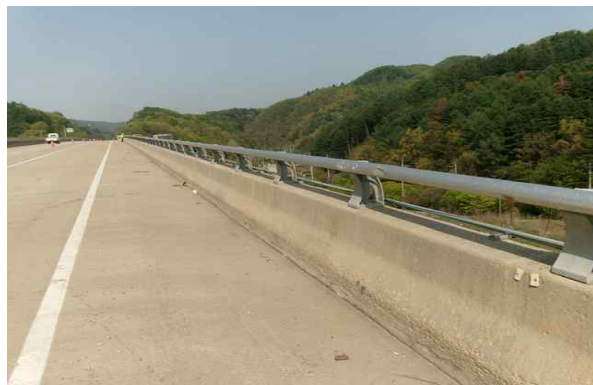
연석 및 난간 전경

- 방호벽에 대한 현장조사 결과, 균열(0.3mm미만, 이상), 보수부 망상균열, 파손 및 철근노출, 표면박리 등이 조사되었으며, 부착시설물의 손상으로는 난간변형, 텔리네이터 파손, 교명판 및 교각표지판 탈락 등이 조사되었다. 특히, 전 구간에 발생한 박리 손상은 공용년수의 경과 및 혹한기 제설재의 영향으로 판단되며, 부재의 내구성 확보를 위한 표면처리, 단면보수 및 정비 등의 보수를 실시하는 것이 바람직하다.

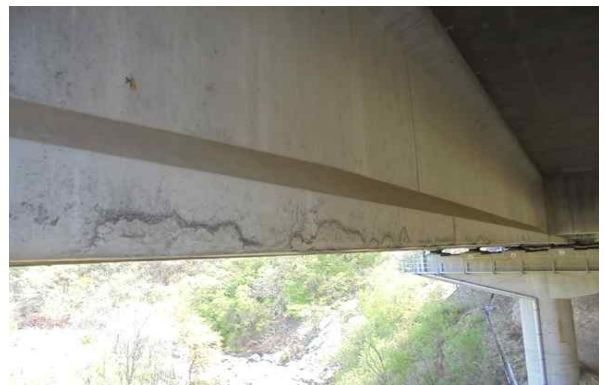
거더 전경

- 거더에 대한 현장조사 결과, 구조물의 안전성에 영향을 미치는 손상은 발생하지 않은 상태이며, 경미한 백태, 들뜸 및 파손, 박락 등의 손상이 발생한 것으로 조사되었다. 기 발생한 파손 및 재료분리는 시공시 외부 충격, 다짐불량으로 발생한 것으로 판단되며, 백태 손상은 습기흡착에 따른 장기공용에 의한 것으로 판단된다. 기 발생한 손상에 대해서는 시설물의 안전성 및 내구성 확보 차원에서 보수가 필요한 것으로 판단된다.

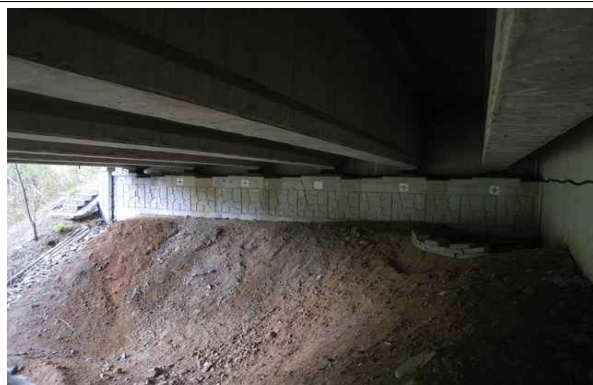
교대(A1) 전경

- 교대 A1, A2에 대한 현장조사 결과, 균열 및 보수부 재균열(0.3mm미만), 들뜸, 누수흔적 등의 손상이 조사되었으며, 기 점검이후 일부 손상에 대해 보수가 실시된 것으로 조사되었다. 교대에 조사된 균열(폭 0.3mm미만) 및 보수부 재균열은 초기 건조수축 및 온도변화, 보수재 열화로 인해 발생되었으며, 일부 구간은 보수가 실시된 것으로 조사되었다. 그 외 손상에 대해서는 내구성 저하방지를 위한 보수 및 세심한 주의관찰이 필요한 것으로 판단된다.

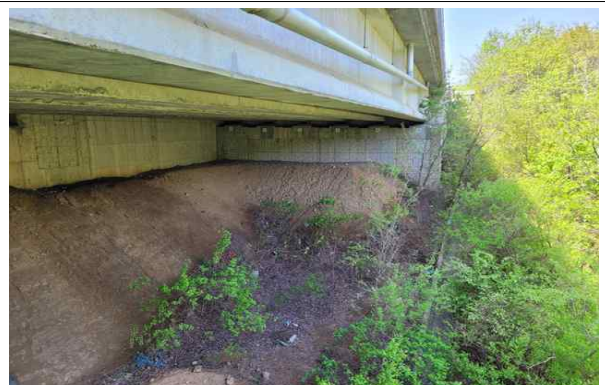
교대(A2) 전경

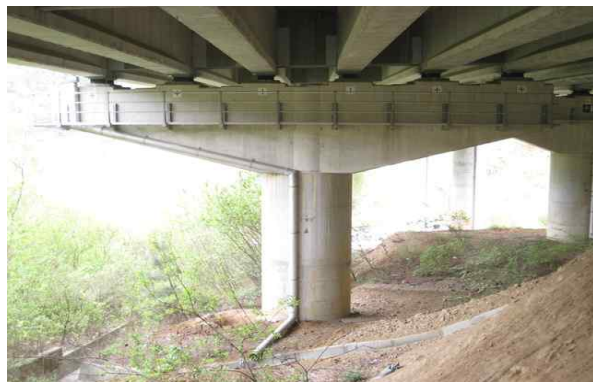
교각 전경

- 교각에 대한 현장조사 결과, 균열(0.3mm미만, 이상), 파손 및 철근노출, 들뜸, 재료분리, 백태 및 누수흔적, 열화 등의 손상이 주로 조사되었으며, 국부적으로 철물노출, 폐콘크리트 퇴적 등의 손상이 확인되었다. 특히, 파손 및 철근노출, 박락, 박리 들뜸 등의 단면손상은 주로 신축이음 하부 교각부에서 발생한 손상으로 손상부로의 우수침투가 철근부식으로 진전되어 팽창압에 따른 손상으로 판단되며, 기 발생한 손상에 대해서는 내구성 확보를 위한 보수가 필요한 것으로 판단된다.

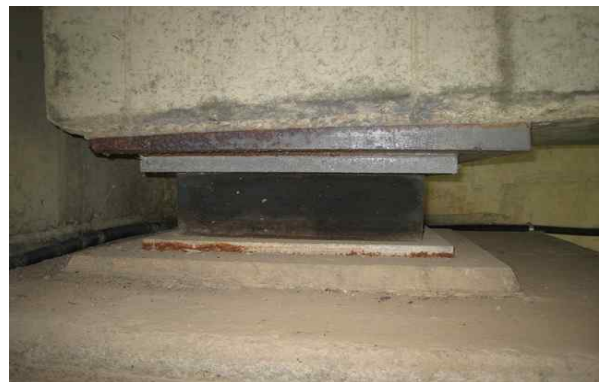
교량받침 전경

- 교량받침에 대한 현장조사 결과, 받침의 기능저하를 초래하는 손상은 없는 것으로 확인되었으나, 일부 구간에서 받침몰탈 균열, 파손 및 철근노출, 고무재 이격 등의 손상이 조사되었다. 받침에 발생한 균열, 들뜸 및 파손, 고무재 들뜸 등의 손상은 공용년수가 경과함에 따라 발생한 경미한 손상으로 손상의 정도가 경미하여 시급한 보수는 필요치 않으며, 주기적인 주의관찰을 실시하여 손상의 진전이 확인될 시 보수를 실시하는 것이 바람직하다.
- 연단거리 측정 결과, 전 개소 모두 실측 연단거리가 계산 연단거리를 상회하고 있는 것으로 측정되어 설계기준을 만족하고 있는 것으로 검토되었다.
