귀 사업소와 계약 체결한 『국도37호선 자작1교(상) 등 8개소 정밀안전점검용역』을 성실히 수행하고 그 결과를 정밀안전점검 보고서에 수록하여 부속자료와 함께 제출합니다.

## 자작3교(상) 정밀안전점검 결과표

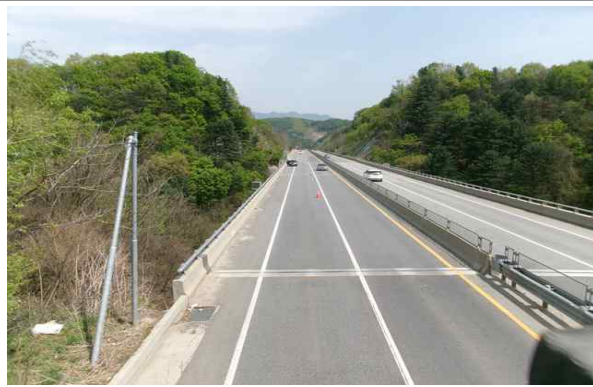
교면포장 전경

- 교면포장 현장조사 결과, 20년도에 재포장 이력이 확인되었으며, 발생한 손상은 없는 것으로 조사되었다. 다만, 일부 구간에서 갯길측에 토사퇴적이 조사되었다.

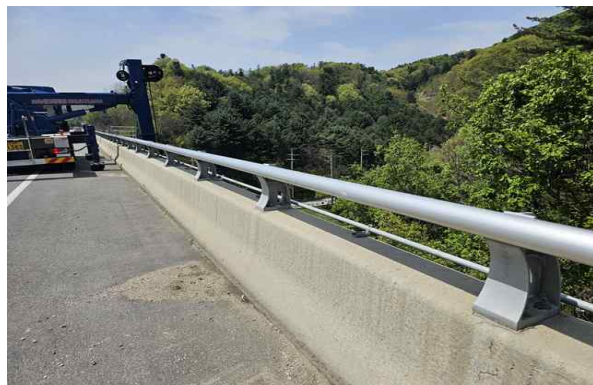
연석 및 난간 전경

- 방호벽에 대한 현장조사 결과, 균열(0.3mm미만, 이상), 균열부 백태 손상과 부속시설 손상인 교명판 망실, 텔리네이터 파손 등이 조사되었다. 방호벽에 발생한 균열(폭0.3mm미만, 이상), 텔리네이터 파손, 교명판 망실 등은 초기 건조수축, 온도변화, 시공미흡, 외부 충격 등에 의한 손상으로 부재의 내구성 확보를 위한 표면처리, 주입보수 및 정비 등을 실시하는 것이 바람직하다. 균열부 백태의 경우 균열부를 통한 수분흡착에 의한 손상으로 부재의 내구성 확보 차원의 표면처리가 필요하며, 방호벽은 주기적인 점검을 통한 손상의 발생여부 확인 등의 유지관리가 요구된다.

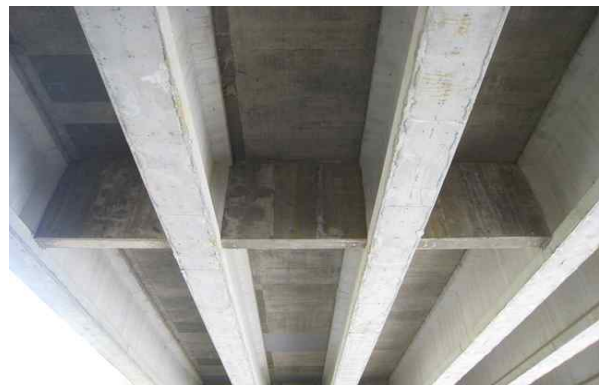
거더 전경

- 거더에 대한 현장조사 결과, 국부 파손 및 망상균열 손상이 발생한 것으로 조사되었으며, 기 점검이후 파손 손상이 추가 발생한 것으로 확인되었다. 거더에 발생한 파손 및 망상균열은 단부 응력집중, 거푸집 조기탈형 등으로 발생한 것으로 판단되며, 기 발생한 손상에 대해서는 시설물의 안전성 및 내구성 확보 차원에서 표면처리 및 단면보수 등의 보수가 필요한 것으로 판단된다.

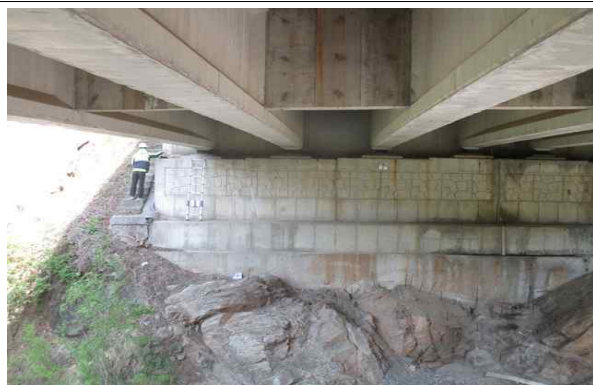
교대(A1) 전경

- 교대 A1, A2에 대한 현장조사 결과, 균열(0.3mm미만, 이상), 백태, 박리, 들뜸 등의 손상이 조사되었으며, 기 점검이후 신규 손상이 발생한 것으로 조사되었다. 교대에 조사된 균열(폭 0.3mm미만, 이상)은 초기 건조수축 및 온도변화로 인해 발생되었으며, 망상균열 손상은 보수가 실시된 것으로 조사되었다.

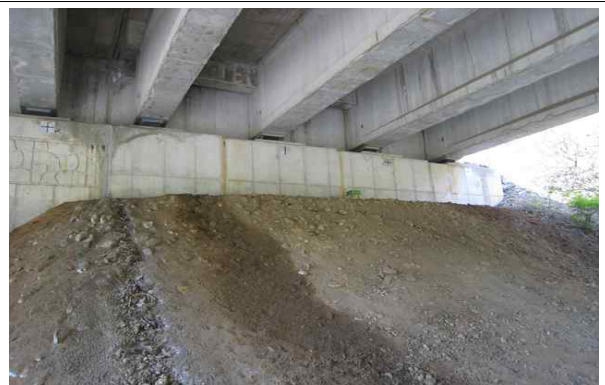
교대(A2) 전경

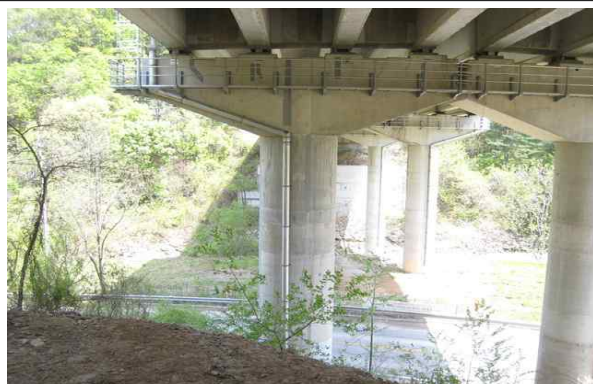
교각 전경

- 교각에 대한 현장조사 결과, 균열(0.3mm미만), 들뜸 및 파손, 재료분리, 누수흔적, 표면오염 등의 손상이 주로 조사되었으며, 국부적으로 철물노출, 우수유입 등의 손상이 확인되었다. 교각의 기 손상인 균열, 망상균열 등의 손상은 일부 또는 전구간 보수된 상태로 확인되었고, 보수 상태는 양호한 것으로 판단된다. 금회 점검에서 근접, 정밀 조사로 인한 균열이 신규 확인되었으며, 조사된 균열(폭 0.3mm미만)의 경우 건조수축 및 온도변화 등에 의한 손상으로 시설물의 안전성에 영향을 미치는 구조적인 손상은 아닌 것으로 판단되며, 진전이 확인될시 보수를 실시하는 것이 바람직하다.

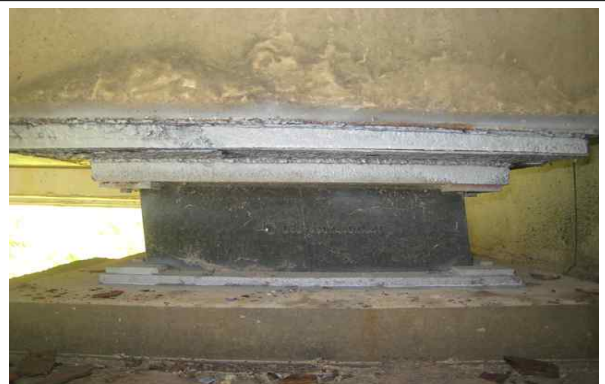
교량받침 전경

- 교량받침에 대한 현장조사 결과, 받침의 기능저하를 초래하는 손상은 없는 것으로 확인되었으나, 일부 구간에서 받침몰탈 균열, 받침콘크리트 균열 및 들뜸, 고무재 배부름, 표지판 탈락 등의 손상이 조사되었다. 교량받침에 발생한 균열, 들뜸, 고무재 배부름 등의 손상은 공용년수가 경과함에 따라 발생한 경미한 손상으로 손상의 정도가 경미하여 시급한 보수는 필요치 않으며, 주기적인 주의관찰을 실시하여 손상의 진전이 확인될 시 보수를 실시하는 것이 바람직하다.
- 연단거리 측정 결과, 전 개소 모두 실측 연단거리가 계산 연단거리를 상회하고 있는 것으로 측정되어 설계기준을 만족하고 있는 것으로 검토되었다.
