귀 사업소와 계약 체결한 『국도37호선 자작1교(상) 등 8개소 정밀안전점검용역』을  
성실히 수행하고 그 결과를 정밀안전점검 보고서에 수록하여 부속자료와 함께 제출합니  
다.

## 자작3교(하) 정밀안전점검 결과표

| 시설물 위치 | 경기도 가평군 상면 울길리 | 시설물규모 | 연장 120.0m, 폭 10.5m, 2차선 | | |

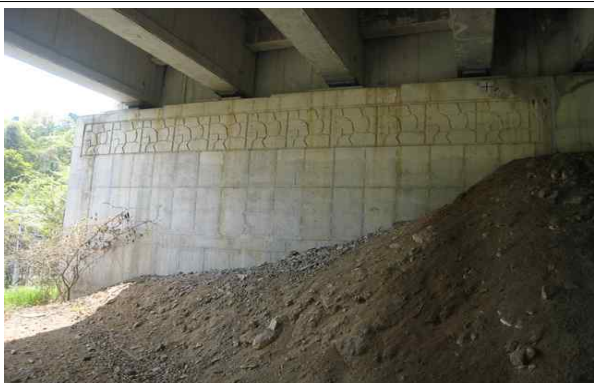
| 교대(A1) 전경 | 교대(A2) 전경 |

- 교대 A1, A2에 대한 현장조사 결과, 균열(0.3mm미만, 이상), 백태, 파손 및 표면박리, 누수흔적 등의 손상이 조사되었으며, 기 점검이후 일부 손상에 대해 보수가 실시된 것으로 조사되었다. 기 손상에 대해서는 시설물의 안전성 및 내구성 확보 차원에서 표면처리, 방청 후 단면보수 등의 보수가 필요한 것으로 판단된다.
