# 제 출 문

귀사와 계약 체결한 『국도46호선 마치고(상) 등 4개소 정밀안전점검용역』을 성실히 수행하고 그 결과를 본 교량 정밀안전점검 보고서에 수록하여 부속자료와 함께 제출합니다.

## 마치교(상) 정밀안전점검 결과표

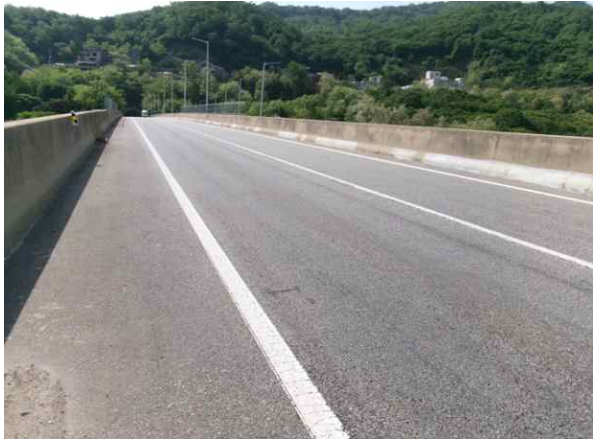
| <p style="text-align: center;">교면포장 전경</p> | <p style="text-align: center;">신축이음 전경</p> |

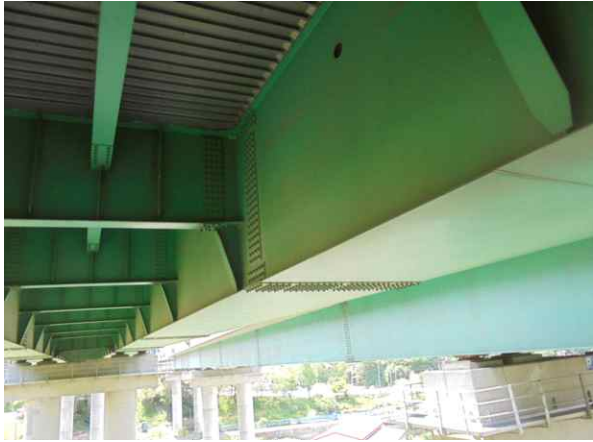
| <p style="text-align: center;">거더 전경</p> | <p style="text-align: center;">바닥판하면 전경</p> |

- 거더에 대한 현장조사 결과, 기존 손상인 거더외부 부식, 하부플랜지 변형, 거더내부 누수흔적, 체수흔적, 부식, 도장손상, 도장불량, 환기구 볼트 체결불량, 이물질 퇴적 등의 손상이 조사되었으며, 금회 점검에서 신규손상으로 거더내부 환기구 볼트 탈락의 손상이 조사되었다.
- 거더외부에 발생한 부식, 표면오염은 장기공용, 우수유입, 외부충격에 의한 손상으로 판단되며, 부재의 안전성에 문제가 없는 경미한 손상으로 확인되었다, 상기손상의 경우 주기적인 점검을 통한 손상의 상태를 확인하는 유지관리가 필요하다.
- 거더외부에 발생한 도장긫힘 및 박리는 외부충격, 장기공용, 우수유입에 의한 손상으로 판단되며, 부재의 안전성에 문제가 없는 경미한 손상으로 확인되었다, 상기손상의 경우 주기적인 점검을 통한 손상의 상태를 확인하는 유지관리가 필요하다.

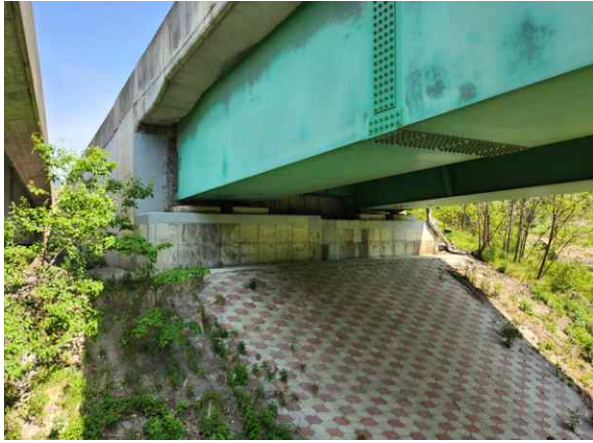
| <p style="text-align: center;">교대 전경</p> | <p style="text-align: center;">교각 전경</p> |

- 교대에 대한 현장조사 결과, 백태, 실링재 파손, 계단 및 법면 이격 등의 손상이 조사되었다.
- 교대에 발생한 백태, 실링재 파손의 경우 건조수축, 습기흡착, 장기공용 등으로 인한 손상으로 시설물에 영향을 미치는 구조적인 손상은 아닌 것으로 판단되며, 주의관찰을 실시한 후 손상의 진전 및 추가발생시 일괄적으로 보수를 실시하는 것이 바람직하다.
- 교대에 발생한 법면 이격, 계단부 이격의 경우 외부로부터 유입된 우수에 의한 유실로 인해 발생한 손상으로 시설물에 영향을 미치는 구조적인 손상은 아닌 것으로 판단되며, 주기적인 점검을 통한 손상의 진전여부를 확인하고 추후 지속적인 우수유입으로 인한 추가 유실로 손상의 진전시 유도 배수로 설치를 실시하는 것이 바람직하다.
