귀사와 계약 체결한 『국도46호선 마치고(상) 등 4개소 정밀안전점검용역』을 성실히 수행하고 그 결과를 본 교량 정밀안전점검 보고서에 수록하여 부속자료와 함께 제출합니다.

# 마치교(하) 정밀안전점검 결과표

| 시설물 위치 | 경기도 남양주시 호평동 | 시설물규모 | 연장 225.0m, 폭 10.9m, 2차선 | | |

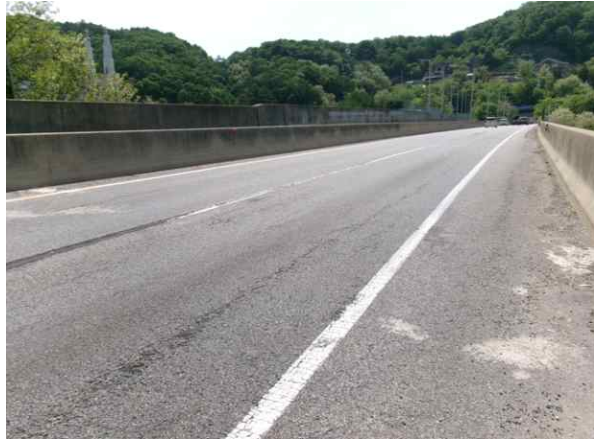
교면포장 전경

- 교면포장에 대한 현장조사 결과, 접속슬래브에 아스콘 재포장을 실시한 것이 확인되었고, 기존 손상인 아스콘 균열 및 망상균열, 포장파손, 포트홀 등이 확인되었으며, 일부 아스콘 균열 및 망상균열이 신규 조사되었다.
- 교면포장에서 조사된 아스콘 균열 및 망상균열은 중차량 반복 통행 및 공용중 열화에 의한 손상으로 판단되고, 차량의 주행성에 영향을 미치지 않는 경미한 상태로 주기적인 점검을 통한 손상의 진전여부 확인 후 진전시 재포장 등의 유지관리가 필요 할 것으로 사료된다.
- 교면포장에서 조사된 포장파손 및 포트홀은 1차선과 2차선 사이 시공이음부에서 발생한 손상으로 장기공용, 우수유입 등에 의한 손상으로 차량의 주행성에 영향을 미치지 않는 상태로 주기적인 점검을 통한 손상의 진전여부 확인 후 진전시 재포장 등의 유지관리가 필요 할 것으로 사료된다.

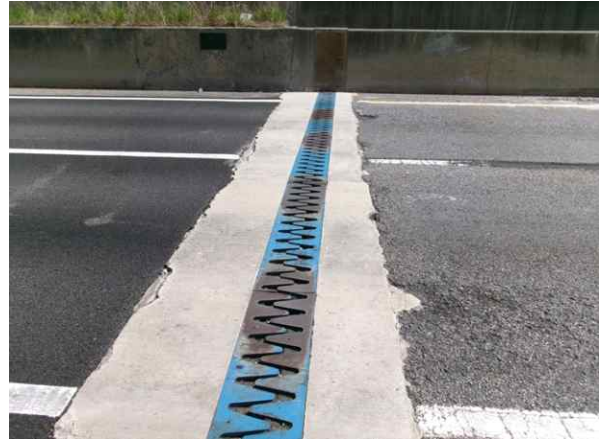
신축이음 전경

- 신축이음 자료검토결과 22년도에 신축이음을 A1(NO.100), A2(NO.160)로 교체한 것으로 확인되었고, 현장조사 결과, A1(NO.160), A2(NO.100)으로 교체된 것으로 확인되었다.
- 금회 신규로 후타재 파손 및 유간 토사퇴적이 조사되었다.
- 신축이음에서 조사된 후타재 파손의 경우 공용기간 중 외부충격, 차량 통행하중 등으로 인한 손상으로 판단되며, 주의관찰을 실시하고 진전시 통행차량의 안전성 확보를 위해 단면보수 등의 보수를 실시하는 것이 바람직하다.
- 조사된 유간 토사퇴적의 경우 신축이음으로 우천시 비산먼지 및 토사퇴적 등에 의한 손상으로 판단되며, 원활한 배수기능을 위한 주기적인 정비 등의 보수를 실시하는 것이 바람직하다.
- 신축이음 유간을 검토한 결과, A1은 여유량을 확보하고 있는 것으로 검토되었고, A2는 하절기(신장시) 여유량은 확보되었지만, 동절기(수축시) 다소 부족한 것으로 검토되었다.

- 현재 신축이음에 수축여유량 부족에 의한 손상은 발생하지 않은 상태이나, 주의관찰을 실시하고 특히, 동절기 점검시 주의관찰이 요망된다.

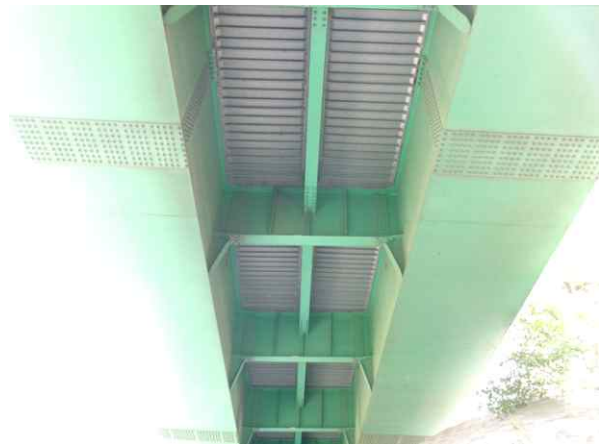
바닥판하면 전경

- 바닥판하면 현장조사 결과, 기존 손상인 균열(0.3mm미만), 백태, 박리, 박락, 파손, 들뜸, 부식 등의 손상이 조사되었다.
- 바닥판하면에서 조사된 균열(0.3mm미만), 백태의 경우 건조수축 및 거푸집 조기탈거, 온도변화, 습기흡착 등에 의한 손상으로 시설물에 영향을 미치는 구조적인 손상은 아닌 것으로 판단되며, 주의관찰을 실시하고, 손상의 증가시 일괄적으로 내구성 확보 차원의 표면처리 등의 보수를 실시하는 것이 바람직하다.
- 조사된 표면박리, 박락, 균열파손의 경우 시공초기 다짐미흡, 습기흡착, 우수유입 등으로 인한 손상으로 시설물에 영향을 미치는 구조적인 손상은 아닌 것으로 판단되며, 내구성 확보 차원의 단면보수 등의 보수를 실시하는 것이 바람직하다.
- 조사된 들뜸 및 부식의 경우 시공초기 다짐미흡, 마감미흡, 지속적인 손상부 우수유입, 습기흡착 등에 의한 손상으로 시설물에 영향을 미치는 구조적인 손상은 아닌 것으로 판단되나 외부에서의 지속적인 우수유입 및 습기흡착 등으로 인한 손상의 진전 방지 및 내구성 확보 차원의 단면보수(방청) 등의 보수를 실시하는 것이 바람직하다.

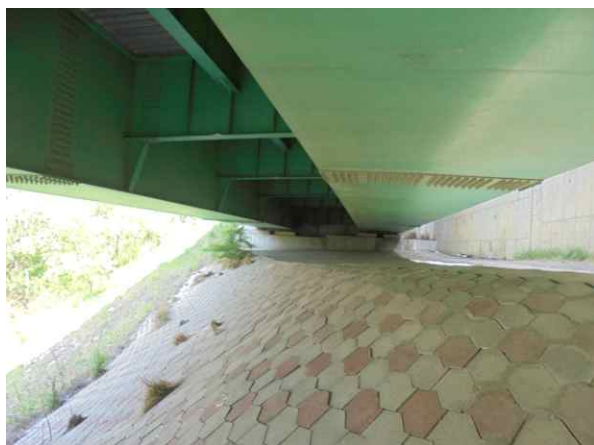
교대 전경

- 교대에 대한 현장조사 결과, 균열(0.3mm미만), 백태, 오염, 균열파손, 철근노출, 페콘크리트 적치, 법면 보호블럭 침하 등의 손상이 조사되었다.
- 교대에 발생한 균열(0.3mm미만), 백태, 오염은 건조수축, 온도변화, 거푸집 조기탈거, 신축이음하부 누수 등의 복합적인 원인에 의한 비구조적 손상으로서 즉각 보수보다는 주의관찰을 실시하고, 추가손상 발생시 일괄적으로 보수를 실시하는 유지관리가 바람직할 것으로 판단된다.
- 교대에 발생한 파손, 철근노출은 시공시 다짐불량, 마감미흡, 장기공용 및 수분접촉에 의한 열화 등으로 인한 손상으로 지속적인 철근노출부의 부식으로 인해 단면손상의 발생가능성이 있으므로, 단면보수(방청) 보수를 실시하는 것이 바람직하다.
- 교대에 발생한 법면 블럭침하의 경우 외부로부터 유입된 우수에 의한 유실로 인해 발생한 손상으로 시설물에 영향을 미치는 구조적인 손상은 아닌 것으로 판단되며, 주기적인 점검을 통한 손상의 진전여부를 확인하고 추후 지속적인 우수유입으로 인한 추가 유실로 손상의 진전시 보수를 실시하는 것이 바람직하다.

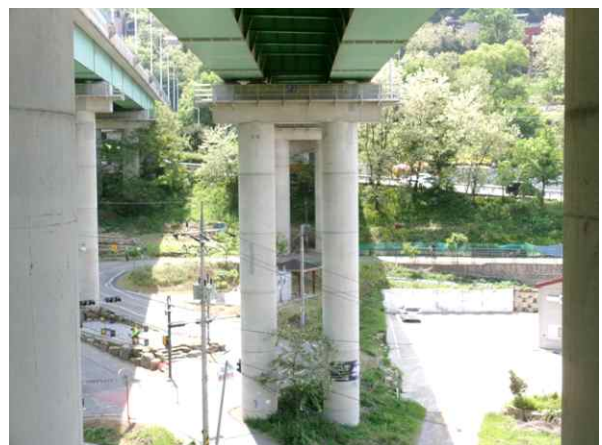
교각 전경

- 교각에 대한 현장조사 결과, 균열(0.3mm미만), 망상균열, 굽힘, 표면박리, 잡철물 노출 등의 손상이 조사되었고, 일부 균열에 대해 보수를 실시한 것이 확인되었다.
- 교각에 발생한 균열(0.3mm미만), 망상균열은 건조수축, 온도변화, 거푸집 조기탈거 등의 복합적인 원인에 의한 비구조적 손상으로서 즉각 보수보다는 주의관찰을 실시하고, 추가손상 발생시 일괄적으로 보수를 실시하는 유지관리가 바람직할 것으로 판단된다.
- 교각에 발생한 굽힘, 표면박리, 잡철물 노출은 시공시 다짐미흡, 마감미흡에 의한 손상으로, 즉각 보수보다는 주의관찰을 실시하는 유지관리가 바람직할 것으로 판단된다.
