# 제 출 문

귀사와 계약 체결한 『국도46호선 마치고(상) 등 4개소 정밀안전점검용역』을 성실히 수행하고 그 결과를 본 교량 정밀안전점검 보고서에 수록하여 부속자료와 함께 제출합니다.

# 창현교(하) 정밀안전점검 결과표

| 시설물 위치 | 경기도 남양주시 화도읍 창현리 | 시설물규모 | 연장 690.0m, 폭 10.5m, 2차선 | | |

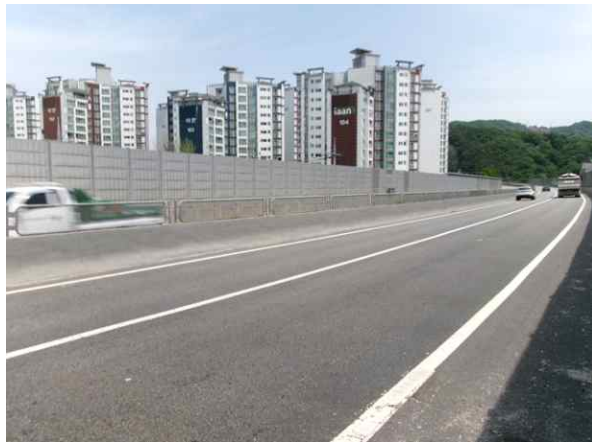
교면포장 전경

- 교면포장에 발생한 균열, 망상균열, 패임, 파손의 경우 중차량 반복 통행 및 공용중 열화, 시공미흡 등에 의한 손상으로 판단되며, 차량의 주행성에 영향을 미치지 않는 경미한 상태로 손상의 진전여부에 대한 주의관찰이 요구되고, 토사퇴적의 경우 청소 등의 정비가 요구된다.

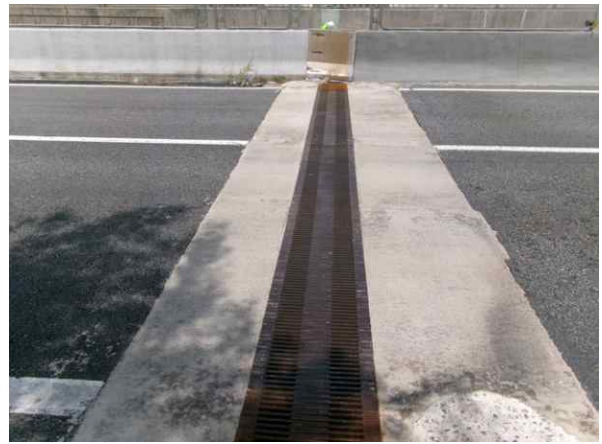
신축이음 전경

- 후타재 파손, 본체 부식, 하부 누수 및 누수흔적, 고무재 탈락의 경우 시공미흡, 우수유입, 차량통행 하중, 온도변화 등에 의한 손상으로 판단된다.

- 유간 토사퇴적 등의 경우 공용기간 경과시 신축이음으로 우천 및 비산먼지 퇴적 등에 의한 손상으로 판단되며, 차수판 변형, 망실, 볼트탈락의 경우 시공미흡, 외부충격 등에 의한 손상으로 방치시 하부 누수를 야기할 수 있다.
- 2022년 신축이음 재설치를 통한 보수가 실시되었으며, 신축이음부에서 발생한 손상의 경우 보수미흡 등에 의한 손상으로 하자보수를 통한 재설치 등의 보수가 요구된다.
- 신축이음 유간을 검토한 결과, 하절기(신장시) 여유량은 확보되었지만, 동절기(수축시) 다소 부족한 것으로 검토되었다.
- 현재 신축이음에 수축여유량 부족에 의한 손상은 발생하지 않은 상태이나, 부식, 하부 누수 등에 의해 재설치가 요구되며, 보수가 지연될 경우 주의관찰을 실시하고 특히, 동절기 점검시 주의관찰이 요망된다.

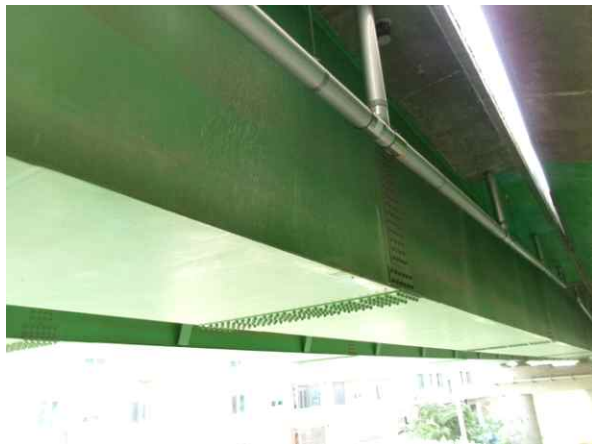
거더 전경

- 거더외부에 발생한 도장손상, 부식, 점부식, 볼트부식, 변형, 조류퇴적물은 우수유입, 외기노출, 외부충격, 시공미흡, 공용기간 경과에 의한 손상으로 판단되며, 부재의 안전성에 문제가 없는 경미한 손상으로 확인되었다. 도장손상, 부식, 점부식, 볼트부식의 경우 내구성 확보 차원의 재도장 등의 보수를 실시하는 것이 바람직하며, 변형, 조류퇴적물의 경우 주기적인 점검을 통한 손상의 상태를 확인하는 유지관리가 필요하다.
- 거더내부에 발생한 도장박리, 부식의 경우 도장미흡부 습기흡착, 우수유입, 시공미흡, 전처리 불량 등에 의한 손상으로 판단되며, 내구성 확보 차원에서 재도장을 실시하는 것이 요구된다.
- 거더내부 우수유입흔적, 체수흔적은 스플라이스 플레이트부의 실링미처리에 의한 우수유입, 시공초기 바닥판하면 양생시 내부수 유입 등에 의한 손상으로 구조적인 영향이 미치는 손상은 아니므로 주의관찰을 실시하고 실링미처리의 경우 실링보수를 실시하는 것이 요구된다.
- 거더내부 환기구 볼트 체결불량, 토사퇴적, 이물질적치, 용접기공, 용접불량의 경우 시공미흡, 기존 거더내부 잠금장치 미체결 등에 의한 손상으로 정비 및 주기적인 점검을 통한 손상현황을 확인하는 유지관리가 바람직하다.

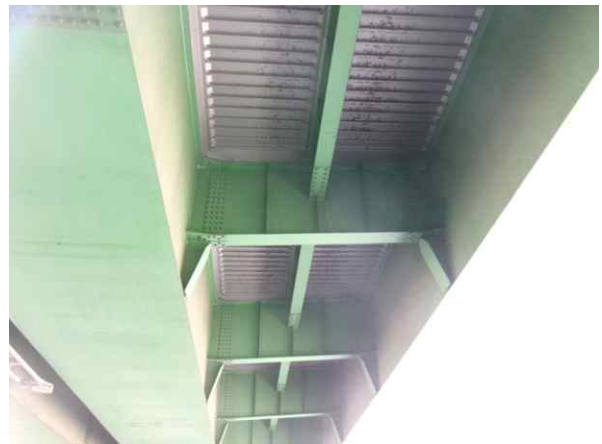
바닥판하면 전경

- 바닥판하면에서 조사된 균열부백태, 누수흔적 및 백태의 경우 습기흡착 및 손상부 수분침투, 우수유입 등으로 인한 손상으로 시설물에 영향을 미치는 구조적인 손상은 아닌 것으로 판단되며, 내구성 확보 차원의 표면처리 등의 보수를 실시하는 것이 바람직하다.
- 파손 및 철근노출, 부식 및 들뜸 등의 경우 시공초기 다짐미흡, 마감미흡, 지속적인 손상부 우수유입, 습기흡착 등에 의한 손상으로 시설물에 영향을 미치는 구조적인 손상은 아닌 것으로 판단되나 외부에서의 지속적인 우수유입 및 습기흡착 등으로 인한 손상의 진전 방지 및 내구성 확보 차원의 단면보수, 단면보수(방청) 등의 보수를 실시하는 것이 바람직하다.

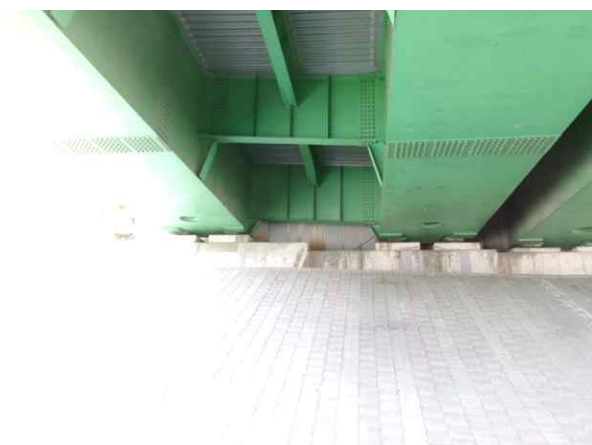
교대 전경

- 교대에 발생한 망상균열의 경우 초기 건조수축, 온도변화, 거푸집 조기탈거 등에 의한 비구조적인 손상으로 판단되며, 내구성 확보차원에서 표면처리가 요구된다.
- 백태, 누수흔적, 체수흔적의 경우 신축이음 하부 누수, 우수유입, 열화부 습기흡착 등에 의한 손상으로 시설물에 영향을 미치는 구조적인 손상은 아닌 것으로 판단되며, 손상의 진전여부에 대하여 주의관찰을 실시하고 추후 신축이음과 연계하여 보수를 실시하는 것이 필요하다.
- 파손의 경우 신축이음부 우수유입, 다짐미흡, 거푸집 조기탈거 등에 의한 손상으로 시설물에 영향을 미치는 구조적인 손상은 아닌 것으로 판단되며, 손상의 진전여부에 대하여 주의관찰을 실시하고 추후 신축이음과 연계하여 보수를 실시하는 것이 필요하다.
- 토사퇴적의 경우 손상의 진전여부에 대하여 주의관찰을 실시하는 것이 요구된다.

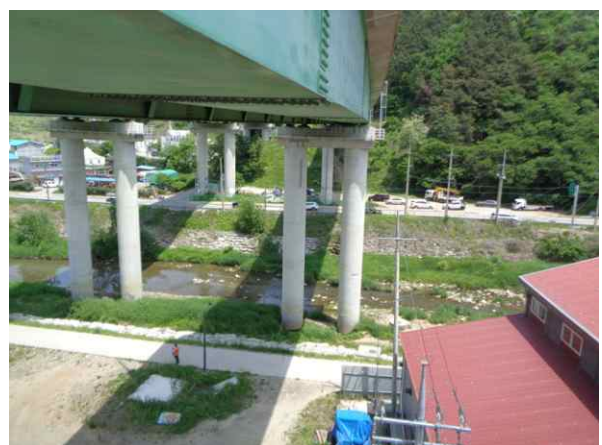
교각 전경

- 교각에 발생한 균열(0.3mm미만, 이상), 망상균열의 경우 초기 건조수축, 온도변화, 거푸집 조기탈거 등에 의한 비구조적인 손상으로 판단되며, 내구성 확보차원에서 표면처리, 주입보수가 요구된다.
- 백태, 누수흔적, 표면오염의 경우 신축이음 하부 누수, 우수유입, 외기노출, 열화부 수분침투 등에 의한 손상으로 판단되며, 시설물에 미치는 영향이 미소한 바 손상의 진전여부에 대한 주의관찰이 요구된다.
- 긁힘, 들뜸, 파손, 박리, 재료분리, 표면열화의 경우 시공미흡, 다짐미흡, 외부충격, 거푸집 조기탈거, 우수유입 등에 의한 것으로 판단되며, 내구성 확보 차원에서 단면보수를 실시하는 것이 요구된다.

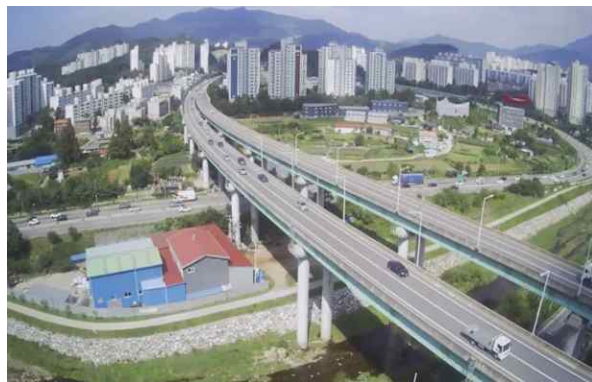
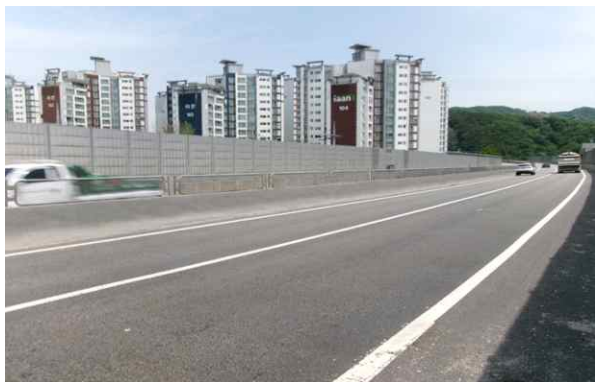
| 구 분 | | 내 용 | | 구 분 | | 내 용 | |
|---|---|---|--|---|---|---|--|
| 측면 전경 | | | | 상부 전경 | | | |
