ID: 창현교(하)바닥판 상면 (S1) 외관조사망도

| | 누수, 습윤부 | 벽 태 | 회죽물 | 국도46호선 마치고(하)동 4개소<br>정밀안전점검용역 |

| 누수, 습윤부 | 백태 | 회색물 | 도면명 | 창현교(하) 바닥판상면 S10 |

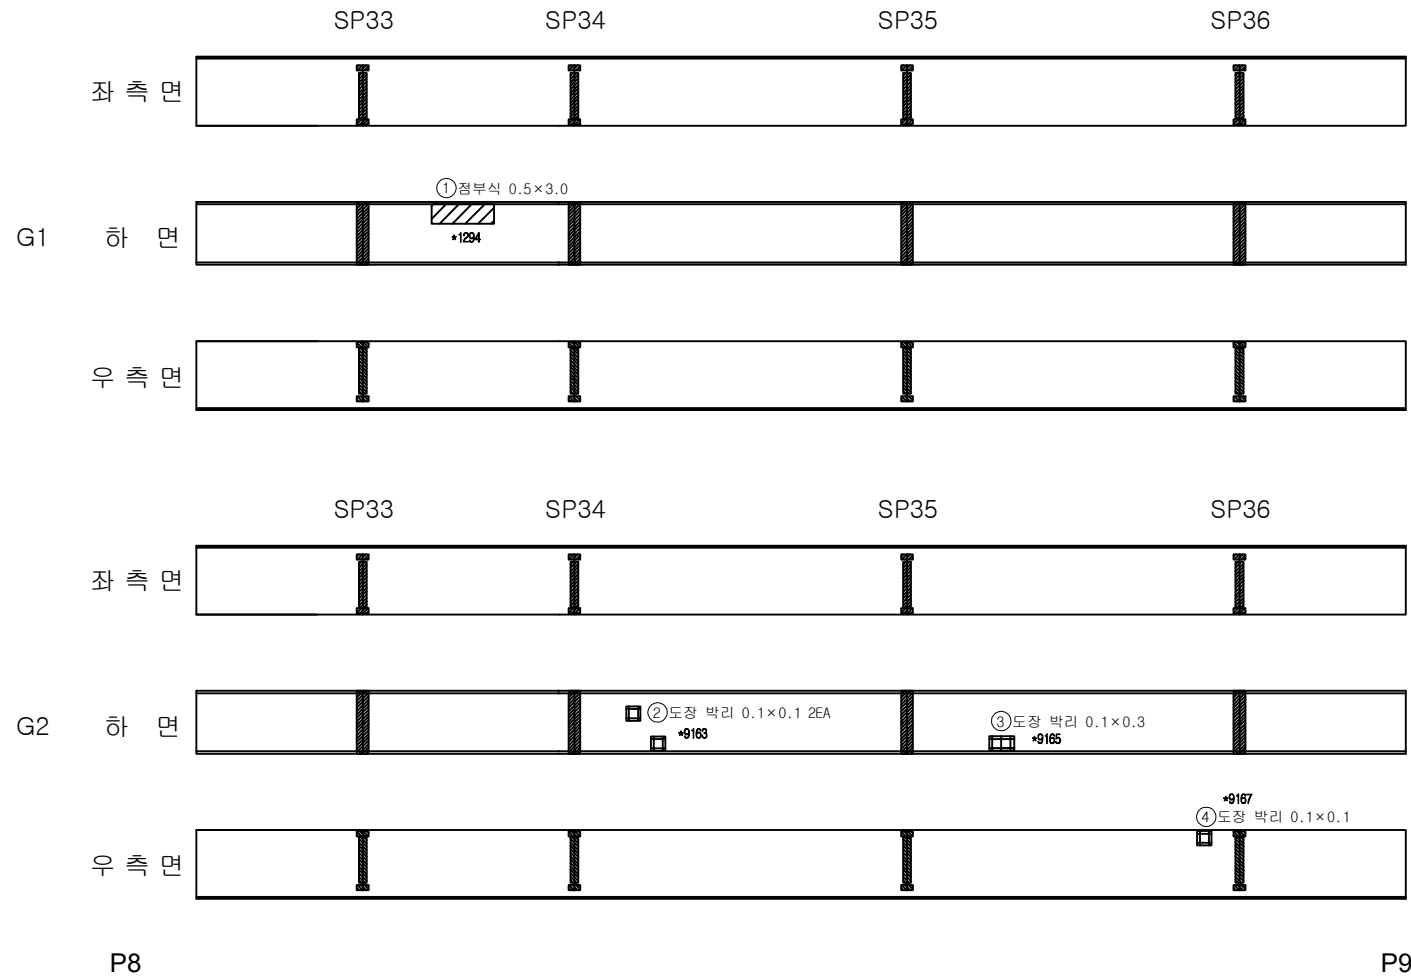
ID: 창현교(하)거더외부 (S9-G1,G2) 외관조사망도

| 번호 | 구분 | 부재 | 손상내용 | 손상현황 | | | | | | 비고 |
|---|---|---|---|---|---|---|---|---|---|---|
| 1 | 기준 | 거더외부 | 점부식 | | 3.0 | 0.5 | 1 | m <sup>2</sup> | 1.50 | |

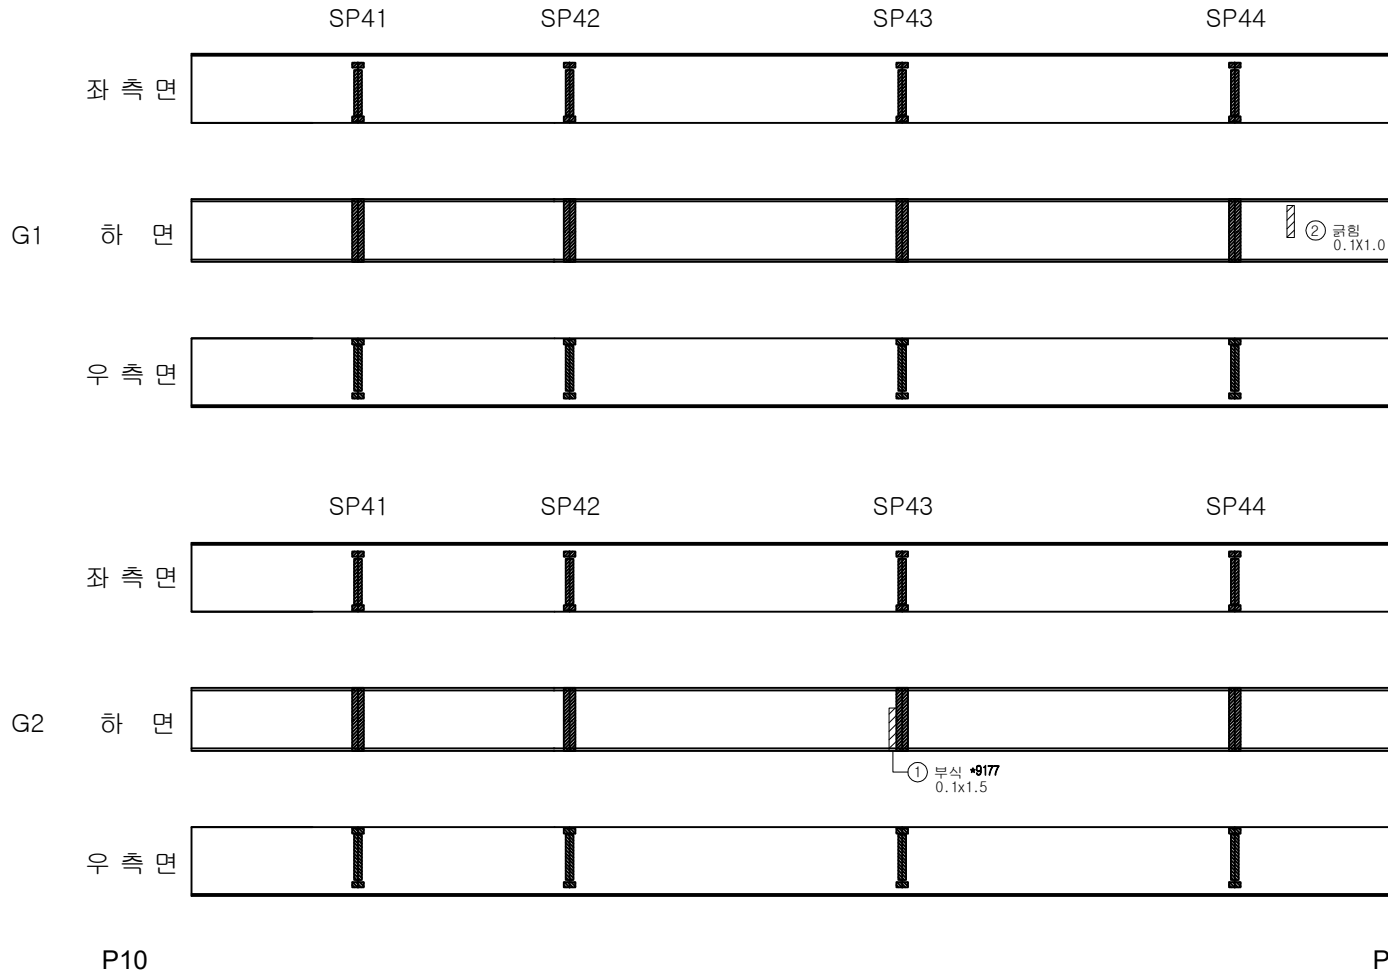
ID: 창현교(하)거더외부 (S11-G1,G2) 외관조사망도

| 번호 | 구분 | 부재 | 손상내용 | 손상현황 | | | | | | 비고 |
|---|---|---|---|---|---|---|---|---|---|---|
| 1 | 기준 | 거더외부 | 부식 | | 1.5 | 0.1 | 1 | ㎡ | 0.15 | |

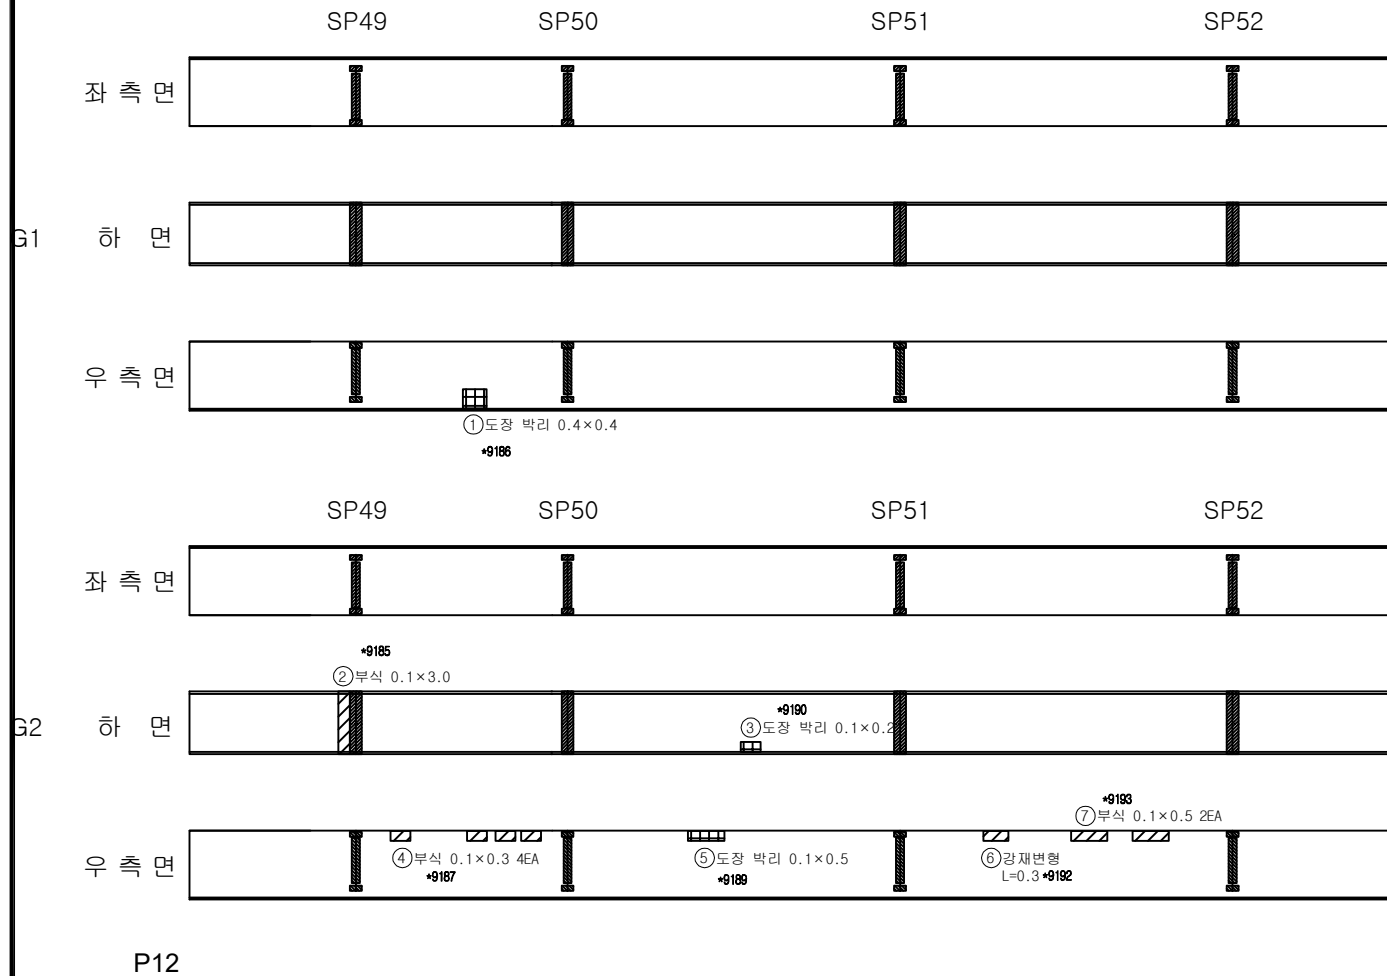
ID: 창현교(하)거더외부 (S13-G1,G2) 외관조사망도

| 번호 | 구분 | 부재 | 손상내용 | 손상현황 | | | | | | 비고 |
|---|---|---|---|---|---|---|---|---|---|---|
| 2 | 기준 | 거더외부 | 부식 | | 3.0 | 0.1 | 1 | m <sup>2</sup> | 0.30 | |
| 4 | 기준 | 거더외부 | 부식 | | 0.3 | 0.1 | 4 | m <sup>2</sup> | 0.12 | |
| 7 | 기준 | 거더외부 | 부식 | | 0.5 | 0.1 | 2 | m <sup>2</sup> | 0.10 | |

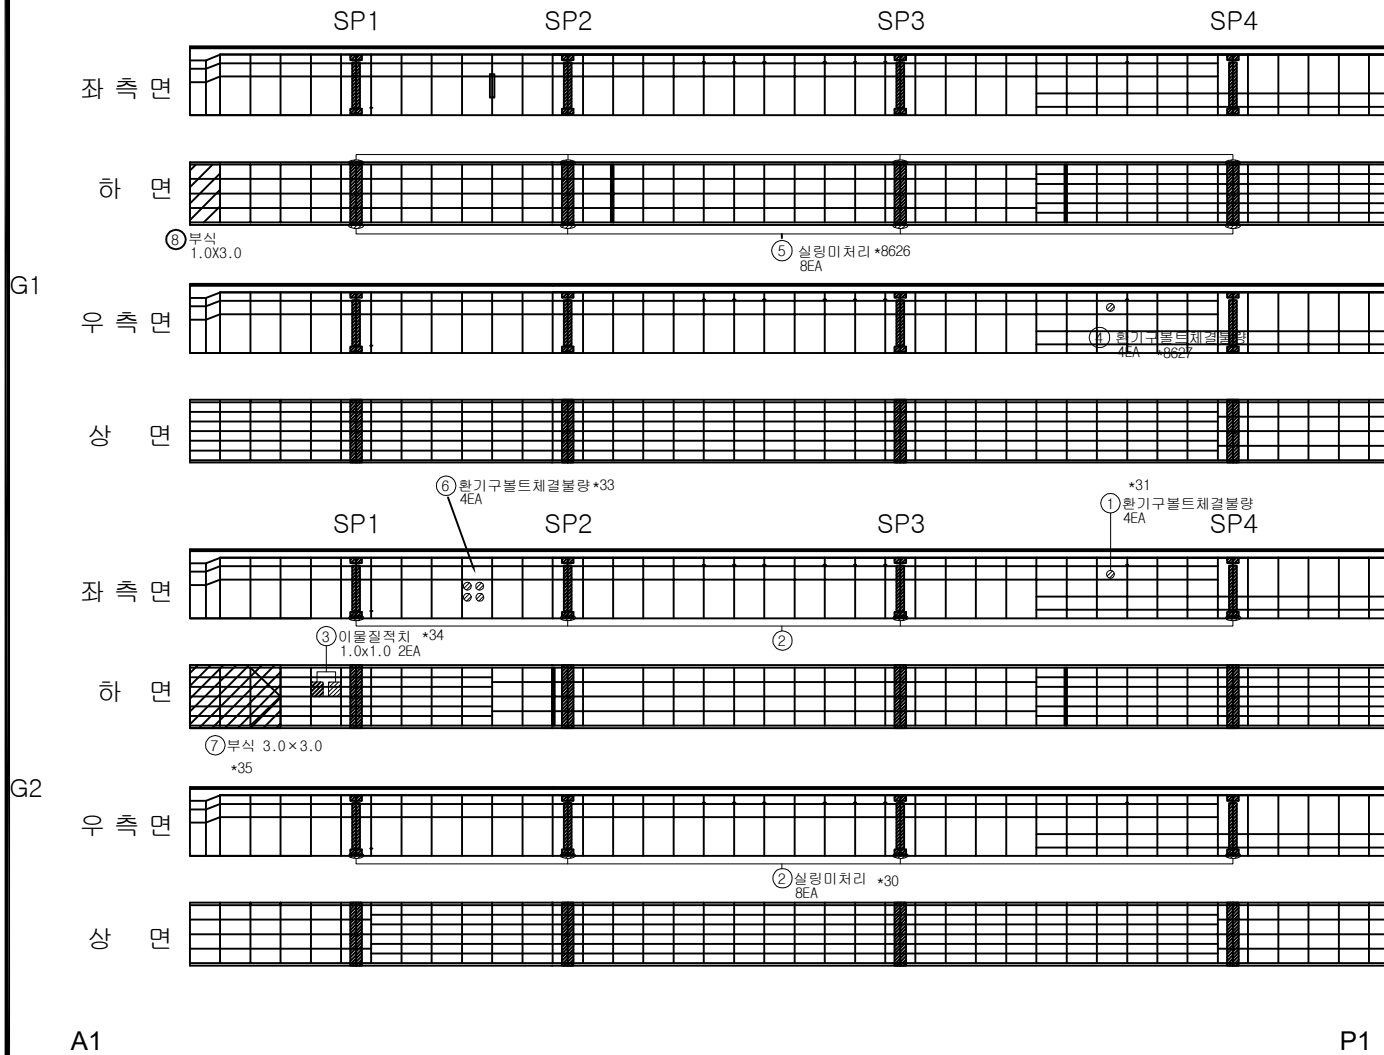
ID: 창현교(하)거더내부 (S1-G1,G2) 외관조사망도

| 번호 | 구분 | 부재 | 손상내용 | 손상현황 | | | | | | 비고 |
|---|---|---|---|---|---|---|---|---|---|---|
| 7 | 기준 | 거더내부 | 부식 | | 3.0 | 3.0 | 1 | ㎡ | 9.00 | |
| 8 | 23상 | 거더내부 | 부식 | | 1.0 | 3.0 | 1 | ㎡ | 3.00 | |

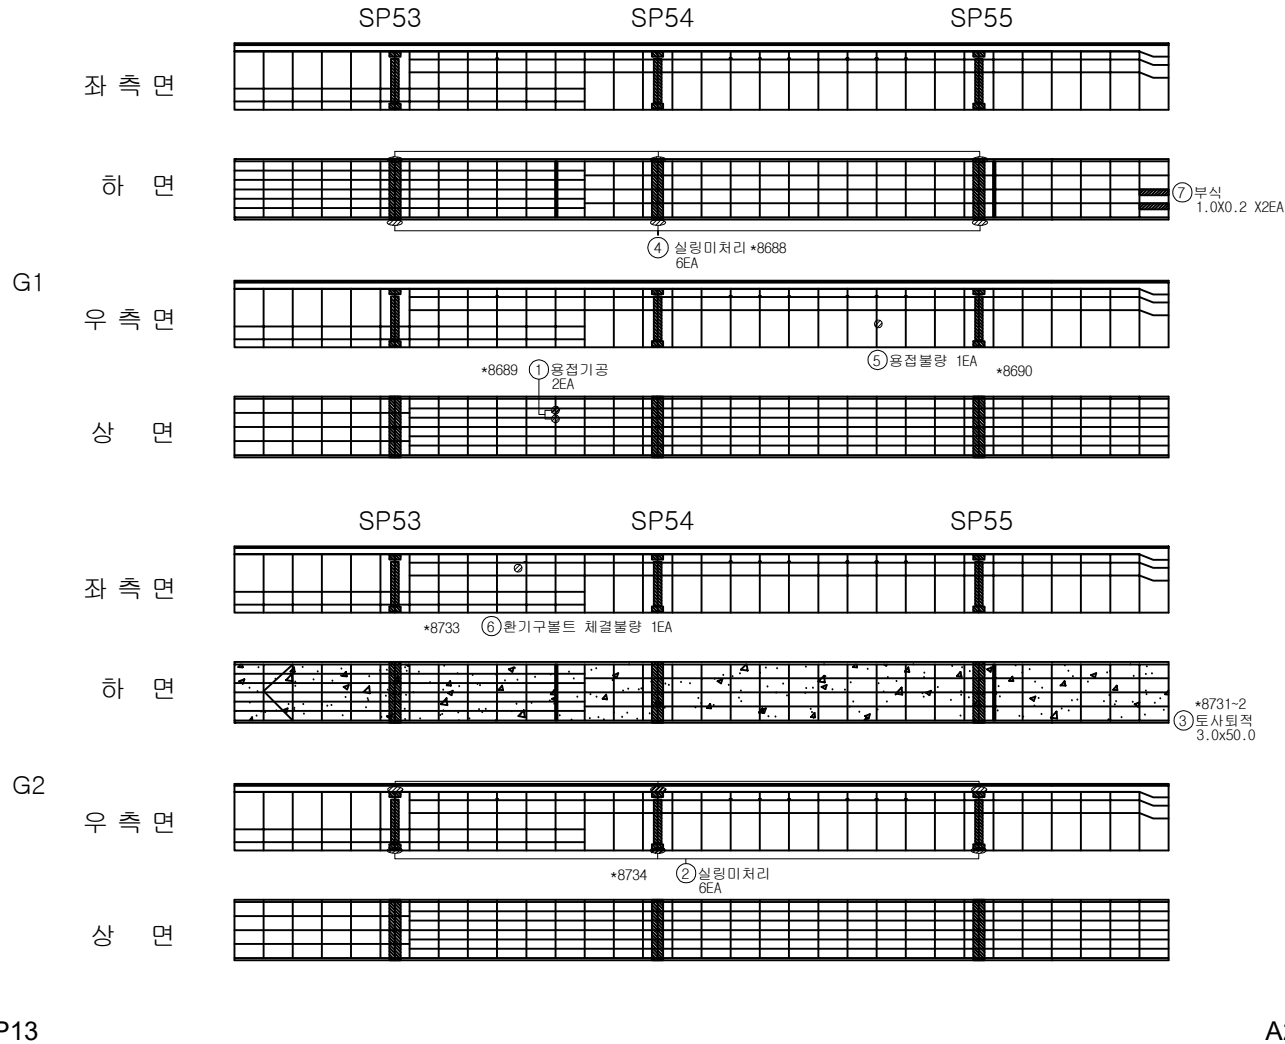
ID: 창현교(하)거더내부 (S14-G1,G2) 외관조사망도

| 번호 | 구분 | 부재 | 손상내용 | 손상현황 | | | | | | 비고 |
|---|---|---|---|---|---|---|---|---|---|---|
| 7 | 23상 | 거더내부 | 부식 | | 1.0 | 0.2 | 2 | m <sup>2</sup> | 0.40 | |

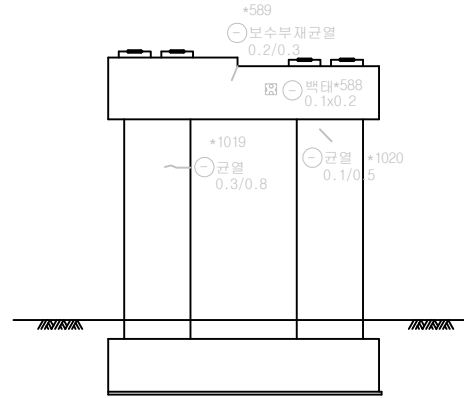
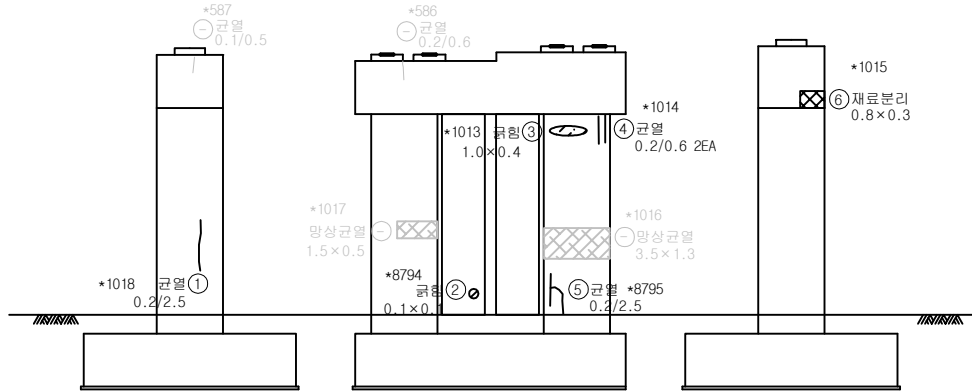
ID: 창현교(하)교 각 (P6) 외관 조사 망도

| 번호 | 구분 | 부재 | 손상내용 | 손상현황 | | | | | 비 고 |
|---|---|---|---|---|---|---|---|---|---|
| 1 | 기준 | 교각 | 균열(0.3mm미만) | 0.2 | 2.5 | | 1 | m | 2.50 |
| 2 | 기준 | 교각 | 균열 | | 0.1 | 0.1 | 1 | m | 0.01 |
| 3 | 기준 | 교각 | 균열 | | 0.4 | 1.0 | 1 | m | 0.40 |
| 4 | 기준 | 교각 | 균열(0.3mm미만) | 0.2 | 0.6 | | 2 | m | 1.20 |
| 5 | 기준 | 교각 | 균열(0.3mm미만) | 0.2 | 2.5 | | 1 | m | 2.50 |

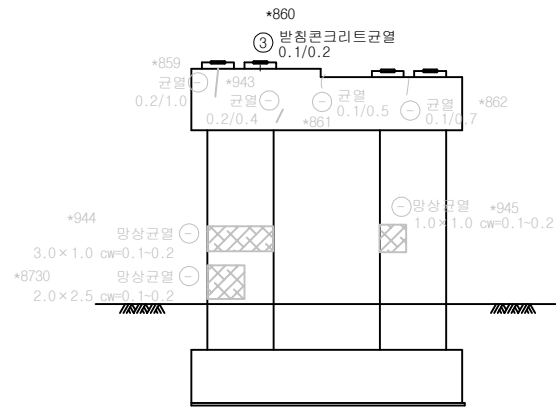
< 배 면 도 >

## 손상물량표

| 번호 | 구분 | 부재 | 손상내용 | 손상현황 | | | | | | 비고 |
|---|---|---|---|---|---|---|---|---|---|---|
| 1 | 기준 | 교량받침 | 받침물탈균열 | 0.1 | 0.2 | | 1 | m | 0.20 | |
| 2 | 기준 | 교량받침 | 받침물탈균열 | 0.1 | 0.1 | | 2 | m | 0.20 | |
| 3 | 기준 | 교량받침 | 받침콘크리트 균열 | 0.1 | 0.2 | | 1 | m | 0.20 | |
| 4 | 기준 | 배수시설 | 배수관연결부 부식 | | | | 3 | EA | 3.00 | |
| 5 | 기준 | 교각 | 균열(0.3mm이상) | 0.3 | 0.5 | | 1 | m | 0.50 | 특종가 |
| 6 | 23상 | 교량받침 | 받침물탈균열 | 0.1 | 0.1 | | 2 | m | 0.20 | |
| 7 | 23상 | 교각 | 균열(0.3mm이상) | 0.3 | 0.5 | | 1 | m | 0.50 | |

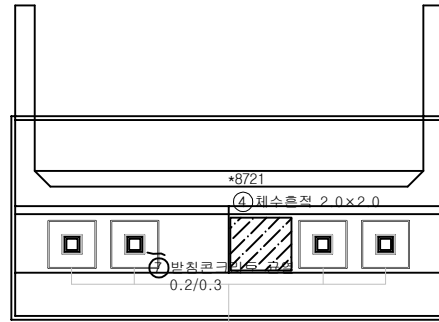
< 평면도 >

| | 좁은길, 좁은도로 | | 정차 | | 침몰 | 노 전 명<br>창현교(하)교각 P13 |

| 번호 | 구분 | 부재 | 손상내용 | 손상현황 | | | | | 비고 |
|---|---|---|---|---|---|---|---|---|---|
| 7 | 23상 | 교량받침 | 받침콘크리트 균열 | 0.2 | 0.3 | | 1 | m | 0.30 |
