귀사와 계약 체결한 『국도46호선 사능1교(상) 등 5개소 정밀안전점검용역』을 성실히 수행하고 그 결과를 본 교량 정밀안전점검 보고서에 수록하여 부속자료와 함께 제출합니다.

# 사능1교(하) 정밀안전점검 결과표

## 사능1교(하) 전경사진

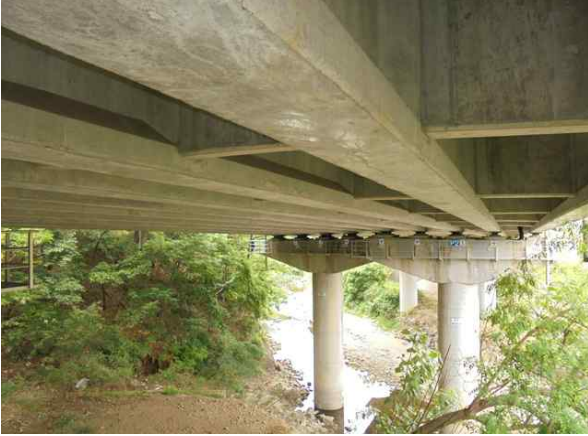
| 거더 전경 | 바닥판하면 전경 |

- 거더에 발생한 균열(0.3mm미만), 망상균열의 경우 건조수축 및 거푸집 조기 탈거 등에 의한 손상으로 시설물에 영향을 미치는 구조적인 손상은 아닌 것으로 판단되며, 내구성 확보 차원의 표면처리, 주입보수 등의 보수를 실시하는 것이 바람직하다.
- 조사된 백태, 균열부 백태의 경우 습기흡착 및 균열부 습기흡착 등으로 인한 손상으로 시설물에 영향을 미치는 구조적인 손상은 아닌 것으로 판단되며, 내구성 확보 차원의 표면처리 등의 보수를 실시하는 것이 바람직하다.
- 조사된 박리, 박락, 들뜸, 파손의 경우 시공초기 다짐미흡, 마감미흡, 외부충격 등에 의한 손상으로 시설물에 영향을 미치는 구조적인 손상은 아닌 것으로 판단되나 외부에서의 지속적인 우수유입 등으로 인한 손상의 진전 방지 및 내구성 확보 차원의 단면보수 등의 보수를 실시하는 것이 바람직하다.
- 조사된 파손 및 철근노출의 경우 균열 및 단면손상부 우수유입, 습기흡착 등에 의한 손상으로 시설물에 영향을 미치는 구조적인 손상은 아닌 것으로 판단되며, 지속적인 우수유입 등으

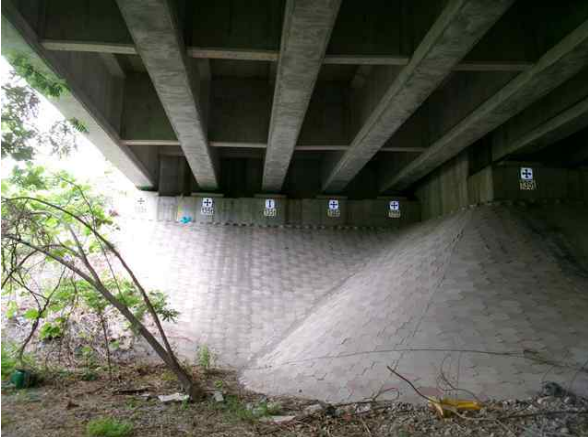
| 교대 전경 | 교각 전경 |

- 교대에서 조사된 균열(0.3mm미만), 망상균열의 경우 건조수축 및 거푸집 조기 탈거 등에 의한 손상으로 시설물에 영향을 미치는 구조적인 손상은 아닌 것으로 판단되며, 내구성 확보 차원의 표면처리, 주입보수 등의 보수를 실시하는 것이 바람직하다.
- 조사된 백태의 경우 습기흡착 등으로 인한 손상으로 시설물에 영향을 미치는 구조적인 손상은 아닌 것으로 판단되며, 내구성 확보 차원의 표면처리 등의 보수를 실시하는 것이 바람직하다.
- 조사된 파손의 경우 시공초기 마감미흡, 외부충격 등에 의한 손상으로 시설물에 영향을 미치는 구조적인 손상은 아닌 것으로 판단되나 손상의 진전 방지 및 내구성 확보 차원의 단면보수 등의 보수를 실시하는 것이 바람직하다.
- 조사된 누수흔적, 체수흔적, 이물질 퇴적, 잡철물 부식의 경우 신축이음 하부 누수, 마감불량 등에 의한 손상으로 시설물에 영향을 미치는 구조적인 손상은 아닌 것으로 판단되며, 잡철물 부식의 경우 마감불량에 의한 손상으로 지속적인 점검을 통하여 유지관리를 실시하고, 누수흔적, 체수흔적의 경우 신축이음 손상인 신축이음 하부 누수에 대한 보수와 연계하여 주의관찰 후 표면처리 등의 보수를 실시하는 것이 필요하다고 사료된다.

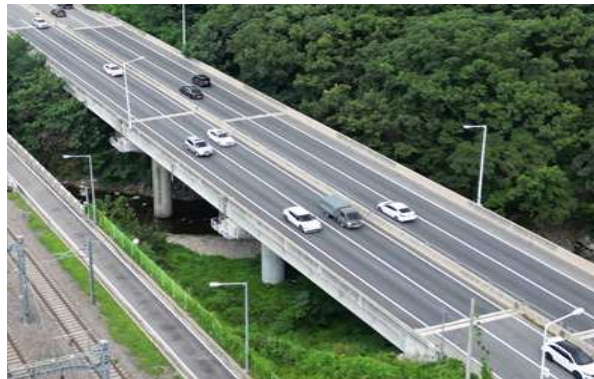
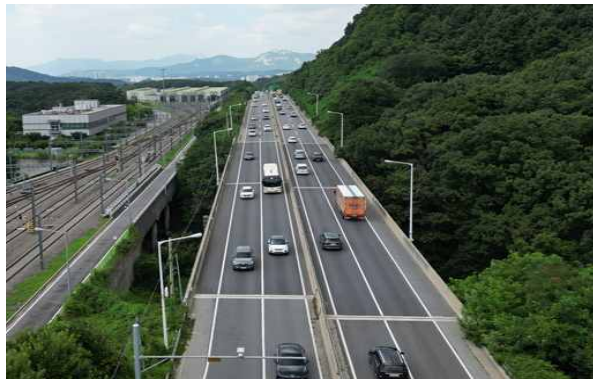
| 구 분 | | 내 용 | | 구 분 | | 내 용 | |
|---|---|---|--|---|---|---|--|
| 측면 전경 | | | | 상부 전경 | | | |
