귀사와 계약 체결한 『국도46호선 사능1교(상) 등 5개소 정밀안전점검용역』을 성실히 수행하고 그 결과를 본 교량 정밀안전점검 보고서에 수록하여 부속자료와 함께 제출합니다.

# 진관IC 1교 정밀안전점검 결과표

| 도면명<br>진관IC 1교<br>현황도 | | 도면번호<br>22 - 6 | | 도면작성<br>2023. 07. 04 | | 도면작성<br>2023. 07. 04 | |

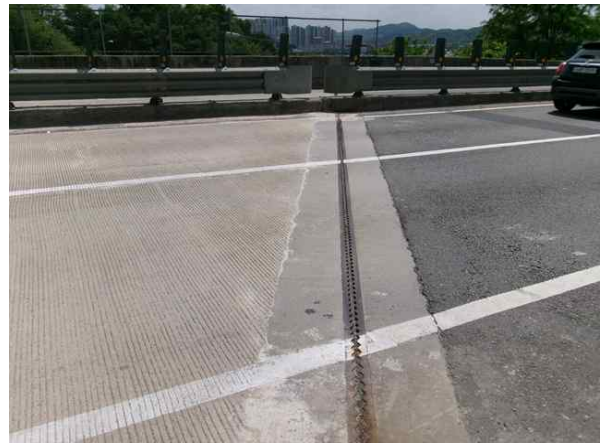
신축이음 전경

- 신축이음에서 조사된 후타재 균열(0.3mm미만)의 경우 초기 건조수축 균열, 차량 통행하중, 등으로 인한 손상으로 판단되며, 구조적인 영향을 미치는 손상은 아니나 내구성 확보 차원의 표

- 조사된 유간 토사퇴적의 경우 공용기간 증가로 신축이음으로 우천 및 비산먼지 퇴적 등에 의한 손상으로 판단되며, 원활한 배수기능을 위한 주기적인 정비 등의 보수를 실시하는 것이 바람직하다.
- 조사된 신축이음 부식의 경우 공용기간 증가로 신축이음으로 우천 및 비산먼지 퇴적, 체수, 열화 등에 의한 손상으로 판단되며, 내구성 확보 차원의 재도장 등의 보수를 실시하는 것이 바람직하다.
- 신축이음 유간을 검토한 결과, 온도변화에 따른 수축, 신장시 모든 신축이음에서 여유량을 확보하고 있는 것으로 평가되었다.

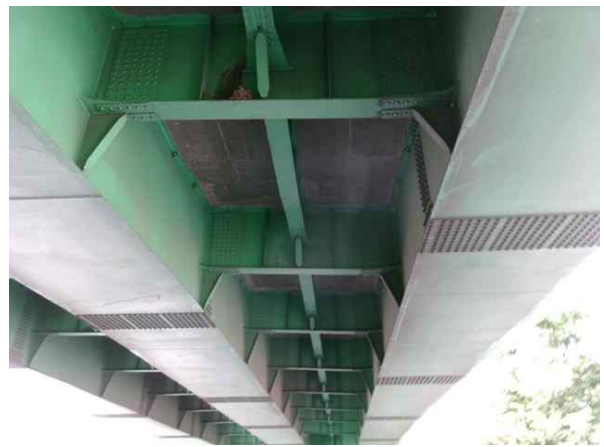
바닥판하면 전경

- 바닥판하면에서 조사된 망상균열의 경우 건조수축 및 거푸집 조기 탈거 등에 의한 손상으로 시설물에 영향을 미치는 구조적인 손상은 아닌 것으로 판단되며, 내구성 확보 차원의 표면처리 등의 보수를 실시하는 것이 바람직하다.
- 조사된 파손의 경우 시공초기 외부충격, 단부 다짐불량, 이물질 혼입 등에 의한 손상으로 시설물에 영향을 미치는 구조적인 손상은 아닌 것으로 판단되며, 내구성 확보 차원의 단면보수 등의 보수를 실시하는 것이 바람직하다.
- 조사된 거푸집 미제거의 경우 시공시에 거푸집의 일부인 이물질이 혼합되어 조사된 손상으로 주기적인 점검을 통하여 손상부를 중심으로 손상의 추가적인 발생여부를 확인하는 유지관리가 필요하다.

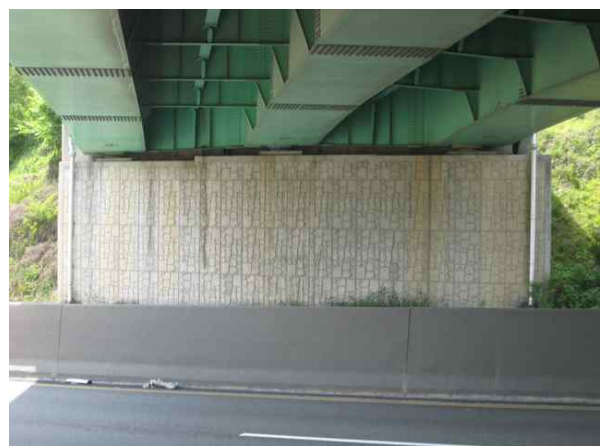
교대 A2 전경

- 교대에 발생한 균열(0.3mm미만), 망상균열의 경우 건조수축, 거푸집 조기탈거, 온도변화 등으로 인한 손상으로 시설물에 영향을 미치는 구조적인 손상은 아닌 것으로 판단되며, 내구성 확보차원의 표면처리 등의 보수를 실시하는 것이 바람직하다.
- 조사된 백태, 누수흔적의 경우 습기흡착, 외부 우천시 우수유입 등으로 인한 손상으로 시설물에 영향을 미치는 구조적인 손상은 아닌 것으로 판단되며, 내구성 확보차원의 표면처리 등의 보수를 실시하는 것이 바람직하다.
- 조사된 표면열화, 박리, 파손, 파손 및 철근노출의 경우 공용기간 증가, 열화 외부충격 등으로 인한 손상으로 시설물에 영향을 미치는 구조적인 손상은 아닌 것으로 판단되며, 파손 및 철근노출의 손상은 온도 및 습도변화 등으로 철근부식을 방지하기 위하여 단면보수(방청)의 보수를 실시하고, 이외 손상에 대한 내구성 확보차원의 단면보수 등의 보수를 실시하는 것이 바람직하다.
- 조사된 실란트 파손, 폐기물 적치의 경우 공용기간 증가, 열화, 시공 후 정리미흡 등에 의한 손상으로 실란트 재시공, 정비 등의 적절한 보수를 실시하는 것이 바람직하다.

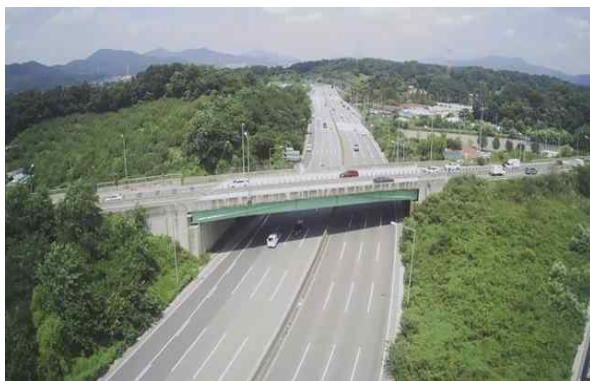
측면 전경

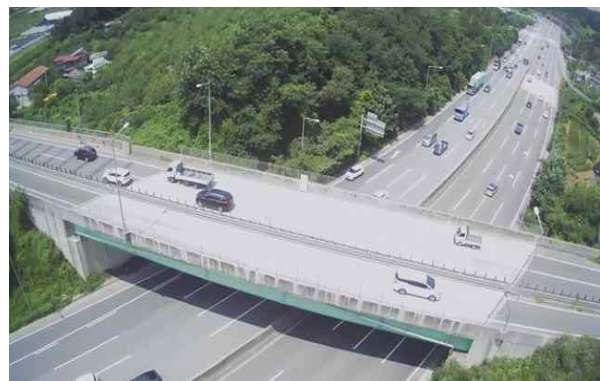
상부 전경
