귀사와 계약 체결한 『국도46호선 사능1교(상) 등 5개소 정밀안전점검용역』을 성실히 수행하고 그 결과를 본 교량 정밀안전점검 보고서에 수록하여 부속자료와 함께 제출합니다.

## 호평IC교(상) 정밀안전점검 결과표

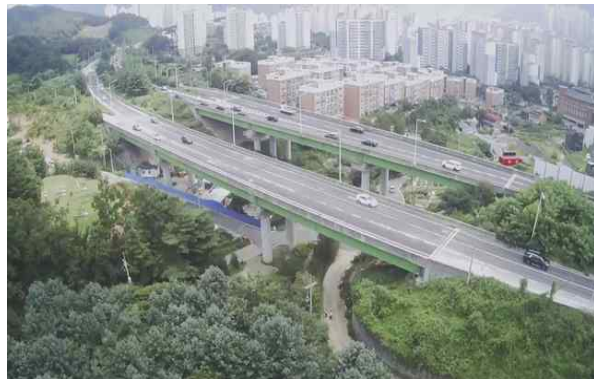
| 구 분 | | 내 용 | | 구 분 | | 내 용 | |
|---|---|---|--|---|---|---|--|
| 측면 전경 | | | | 상부 전경 | | | |
