귀사와 계약 체결한 『국도46호선 사능1교(상) 등 5개소 정밀안전점검용역』을 성실히 수행하고 그 결과를 본 교량 정밀안전점검 보고서에 수록하여 부속자료와 함께 제출합니다.

## 호평IC교(하) 정밀안전점검 결과표

## 호평IC교(하) 전경사진

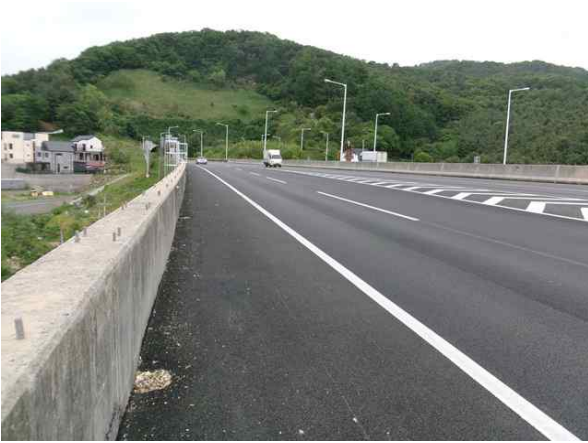
| <p style="text-align: center;">교면포장 전경</p> | <p style="text-align: center;">신축이음 전경</p> |

- 교면포장의 점검결과, 전회 점검에서 조사된 아스콘 포장 손상에 대한 전체적인 재포장이 실시되어 현재 손상이 없는 양호한 상태로 주기적인 점검을 통한 손상의 발생여부 확인하는 유지관리가 필요하다.

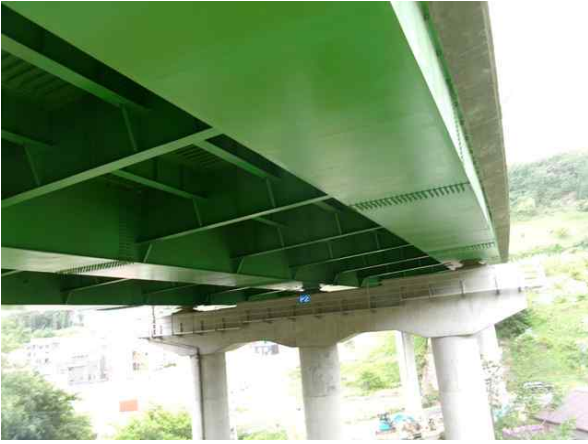
| <p style="text-align: center;">거더 전경</p> | <p style="text-align: center;">바닥판하면 전경</p> |

- 거더외부에 발생한 굽힘, 부식은 외부충격, 신축이음부 하부 누수에 의한 손상으로 판단되며, 부재의 안전성에 문제가 없는 경미한 손상으로 확인되었다, 부식의 경우 손상의 진전 방지 및 내구성 확보차원의 재도장 등의 보수를 실시하고, 신축이음부의 하부 누수에 대한 보수를 실시하는 것이 바람직하다.
- 거더내부에 발생한 환기구 볼트 체결불량, 탈락, 이물질 퇴적의 손상의 경우 시공미흡, 기존 거더내부 잠금장치 미체결 등에 의한 손상으로 정비 등의 보수를 실시하고 주기적인 점검을 통한 상태현황을 확인하는 유지관리가 바람직하다.
- 조사된 거더내부 굽힘, 부식의 경우 외부충격, 도장미흡부 습기흡착, 우수유입 및 습기흡착 등에 의한 손상으로 부재의 안정성에 영향을 미치는 손상은 아니나 내구성 확보 차원의 재도장 등 보수를 실시하는 것이 바람직하다.

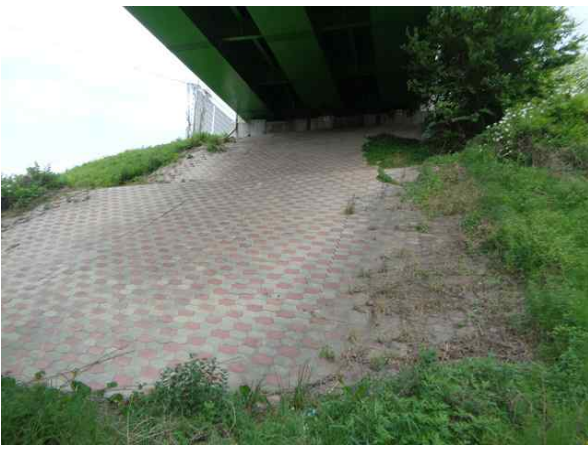
| <p style="text-align: center;">교대 전경</p> | <p style="text-align: center;">교각 전경</p> |

- 교대에 발생한 백태, 누수흔적, 체수흔적의 경우 신축이음 하부 누수, 습기흡착 등으로 인한 손상으로 시설물에 영향을 미치는 구조적인 손상은 아닌 것으로 판단되며, 내구성 확보차원의 일환으로 신축이음 하부 누수의 보수와 연계하여 표면처리, 정비 등의 보수를 실시하는 것이 바람직하다.
- 조사된 잡철물 부식, 법사면 침하의 경우 마감미흡, 외부 우수유입, 신축이음 하부 누수, 교대 배수로 월류 등에 의한 손상으로 시설물에 영향을 미치는 구조적인 손상은 아닌 것으로 판단되며, 법사면블록 침하는 주기적인 점검을 통한 손상의 진전여부를 확인하고 추후 지속적인 우수유입으로 인한 추가 유실로 손상의 진전시 유도 배수로 설치를 실시하는 것이 바람직하고, 잡철물 부식은 지속적인 점검을 통하여 부식의 진전으로 2차손상의 발생여부를 파악하고 손상의 발생시 적절한 보수를 실시하는 것이 바람직하다.
- 조사된 폐콘크리트 퇴적의 경우 기존 바닥판하면 파손부에서 이탈된 콘크리트가 퇴적된 손상으로 정비 등의 보수를 실시하는 것이 바람직하다.
