귀사와 계약 체결한 『국도6호선 봉상2교 등 4개소 정밀안전점검용역』을 성실히 수행하고 그 결과를 본 교량 정밀안전점검 보고서에 수록하여 부속자료와 함께 제출합니다.

# 단월교 정밀안전점검 결과표

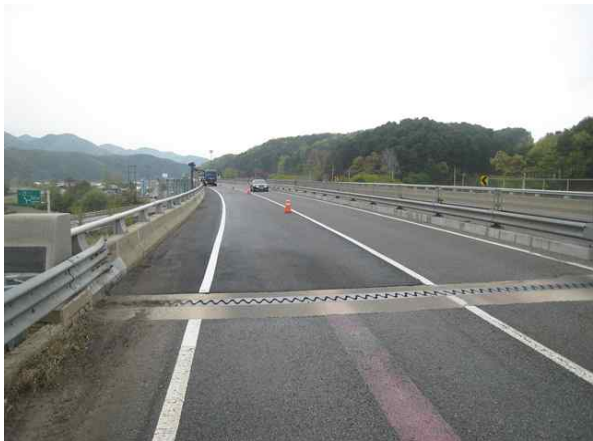
| <p style="text-align: center;">교면포장 전경</p> | <p style="text-align: center;">신축이음 전경</p> |

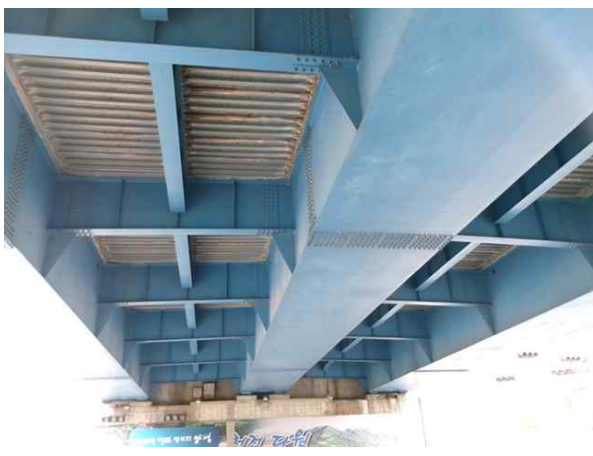
| <p style="text-align: center;">거더외부 전경</p> | <p style="text-align: center;">거더내부 전경</p> |

- 거더에 대한 현장조사 결과 거더외부는 굽힘, 도장박리, 부식, 볼트부식 등의 손상이 조사되었으며, 거더내부는 도장박리, 부식, 볼트부식, 실란트 미설치, PIT, 조명등미설치 등의 손상이 조사되었다.

- 거더외부에 발생한 굽힘, 도장박리, 부식, 볼트부식은 장기공용, 시공미흡, 우수유입, 외부충격에 의한 손상으로 확인되었다. 상기손상은 구조물에 영향을 미칠 정도의 손상은 아니므로 주의관찰을 실시하고, 추후 일괄적으로 재도장을 실시하는 유지관리가 바람직하다.
- 거더내부에 발생한 도장박리, 부식, 볼트부식은 장기공용, 시공미흡, 우수유입, 외부충격에 의한 손상으로 확인되었다. 상기손상은 구조물에 영향을 미칠 정도의 손상은 아니므로 주의관찰을 실시하고, 추후 일괄적으로 재도장을 실시하는 유지관리가 바람직하다.
- 거더내부에 조사된 실런트미설치, PIT, 조명등파손의 경우 시공 초기 마감미흡, 외부충격 등에 의한 손상으로 시설물에 영향을 미치는 구조적인 손상은 아닌 것으로 판단되며, 구조물에 영향을 미칠 정도의 손상은 아니므로 주의관찰을 실시하고, 추후 일괄적으로 정비를 실시하는 유지관리가 바람직하다.

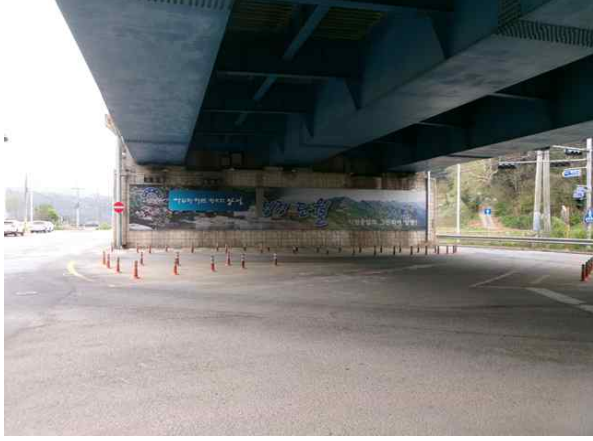
| <p style="text-align: center;">교대 전경</p> | <p style="text-align: center;">교각 전경</p> |

- 교대 A1, A2에 대한 현장조사 결과, 기존손상인 균열, 보수부 재균열, 망상균열, 균열부백태, 파손, 목재박힘, 누수흔적, 호안블럭 박리 및 박락 등의 손상이 조사되었으며, 금회 점검의 신규 손상으로 균열, 파손, 보수부 박락 등의 손상이 추가로 조사되었다.
- 교대에서 조사된 균열(0.3mm미만, 이상), 망상균열의 경우 건조수축 및 거푸집 조기 탈거, 시공미흡 등에 의한 손상으로 시설물에 영향을 미치는 구조적인 손상은 아닌 것으로 판단되며, 내구성 확보 차원의 표면처리, 주입보수 등의 보수를 실시하는 것이 바람직하다.
- 조사된 백태, 균열부백태의 경우 시공미흡, 우수유입, 습기흡착 등으로 인한 손상으로 시설물에 영향을 미치는 구조적인 손상은 아닌 것으로 판단되며, 구조적인 손상은 아닌 것으로 판단되며, 내구성 확보 차원의 표면처리 등의 보수를 실시하는 것이 바람직하다.
- 조사된 박락, 박리 및 백태, 파손, 들뜸, 호안블럭 파손, 층분리의 경우 시공미흡, 다짐미흡, 거푸집 조기 탈거, 마감미흡, 외부충격 등에 의한 손상으로 시설물에 영향을 미치는 구조적인 손상은 아닌 것으로 판단되며, 내구성 확보 차원의 단면보수 등의 보수를 실시하는 것이 바람직하다.

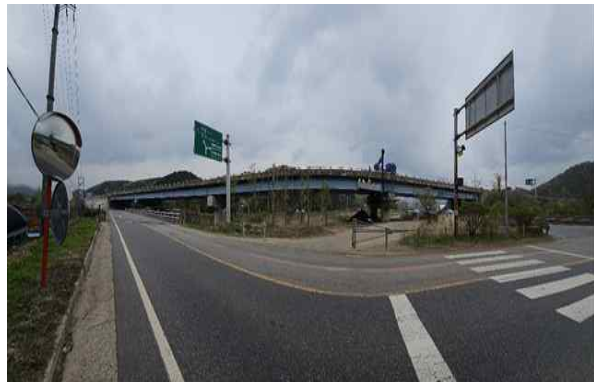
| 측면 전경 | 상부 전경 |
