서부간선지하도로 정기 , 정밀안전점검 용역

## 외관조사망도

( 서부간선지하도로 (일직방향) )-2공구

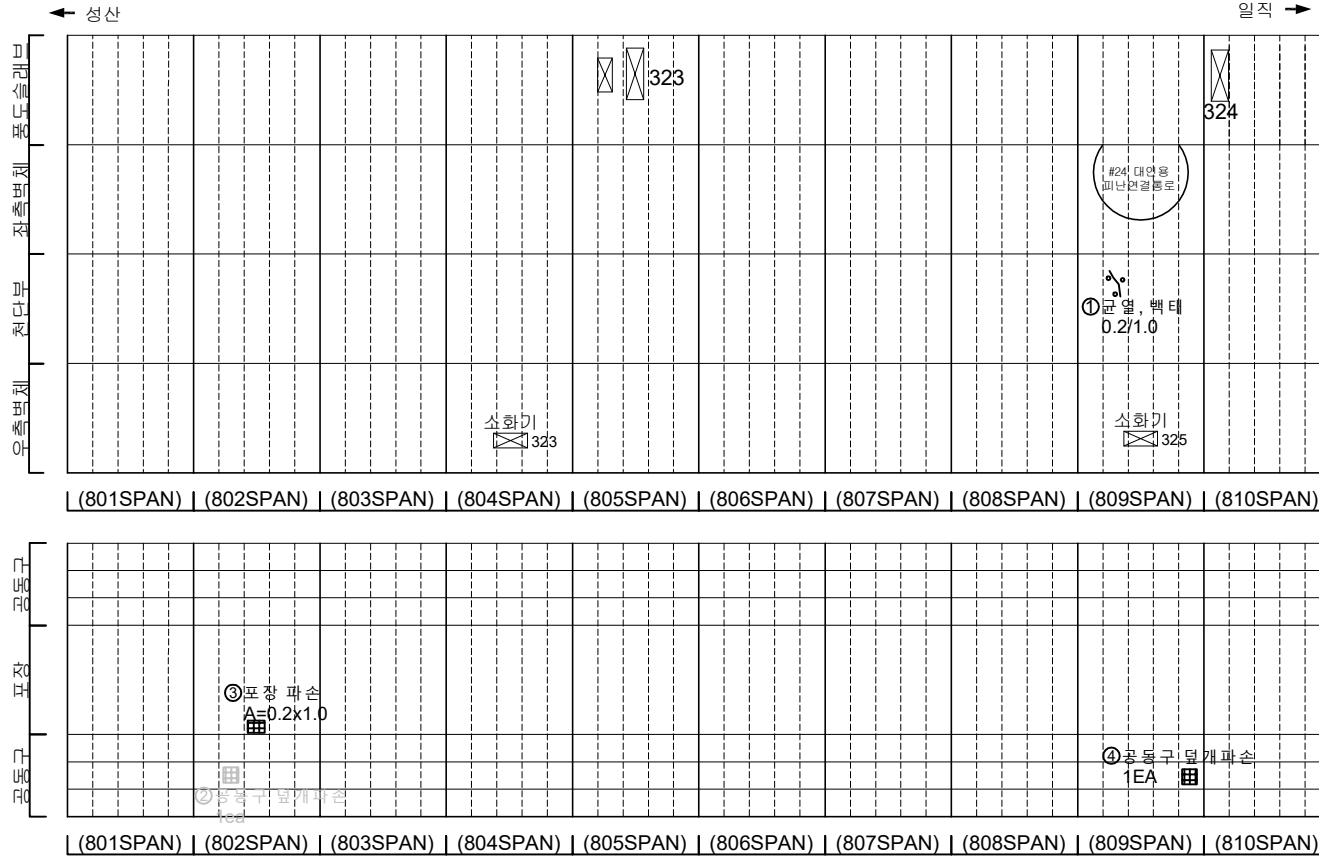
| | | 부식 | | 좌굴, 변형 | | 기타 | 도면번호<br>37 |

| 번호 | 발생<br>년도 | 부재 | 손상내용 | 손상현황 | | | | | | | 비 고 |
| 1 | 21하 | 공동구 | 공동구 균열(폭0.2mm) | 0.2 | 0.5 | - | 0.50 | m | 3 | 1.50 | |
