## 부평터널(상) 정밀안전점검 요약표

### 가. 정밀안전진단 외관조사 결과 기본사항

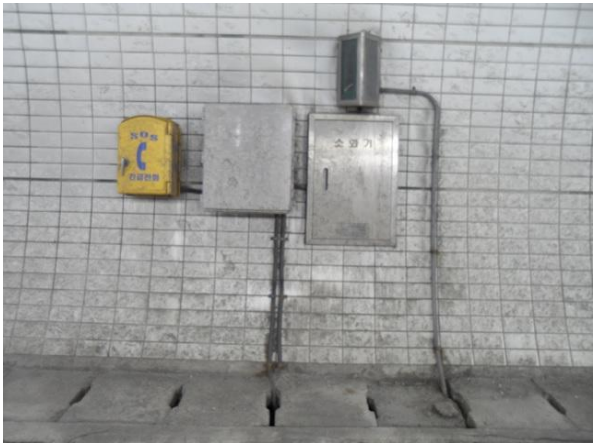
| <p style="text-align: center;">소화시설, 비상전화 전경</p> | <p style="text-align: center;">조명시설 전경</p> |
