# 제 출 문

귀 시와 2025년 11월 03일 계약 체결한 『2025년 장암교 정밀안전진단용역  
(성능평가 포함)』에 대한 과업을 성실히 수행하고 그 결과를 본 보고서에 수록  
하여 부속자료와 함께 제출합니다.

# 장암교 종평면도

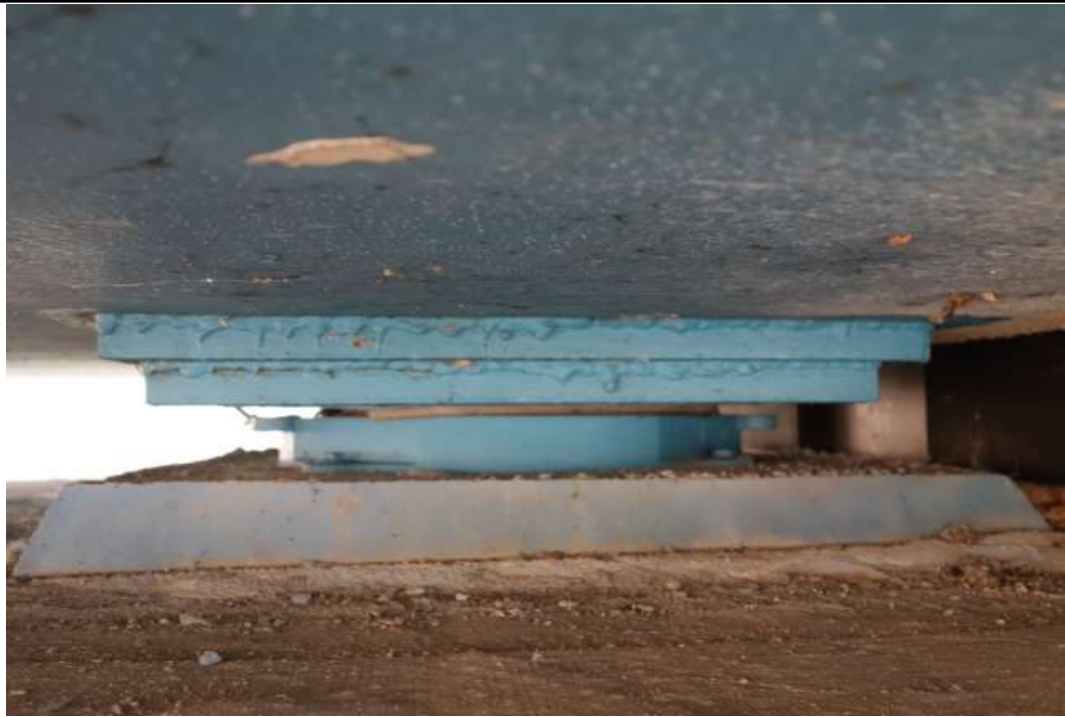
교량받침 전경 (포트받침)

| 상태안전성능 평가 결과 및 보수·보강 | | | | 상태안전성능 평가 결과 : C |
|---|---|---|---|---|
| 교량받침 | | b | <ul style="list-style-type: none"> <li>▪ 균열(0.3mm이상)</li> <li>▪ 균열(0.3mm미만), 망상균열</li> <li>▪ 받침장치부식 및 플레이트 부식</li> <li>▪ 먼지막이링 탈락</li> <li>▪ 몰탈파손</li> </ul> | <ul style="list-style-type: none"> <li>▪ 내진받침교체</li> </ul> |
