# 제 출 문

귀사와 2026년 3월 17일자로 계약 체결한 『2026년 상반기 시설물 정기 및 정밀 안전점검 기술용역』中 연호지하차도 정밀안전점검을 성실히 수행하고 그 결과를 본 지하차도 정밀안전점검 보고서에 수록하여 부속자료와 함께 제출합니다.

# 연호지하차도 정밀안전점검 결과표

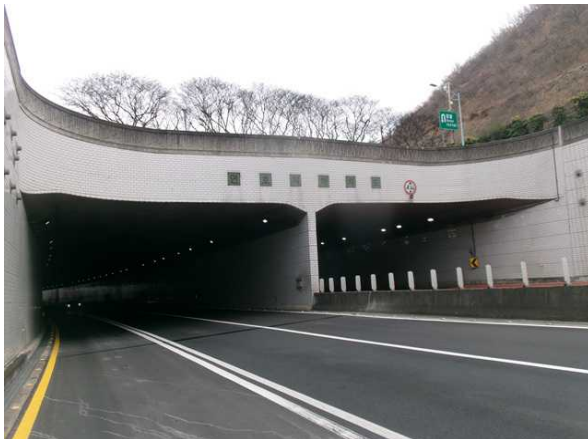
| <p style="text-align: center;">갱구부(시점) 전경</p> | <p style="text-align: center;">갱구부(종점) 전경</p> |
