신월여의지하도로 안전점검(정기,정밀)용역  
(정밀안전점검)

외관조사망도  
신월여의지하도로(여의도방향)

서울터널주식회사

(주)명성엔지니어링

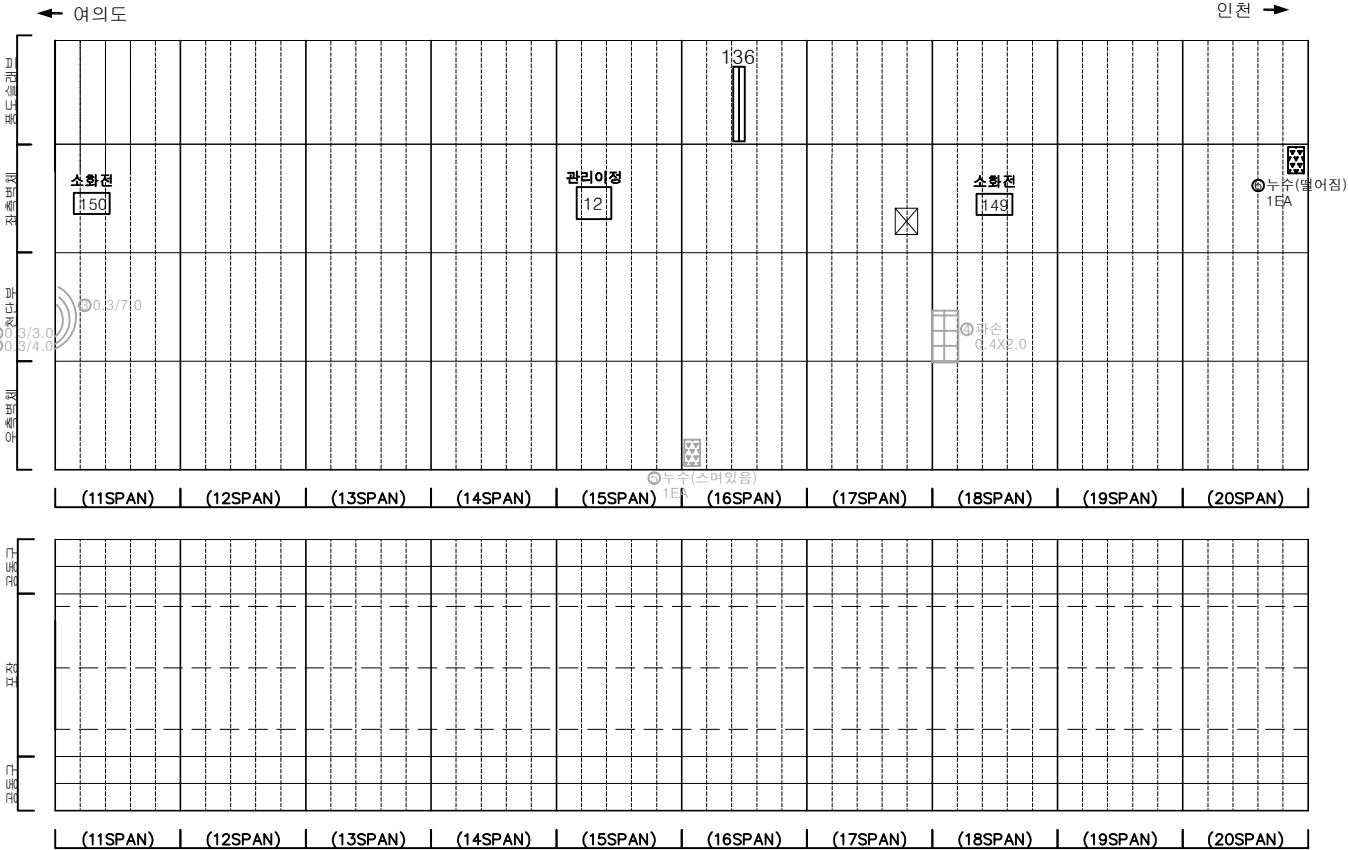
| | 누수, 습윤부 | 벽체 | 퇴적물 | 도 면 명<br>신월여의지하도로-여의도방향 NATM 11~20구간 |

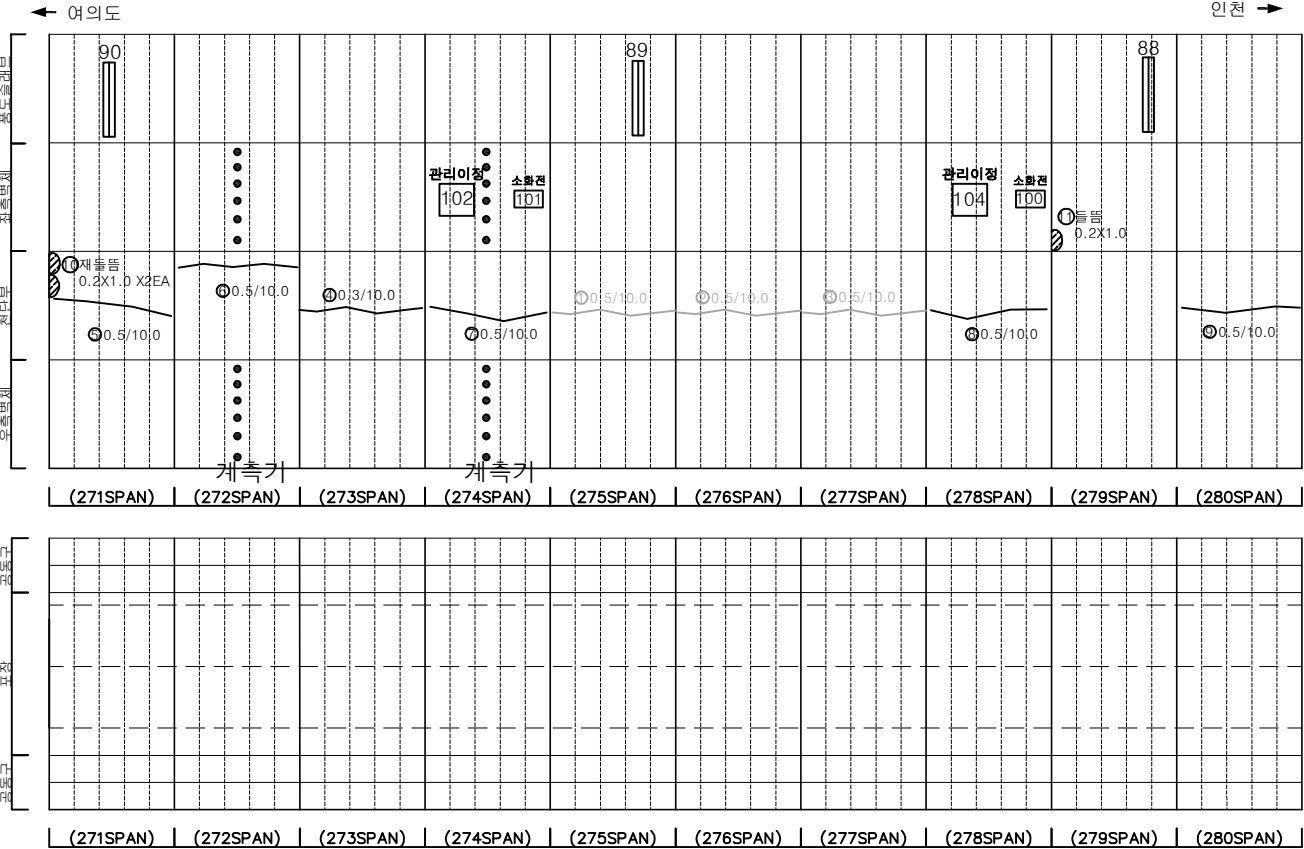
| 누수, 습윤부 | 변위 | 퇴적물 | 도면명<br>신월여의지하도로-여의도방향 NATM 271~280구간 |

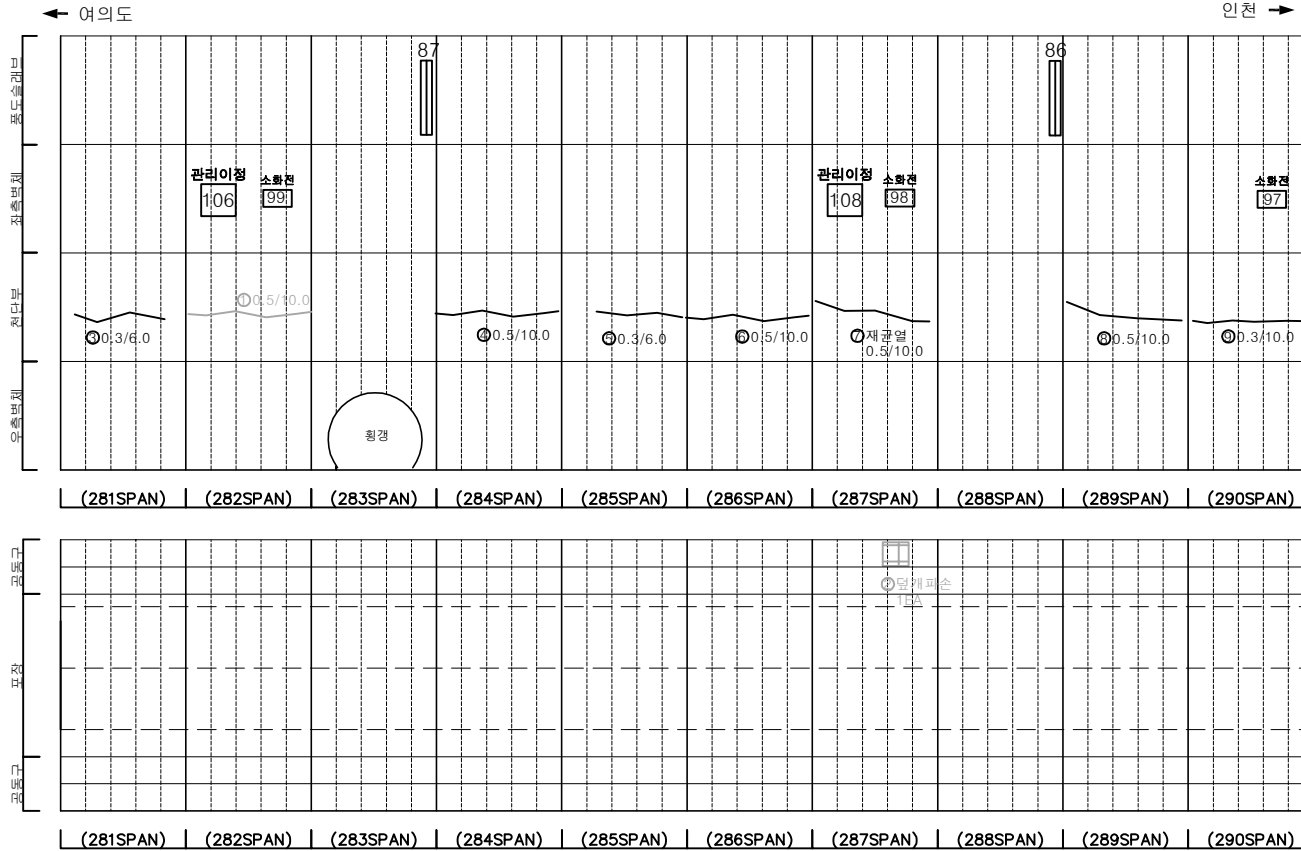
ID : 신월여의지하도로-여의도방향 (NATM 281~290구간)

| 목 | | 누수, 습윤부 | | 배 배 | | 퇴적물 | 도 면 명<br>신월여의지하도로-여의도방향 NATM 281~290구간 |

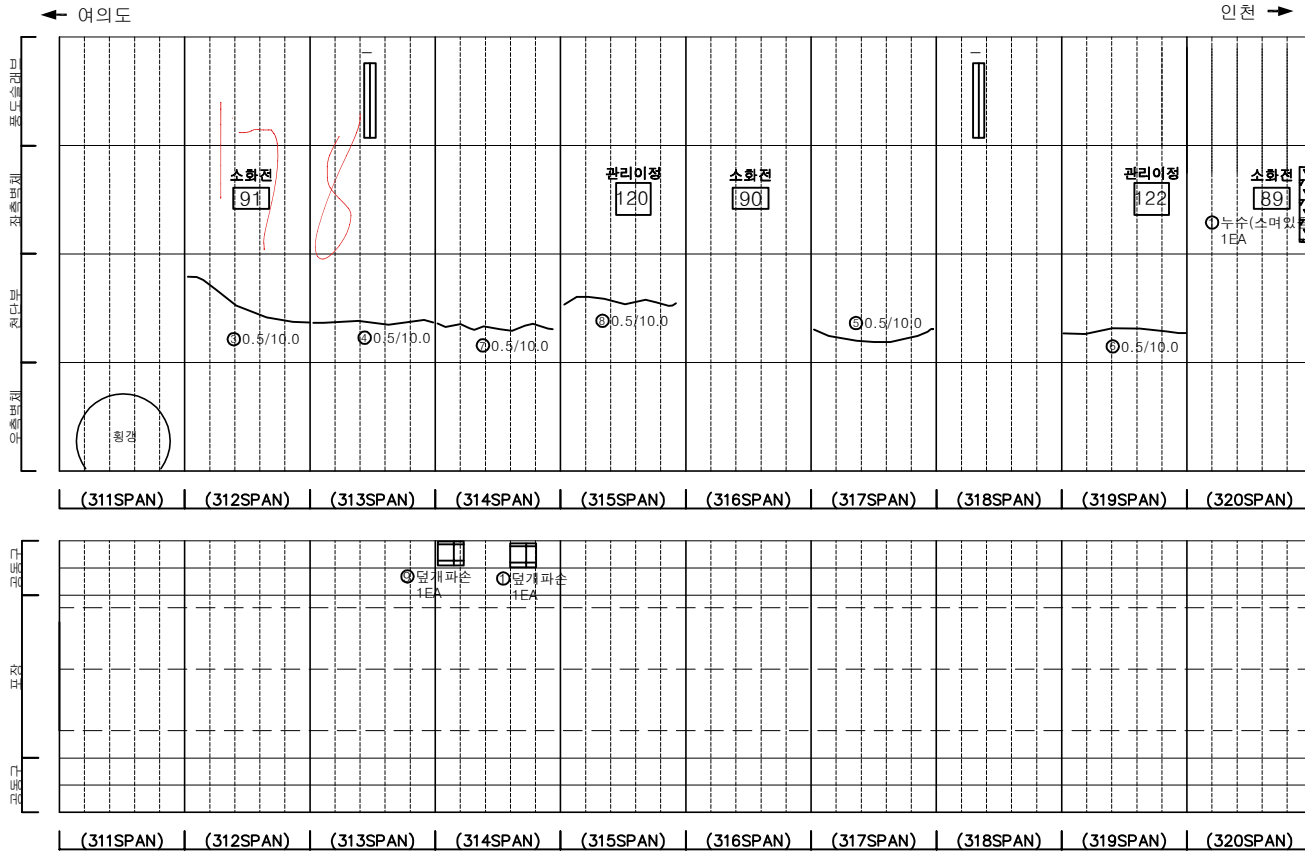
ID : 신월여의지하도로-여의도방향 (NATM 311~320구간)

| 목 | | 누수, 습윤부 | | 백 태 | | 퇴적물 | 도 면 명<br>신월여의지하도로-여의도방향 NATM 311~320구간 |

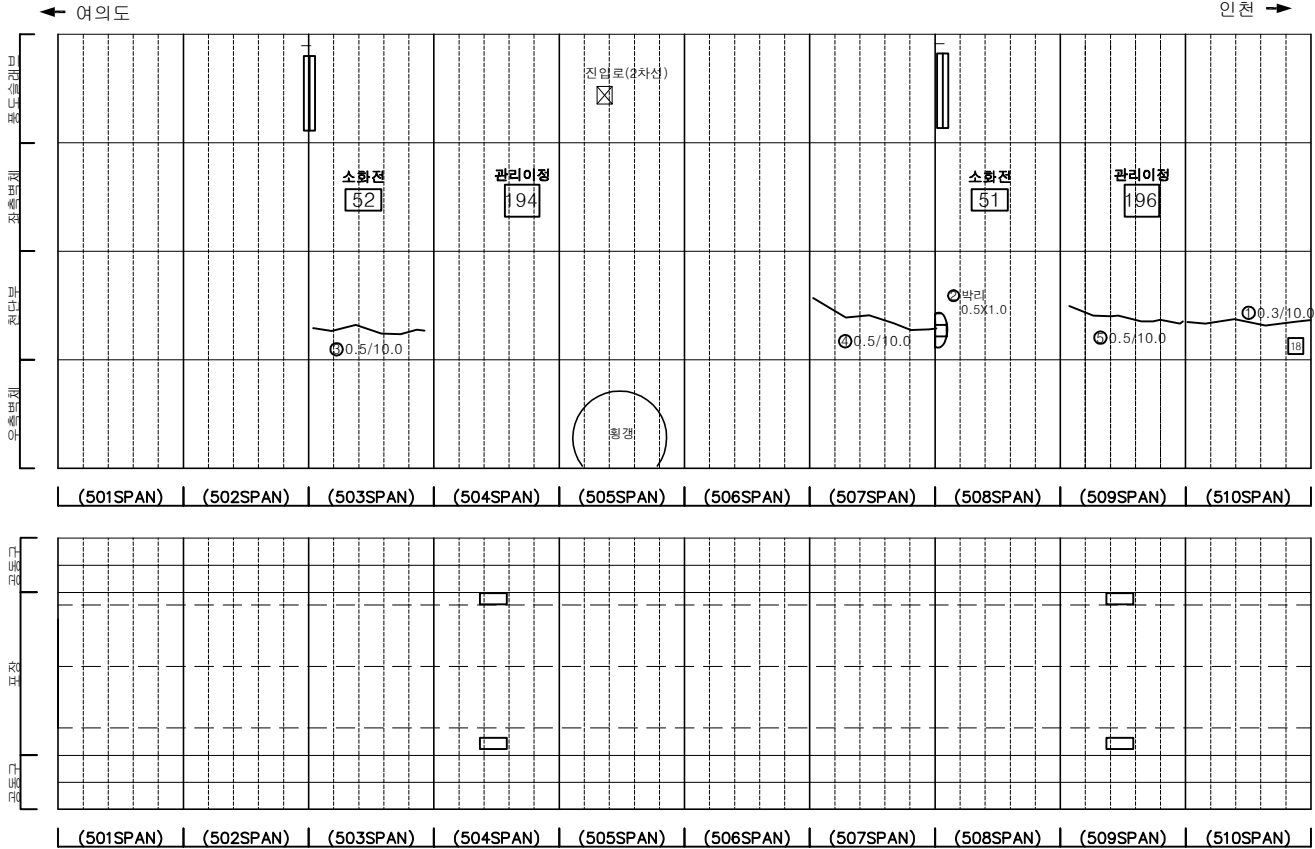
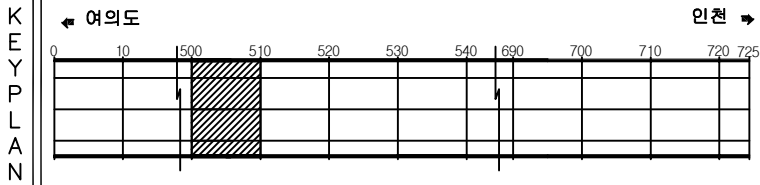
SECTION

| 범<br>례 | 균열 | 망상균열, 박리, 파손 | 재료분리 | 발 주 처<br>서울터널주식회사 |
|---|---|---|---|---|
| | 누수, 습윤부 | 침하 | 열화 | 도 면 명<br>신월여의지하도로-여의도방향 NATM 501~510구간 |

| 번호 | 발생년도 | 부재 | 위치 | 손상내용 | 손상현황 | | | | | | 비고 |
|---|---|---|---|---|---|---|---|---|---|---|---|
| 1 | 22상 | 천단부 | S 511 | 균열(폭0.3mm이상) | 0.3 | 10.0 | - | m | 1 | 10.00 | |
| 2 | 22상 | 천단부 | S 512 | 균열(폭0.3mm이상) | 0.3 | 8.0 | - | m | 1 | 8.00 | |

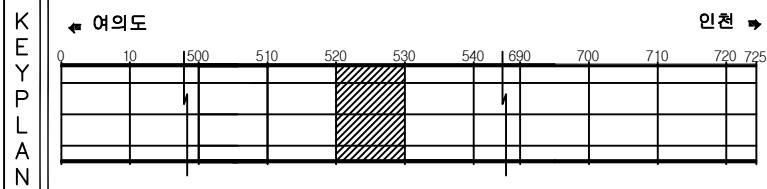
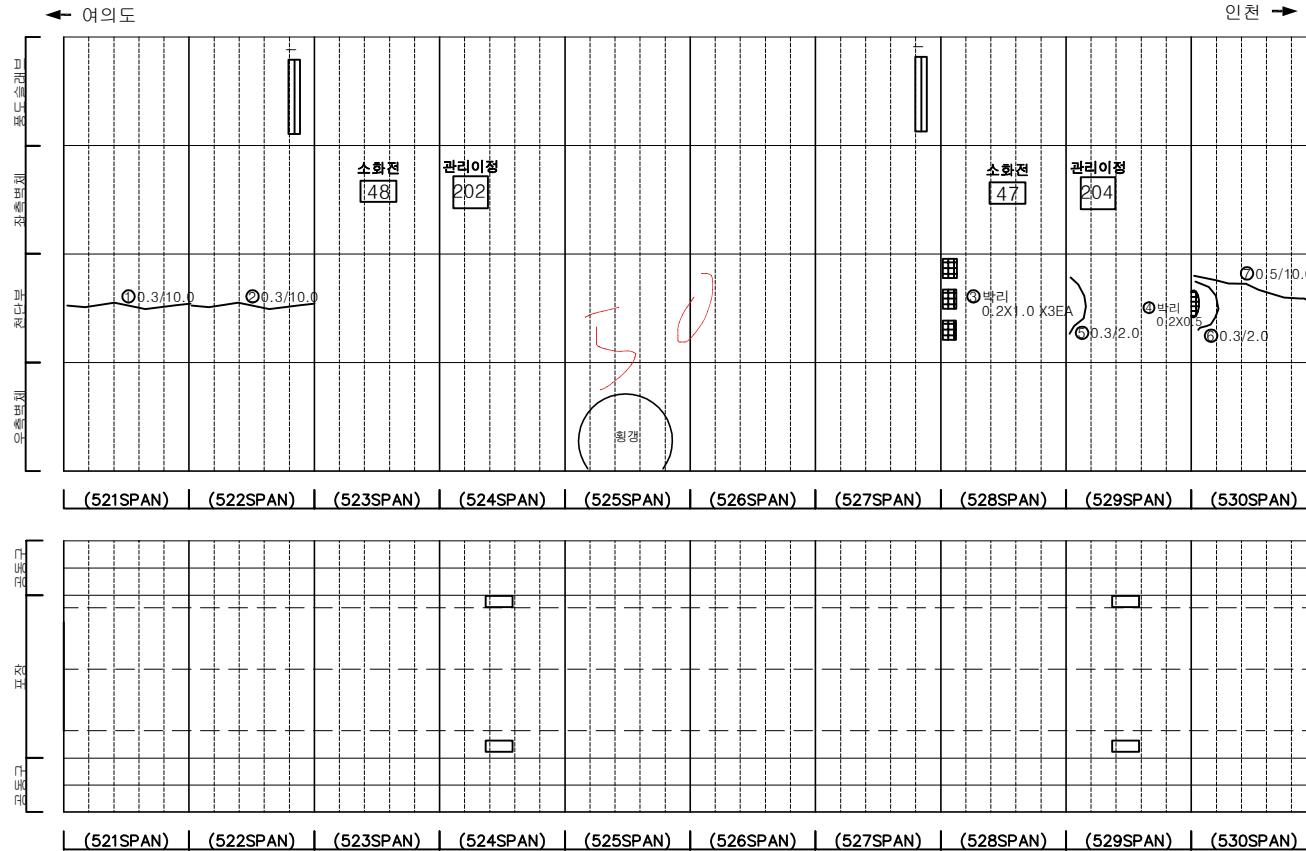
| 목 | | 누수, 습윤부 | | 백 태 | | 퇴적물 | 도 면 명<br>신월여의지하도로-여의도방향 NATM 521~530구간 |

| 번호 | 발생년도 | 부재 | 위치 | 손상내용 | 손상현황 | | | | | | 비고 |
|---|---|---|---|---|---|---|---|---|---|---|---|
| 6 | 24상 | 천단부 | S 531 | 균열(폭0.3mm이상) | 0.5 | 10.0 | - | m | 1 | 10.00 | |

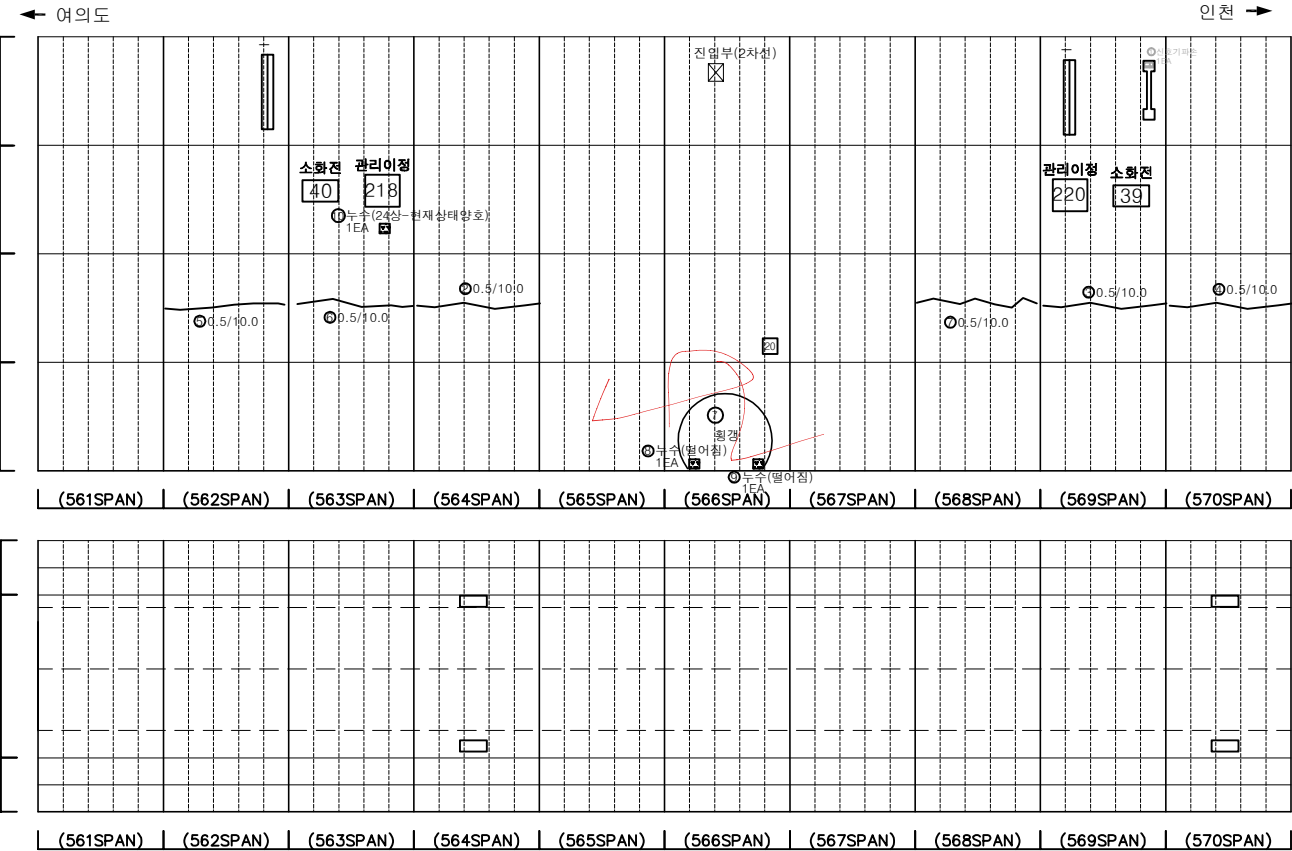
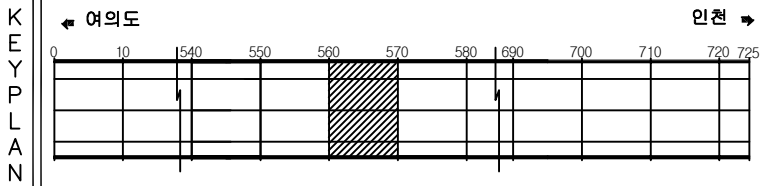
SECTION

| | 누수, 습윤부 | 벽체 | 퇴적물 | 도 면 명 | 신월여의지하도로-여의도방향 NATM 561~570구간 |

| 번호 | 발생년도 | 부재 | 위치 | 손상내용 | 손상현황 | | | | | | 비고 |
|---|---|---|---|---|---|---|---|---|---|---|---|
| 2 | 23상 | 천단부 | S 571 | 균열(폭0.3mm이상) | 0.5 | 10.0 | - | m | 1 | 10.00 | 폭 증가 |
| 3 | 23상 | 천단부 | S 572 | 균열(폭0.3mm이상) | 0.5 | 10.0 | - | m | 1 | 10.00 | 폭 증가 |
| 4 | 23상 | 천단부 | S 573 | 균열(폭0.3mm이상) | 0.5 | 10.0 | - | m | 1 | 10.00 | 폭 증가 |

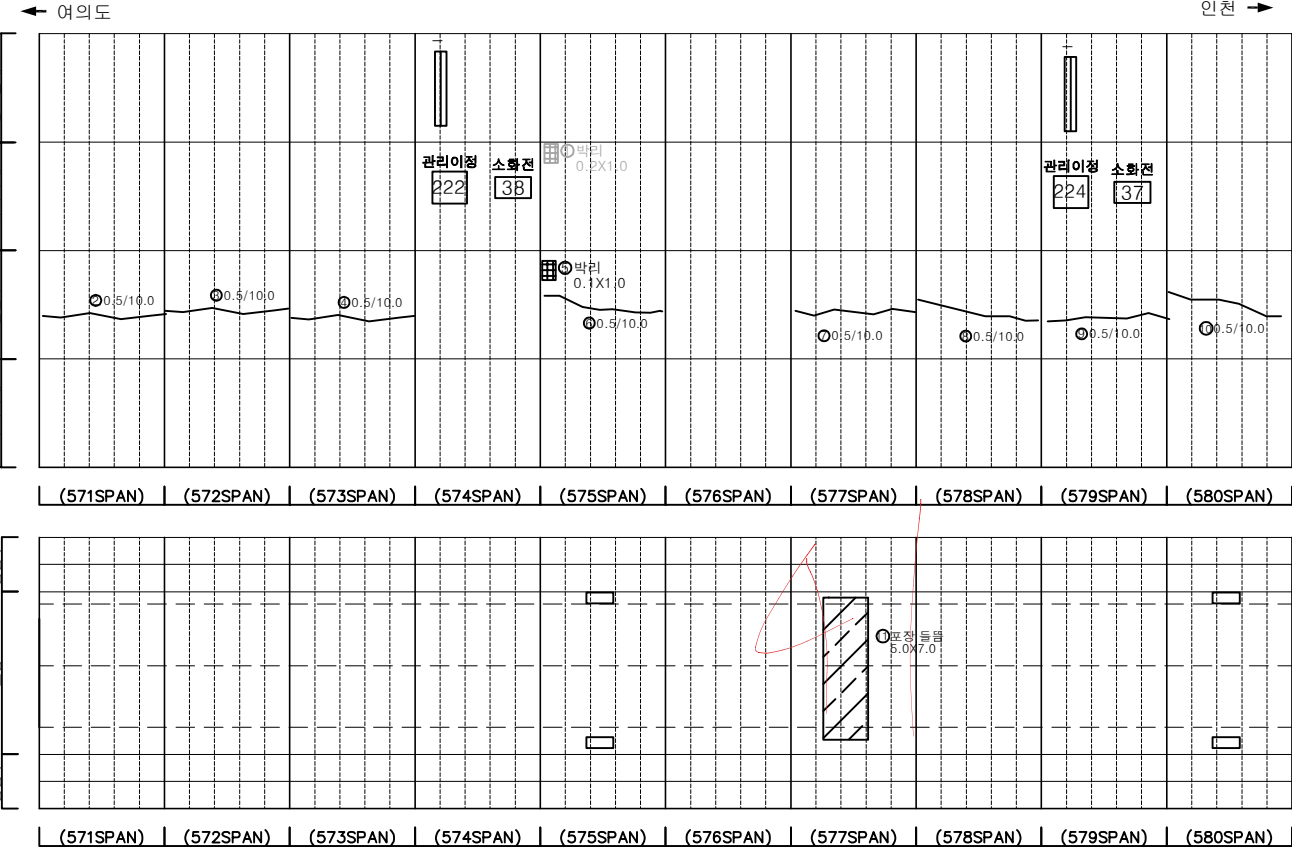
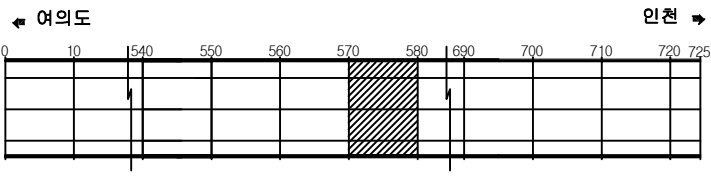
SECTION

| | | | 도 면 명 | 신월여의지하도로-여의도방향 NATM 571~580구간 |

| 번호 | 발생년도 | 부재 | 위치 | 손상내용 | 손상현황 | | | | | | 비고 |
|---|---|---|---|---|---|---|---|---|---|---|---|
| 1 | 22상 | 천단부 | S 585 | 균열(폭0.3mm이상) | 0.3 | 10.0 | - | ■ | 1 | 10.00 | |
| 2 | 22상 | 천단부 | S 586 | 균열(폭0.3mm이상) | 0.3 | 10.0 | - | ■ | 1 | 10.00 | |
| 3 | 22하 | 천단부 | S 584 | 균열(폭0.3mm이상) | 0.3 | 10.0 | - | ■ | 1 | 10.00 | |
