I D : 회야대교(울산) - 바닥판상면 - S1

용역명 2023년 부산울산고속도로  
정밀안전진단용역

도 면 번 호 001

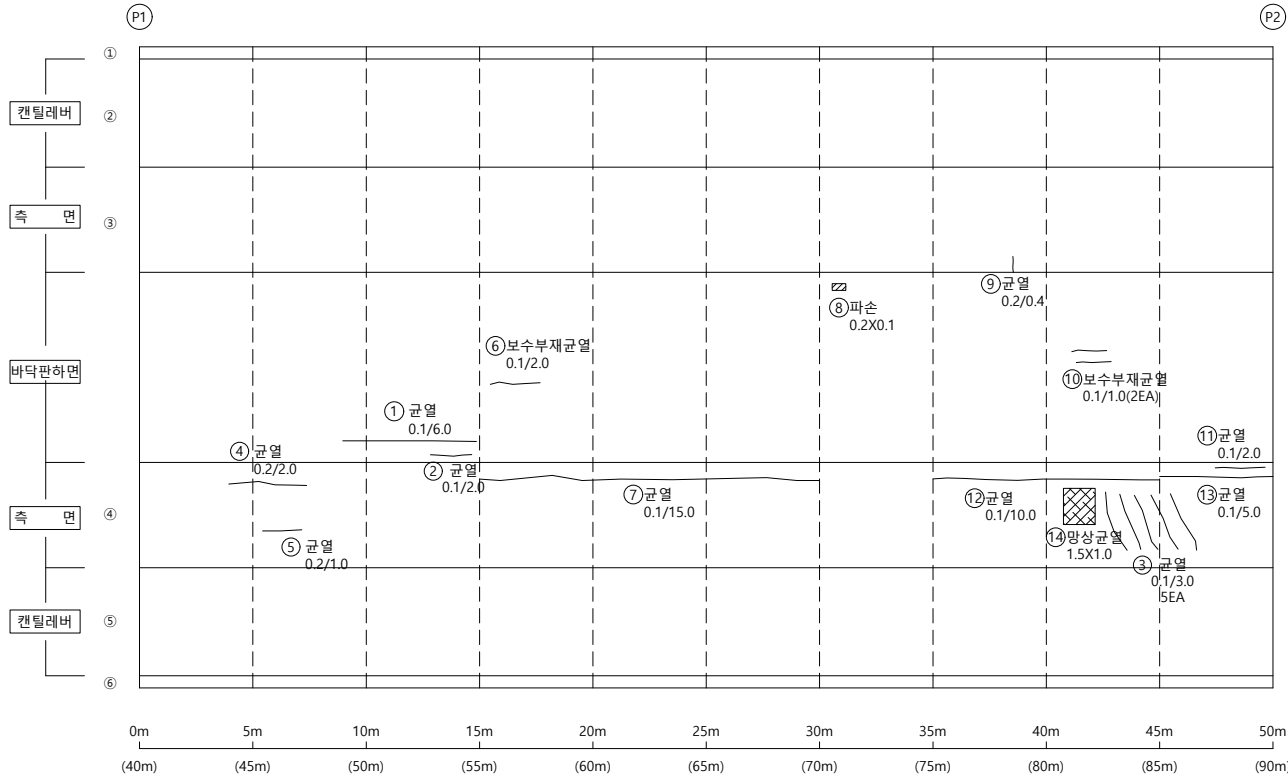
## 손 상 물 량 표

| 번호 | 신/구 | 부재명 | 손 상 내 용 | 손 상 규 모 | | | | | | 비 고 |
|---|---|---|---|---|---|---|---|---|---|---|
| 1 | 구 | 하면 | 균열(0.3mm미만) | 0.1 | 6.0 | | 1 | 6.00 | m | |
| 2 | 구 | 하면 | 균열(0.3mm미만) | 0.1 | 2.0 | | 1 | 2.00 | m | |
| 3 | 구 | 우측 | 균열(0.3mm미만) | 0.1 | 3.0 | | 5 | 15.00 | m | |
| 4 | 구 | 우측 | 균열(0.3mm미만) | 0.2 | 2.0 | | 1 | 2.00 | m | |
| 5 | 구 | 우측 | 균열(0.3mm미만) | 0.2 | 1.0 | | 1 | 1.00 | m | |
| 6 | 신 | 하면 | 보수부재균열(0.3mm미만) | 0.1 | 2.0 | | 1 | 2.00 | m | |
| 7 | 신 | 우측 | 균열(0.3mm미만) | 0.1 | 15.0 | | 1 | 15.00 | m | |
| 9 | 신 | 좌측 | 균열(0.3mm미만) | 0.2 | 0.4 | | 1 | 0.40 | m | |
| 10 | 신 | 하면 | 보수부재균열(0.3mm미만) | 0.1 | 1.0 | | 2 | 2.00 | m | |
| 11 | 신 | 우측 | 균열(0.3mm미만) | 0.1 | 2.0 | | 1 | 2.00 | m | |
| 12 | 신 | 우측 | 균열(0.3mm미만) | 0.1 | 10.0 | | 1 | 10.00 | m | |
| 13 | 신 | 우측 | 균열(0.3mm미만) | 0.1 | 5.0 | | 1 | 5.00 | m | |
| 14 | 신 | 우측 | 망상균열 | | 1.5 | 1.0 | 1 | 1.50 | m' | |

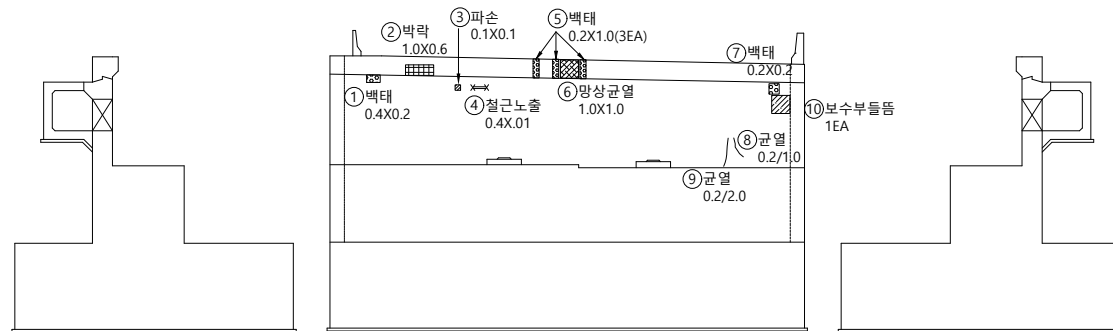
## I D : 회야대교(울산) - 교대 - A1

측면

전면
